Rapport de mission de repérage des matériaux et produits contenant de l'amiante avant réalisation de travaux

LES PARTIES COMMUNES INTERIEURES

15 RUE DU DR ROUX
77500 CHELLES

RAPPORT N° :	8LAJ-PCI	Laboratoire d'Analyses :	ITGA
Repérage réalisé le :	16/10/2017	Adresse laboratoire :	3 RUE ARMAND HERPIN LACROIX - CS 46537 35065 RENNES CEDEX
Accompagnateur :		Numéro d'accréditation :	1-5967
Par :	Mickaël JULIEN	Organisme d'assurance professionnelle :	ALLIANZ
N° certificat :	CPDI 4129	Adresse assurance :	Direction Opérations Entreprises 5C Esplanade Charles de Gaulle 33081 BORDEAUX CEDEX
Date d'obtention :	01/01/2017	N° de contrat d'assurance :	55897385
Organisme certificateur	I.CERT Parc Edonia - Bâtiment G - Rue de la Terre Victoria - 35760 SAINT-GREGOIRE	Date de validité :	31/12/2017

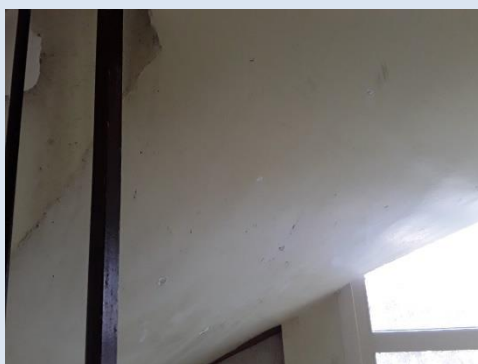
PRELEVEMENT : 8LAJ-PCIP006			
NOM DU CLIENT	NUMERO DU DOSSIER		PIECE OU LOCAL
OPH77	8LAJ-PCI 16/10/2017		Palier 2
ELEMENT	DESCRIPTIF DU LABORATOIRE	DATE DE PRELEVEMENT	NOM DE L'OPERATEUR
Enduit béton	Enduit plâtreux blanc en faible quantité en vrac + peintures multiples non séparable	16/10/2017	JULIEN Mickaël
LOCALISATION		RESULTAT	
Plafond		Amiante non détecté

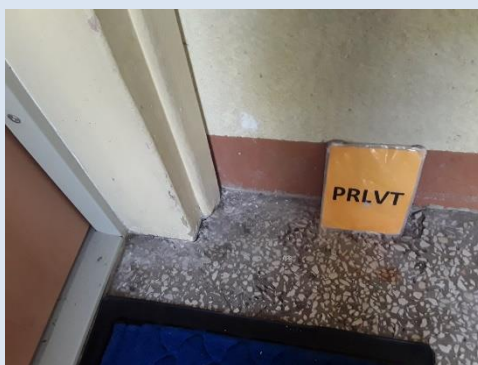
PRELEVEMENT : 8LAJ-PCIP007			
NOM DU CLIENT	NUMERO DU DOSSIER		PIECE OU LOCAL
OPH77	8LAJ-PCI 16/10/2017		Palier 3
ELEMENT	DESCRIPTIF DU LABORATOIRE	DATE DE PRELEVEMENT	NOM DE L'OPERATEUR
Enduit béton	Enduit plâtreux blanc en faible quantité en vrac + peintures multiples non séparable	16/10/2017	JULIEN Mickaël
LOCALISATION		RESULTAT	
Mur C		Amiante non détecté

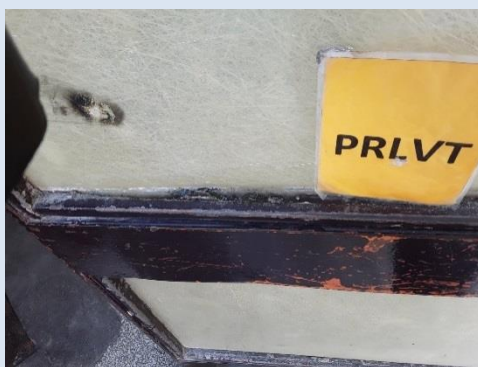
PRELEVEMENT : 8LAJ-PCIP012			
NOM DU CLIENT	NUMERO DU DOSSIER		PIECE OU LOCAL
OPH77	8LAJ-PCI 16/10/2017		Entrée
ELEMENT	DESCRIPTIF DU LABORATOIRE	DATE DE PRELEVEMENT	NOM DE L'OPERATEUR
Mastic de vitrage	Matériau compact beige avec poussières + peintures multiples non séparable	16/10/2017	JULIEN Mickaël
LOCALISATION		RESULTAT	
Porte		Amiante non détecté

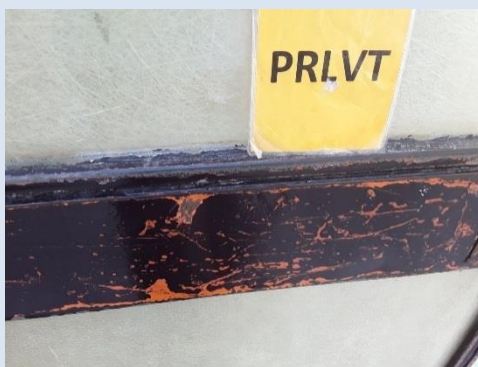
PRELEVEMENT : 8LAJ-PCIP013			
NOM DU CLIENT	NUMERO DU DOSSIER		PIECE OU LOCAL
OPH77	8LAJ-PCI 16/10/2017		Entrée
ELEMENT	DESCRIPTIF DU LABORATOIRE	DATE DE PRELEVEMENT	NOM DE L'OPERATEUR
Peinture	Peinture en faible quantité	16/10/2017	JULIEN Mickaël
LOCALISATION		RESULTAT	
Porte		Amiante non détecté

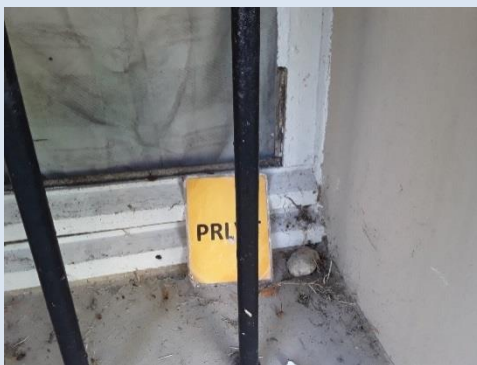
PRELEVEMENT : 8LAJ-PCIP014			
NOM DU CLIENT	NUMERO DU DOSSIER		PIECE OU LOCAL
OPH77	8LAJ-PCI 16/10/2017		Caves
ELEMENT	DESCRIPTIF DU LABORATOIRE	DATE DE PRELEVEMENT	NOM DE L'OPERATEUR
Mastic de vitrage	Matériau compact beige avec poussières + peintures multiples non séparable	16/10/2017	JULIEN Mickaël
LOCALISATION		RESULTAT	
Fenêtres		Amiante non détecté
