Rapport de mission de repérage des matériaux et produits contenant de l'amiante avant réalisation de travaux

16 RUE ST HUBERT

77500 CHELLES

RAPPORT N° :	8LAD-PCI	Laboratoire d'Analyses :	ITGA
Repérage réalisé le :	12/10/2017	Adresse laboratoire :	3 RUE ARMAND HERPIN LACROIX - CS 46537 35065 RENNES CEDEX
Accompagnateur :		Numéro d'accréditation :	1-5967
Par :	Mickaël JULIEN	Organisme d'assurance professionnelle :	ALLIANZ
N° certificat :	CPDI 4129	Adresse assurance :	Direction Opérations Entreprises 5C Esplanade Charles de Gaulle 33081 BORDEAUX CEDEX
Date d'obtention :	01/01/2017	N° de contrat d'assurance :	55897385
Organisme certificateur	I.CERT Parc Edonia - Bâtiment G - Rue de la Terre Victoria - 35760 SAINT-GREGOIRE	Date de validité :	31/12/2017

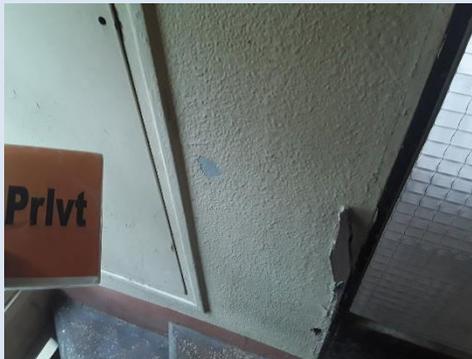
PRELEVEMENT : 8LAD-PCIP001			
NOM DU CLIENT	NUMERO DU DOSSIER		PIECE OU LOCAL
OPH77	8LAD-PCI 12/10/2017		Palier
ELEMENT	DESCRIPTIF DU LABORATOIRE	DATE DE PRELEVEMENT	NOM DE L'OPERATEUR
Enduit béton	Enduit gris en vrac + peintures multiples non séparable	12/10/2017	JULIEN Mickaël
LOCALISATION		RESULTAT	
Mur B		Amiante détecté (Chrysotile)

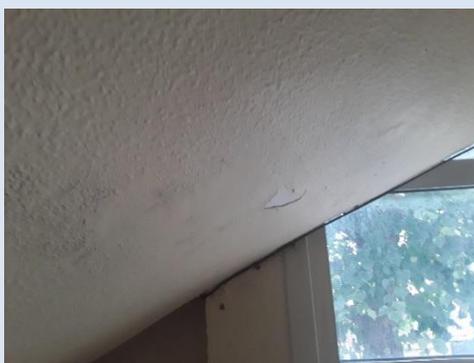
PRELEVEMENT : 8LAD-PCIP002			
NOM DU CLIENT	NUMERO DU DOSSIER		PIECE OU LOCAL
OPH77	8LAD-PCI 12/10/2017		Palier
ELEMENT	DESCRIPTIF DU LABORATOIRE	DATE DE PRELEVEMENT	NOM DE L'OPERATEUR
Enduit béton	Enduit plâtreux blanc en vrac + peintures multiples non séparable	12/10/2017	JULIEN Mickaël
LOCALISATION		RESULTAT	
Plafond		Amiante non détecté

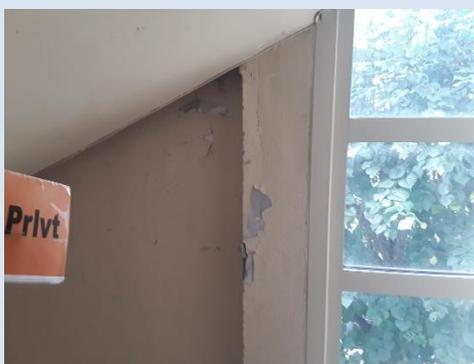
PRELEVEMENT : 8LAD-PCIP003			
NOM DU CLIENT	NUMERO DU DOSSIER		PIECE OU LOCAL
OPH77	8LAD-PCI 12/10/2017		Palier
ELEMENT	DESCRIPTIF DU LABORATOIRE	DATE DE PRELEVEMENT	NOM DE L'OPERATEUR
Enduit béton	Enduit gris en vrac + peintures multiples non séparable	12/10/2017	JULIEN Mickaël
LOCALISATION		RESULTAT	
Mur A		Amiante détecté (Chrysotile)

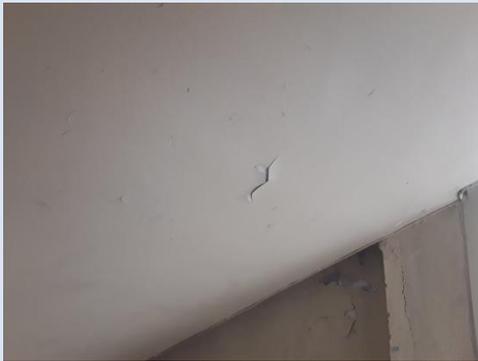
PRELEVEMENT : 8LAD-PCIP004			
NOM DU CLIENT	NUMERO DU DOSSIER		PIECE OU LOCAL
OPH77	8LAD-PCI 12/10/2017		Palier 1
ELEMENT	DESCRIPTIF DU LABORATOIRE	DATE DE PRELEVEMENT	NOM DE L'OPERATEUR
Enduit béton	Enduit plâtreux blanc en vrac + peintures multiples non séparable	12/10/2017	JULIEN Mickaël
LOCALISATION		RESULTAT	
Plafond		Amiante non détecté	
EMPLACEMENT

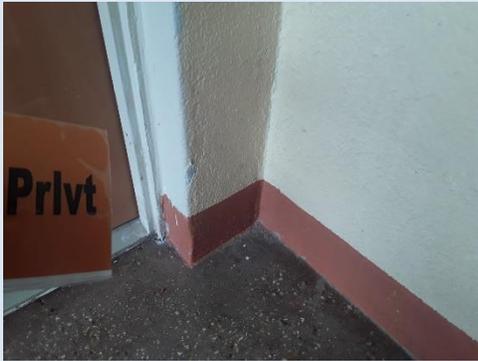
PRELEVEMENT : 8LAD-PCIP005			
NOM DU CLIENT	NUMERO DU DOSSIER		PIECE OU LOCAL
OPH77	8LAD-PCI 12/10/2017		Palier 2
ELEMENT	DESCRIPTIF DU LABORATOIRE	DATE DE PRELEVEMENT	NOM DE L'OPERATEUR
Enduit béton	Enduit gris en faible quantité en vrac non séparable + peintures multiples non séparable	12/10/2017	JULIEN Mickaël
LOCALISATION		RESULTAT	
Mur B		Amiante détecté (Chrysotile)	
EMPLACEMENT

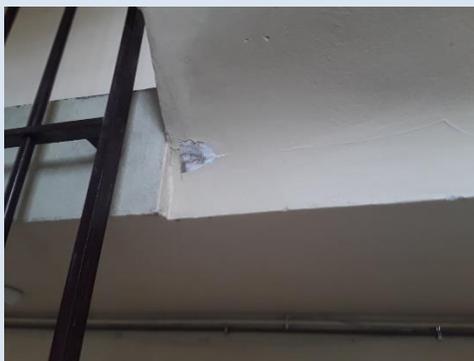
PRELEVEMENT : 8LAD-PCIP006			
NOM DU CLIENT	NUMERO DU DOSSIER		PIECE OU LOCAL
OPH77	8LAD-PCI 12/10/2017		Palier 2
ELEMENT	DESCRIPTIF DU LABORATOIRE	DATE DE PRELEVEMENT	NOM DE L'OPERATEUR
Enduit béton	Enduit plâtreux blanc en vrac + peintures multiples non séparable	12/10/2017	JULIEN Mickaël
LOCALISATION		RESULTAT	
Plafond		Amiante non détecté

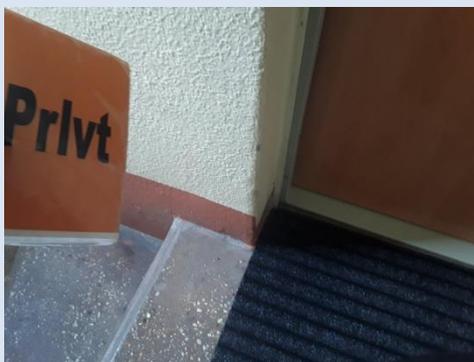
PRELEVEMENT : 8LAD-PCIP007			
NOM DU CLIENT	NUMERO DU DOSSIER		PIECE OU LOCAL
OPH77	8LAD-PCI 12/10/2017		Palier 3
ELEMENT	DESCRIPTIF DU LABORATOIRE	DATE DE PRELEVEMENT	NOM DE L'OPERATEUR
Enduit béton	Enduit gris en vrac + peintures multiples non séparable	12/10/2017	JULIEN Mickaël
LOCALISATION		RESULTAT	
Mur A		Présence de fibres d'amiante (*)

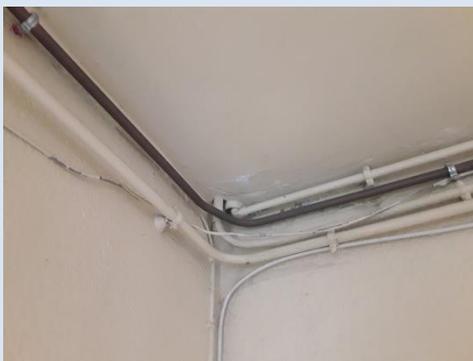
PRELEVEMENT : 8LAD-PCIP008			
NOM DU CLIENT	NUMERO DU DOSSIER		PIECE OU LOCAL
OPH77	8LAD-PCI 12/10/2017		Palier 3
ELEMENT	DESCRIPTIF DU LABORATOIRE	DATE DE PRELEVEMENT	NOM DE L'OPERATEUR
Enduit béton	Enduit plâtreux blanc en vrac + peintures multiples non séparable	12/10/2017	JULIEN Mickaël
LOCALISATION		RESULTAT	
Plafond		Amiante non détecté

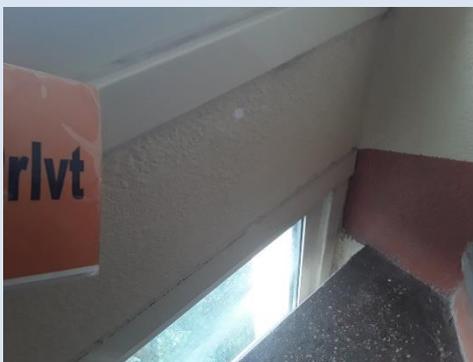
PRELEVEMENT : 8LAD-PCIP009			
NOM DU CLIENT	NUMERO DU DOSSIER		PIECE OU LOCAL
OPH77	8LAD-PCI 12/10/2017		Palier 4
ELEMENT	DESCRIPTIF DU LABORATOIRE	DATE DE PRELEVEMENT	NOM DE L'OPERATEUR
Enduit béton	Enduit plâtreux blanc en vrac + peintures multiples non séparable	12/10/2017	JULIEN Mickaël
LOCALISATION		RESULTAT	
Mur A		Amiante détecté (Chrysotile)

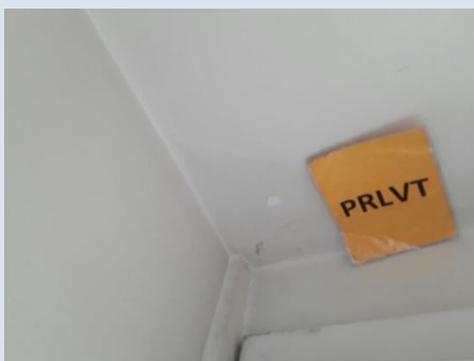
PRELEVEMENT : 8LAD-PCIP010			
NOM DU CLIENT	NUMERO DU DOSSIER		PIECE OU LOCAL
OPH77	8LAD-PCI 12/10/2017		Palier 4
ELEMENT	DESCRIPTIF DU LABORATOIRE	DATE DE PRELEVEMENT	NOM DE L'OPERATEUR
Enduit béton	Enduit plâtreux blanc en vrac + peintures multiples non séparable	12/10/2017	JULIEN Mickaël
LOCALISATION		RESULTAT	
Plafond		Amiante non détecté

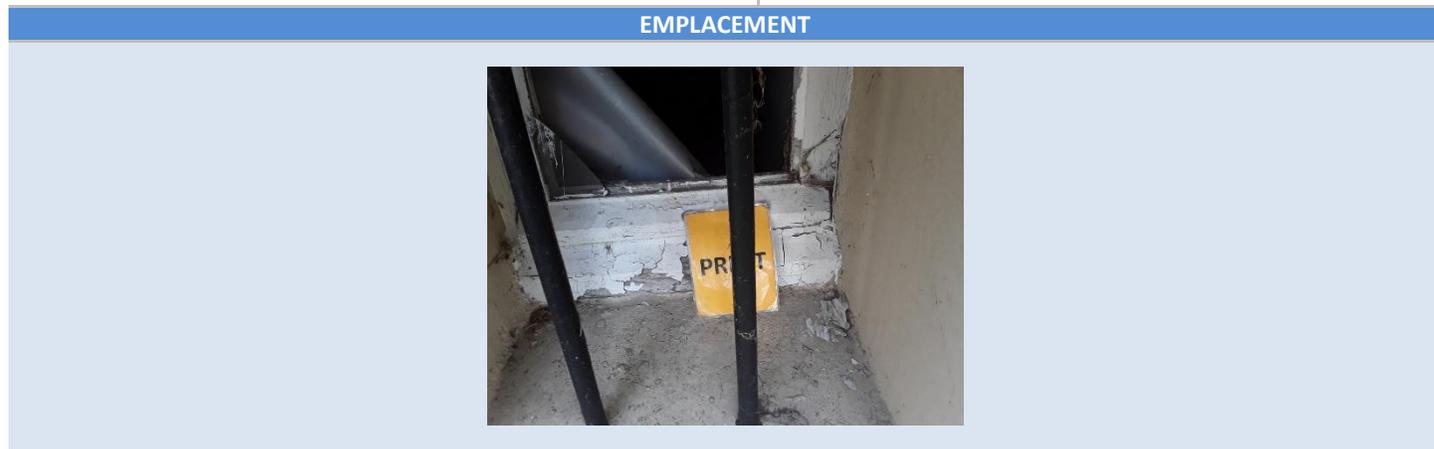
PRELEVEMENT : 8LAD-PCIP012			
NOM DU CLIENT	NUMERO DU DOSSIER		PIECE OU LOCAL
OPH77	8LAD-PCI 12/10/2017		Sous-sol
ELEMENT	DESCRIPTIF DU LABORATOIRE	DATE DE PRELEVEMENT	NOM DE L'OPERATEUR
Mastic de vitrage	Matériau compact beige + peinture non séparable	12/10/2017	JULIEN Mickaël

LOCALISATION	RESULTAT
Fenêtres	Amiante non détecté

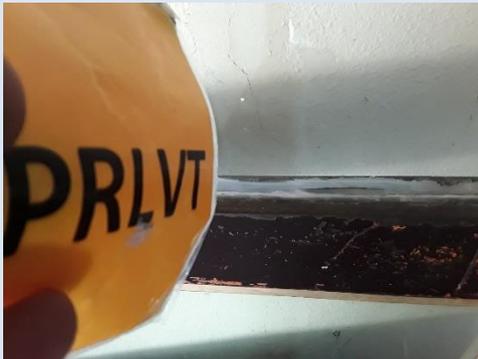
PRELEVEMENT : 8LAD-PCIP013			
NOM DU CLIENT	NUMERO DU DOSSIER		PIECE OU LOCAL
OPH77	8LAD-PCI 12/10/2017		Hall
ELEMENT	DESCRIPTIF DU LABORATOIRE	DATE DE PRELEVEMENT	NOM DE L'OPERATEUR
Mastic de vitrage	Matériau compact beige + peinture en faible quantité non séparable	12/10/2017	JULIEN Mickaël
LOCALISATION		RESULTAT	
Porte		Amiante non détecté	
EMPLACEMENT
