Rapport de mission de repérage des matériaux et produits contenant de l'amiante avant réalisation de travaux

18 RUE ST HUBERT

77500 CHELLES

RAPPORT N° :	8LAE-PCI	Laboratoire d'Analyses :	ITGA
Repérage réalisé le :	16/10/2017	Adresse laboratoire :	3 RUE ARMAND HERPIN LACROIX - CS 46537 35065 RENNES CEDEX
Accompagnateur :		Numéro d'accréditation :	1-5967
Par :	Mickaël JULIEN	Organisme d'assurance professionnelle :	ALLIANZ
N° certificat :	CPDI 4129	Adresse assurance :	Direction Opérations Entreprises 5C Esplanade Charles de Gaulle 33081 BORDEAUX CEDEX
Date d'obtention :	01/01/2017	N° de contrat d'assurance :	55897385
Organisme certificateur	I.CERT Parc Edonia - Bâtiment G - Rue de la Terre Victoria - 35760 SAINT-GREGOIRE	Date de validité :	31/12/2017

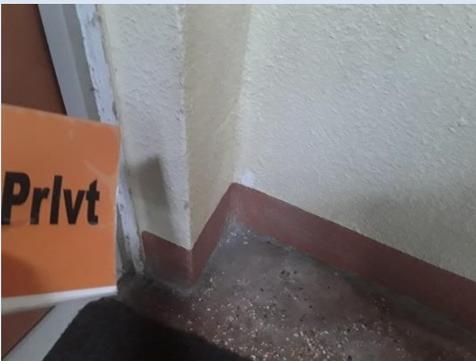
PRELEVEMENT : 8LAE-PCIP001			
NOM DU CLIENT	NUMERO DU DOSSIER		PIECE OU LOCAL
OPH77	8LAE-PCI 16/10/2017		Palier
ELEMENT	DESCRIPTIF DU LABORATOIRE	DATE DE PRELEVEMENT	NOM DE L'OPERATEUR
Enduit béton	Enduit gris en vrac non séparable + matériau plâtreux blanc en vrac non séparable + peinture non séparable	16/10/2017	JULIEN Mickaël
LOCALISATION		RESULTAT	
Mur B		Amiante détecté (Chrysotile)	
EMPLACEMENT

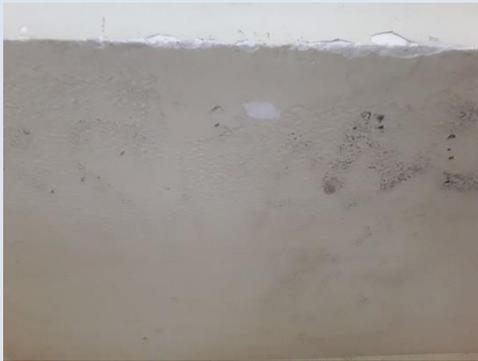
PRELEVEMENT : 8LAE-PCIP002			
NOM DU CLIENT	NUMERO DU DOSSIER		PIECE OU LOCAL
OPH77	8LAE-PCI 16/10/2017		Palier
ELEMENT	DESCRIPTIF DU LABORATOIRE	DATE DE PRELEVEMENT	NOM DE L'OPERATEUR
Enduit béton	Enduit plâtreux blanc en vrac non séparable + peinture non séparable	16/10/2017	JULIEN Mickaël
LOCALISATION		RESULTAT	
Plafond		Amiante non détecté	
EMPLACEMENT

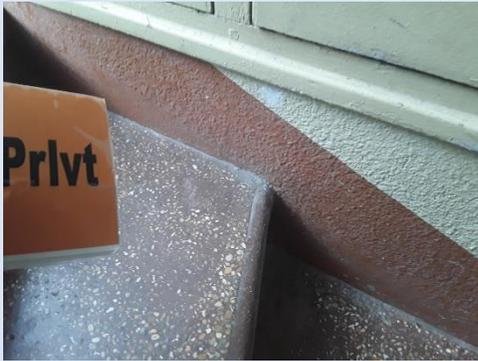
PRELEVEMENT : 8LAE-PCIP003			
NOM DU CLIENT	NUMERO DU DOSSIER		PIECE OU LOCAL
OPH77	8LAE-PCI 16/10/2017		Palier 1
ELEMENT	DESCRIPTIF DU LABORATOIRE	DATE DE PRELEVEMENT	NOM DE L'OPERATEUR
Enduit béton	Enduit gris en vrac non séparable + matériau plâtreux blanc en vrac non séparable + peinture non séparable	16/10/2017	JULIEN Mickaël
LOCALISATION		RESULTAT	
Mur B		Amiante détecté (Chrysotile)	
EMPLACEMENT

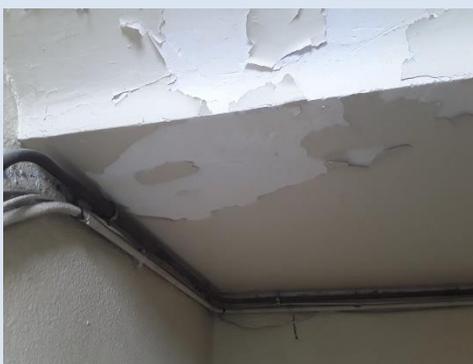
PRELEVEMENT : 8LAE-PCIP004			
NOM DU CLIENT	NUMERO DU DOSSIER		PIECE OU LOCAL
OPH77	8LAE-PCI 16/10/2017		Palier 1
ELEMENT	DESCRIPTIF DU LABORATOIRE	DATE DE PRELEVEMENT	NOM DE L'OPERATEUR
Enduit béton	Enduit plâtreux blanc en vrac non séparable + peintures multiples non séparable	16/10/2017	JULIEN Mickaël
LOCALISATION		RESULTAT	
Plafond		Amiante non détecté

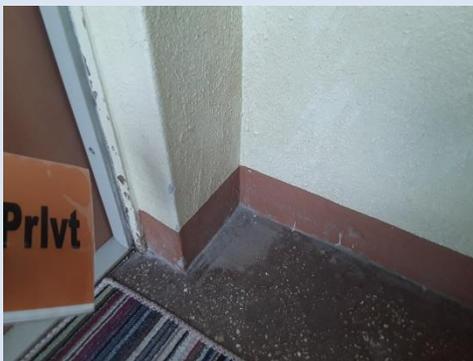
PRELEVEMENT : 8LAE-PCIP005			
NOM DU CLIENT	NUMERO DU DOSSIER		PIECE OU LOCAL
OPH77	8LAE-PCI 16/10/2017		Palier 2
ELEMENT	DESCRIPTIF DU LABORATOIRE	DATE DE PRELEVEMENT	NOM DE L'OPERATEUR
Enduit béton	Enduit gris en vrac non séparable + peinture non séparable	16/10/2017	JULIEN Mickaël
LOCALISATION		RESULTAT	
Mur B		Amiante détecté (Chrysotile)	
EMPLACEMENT

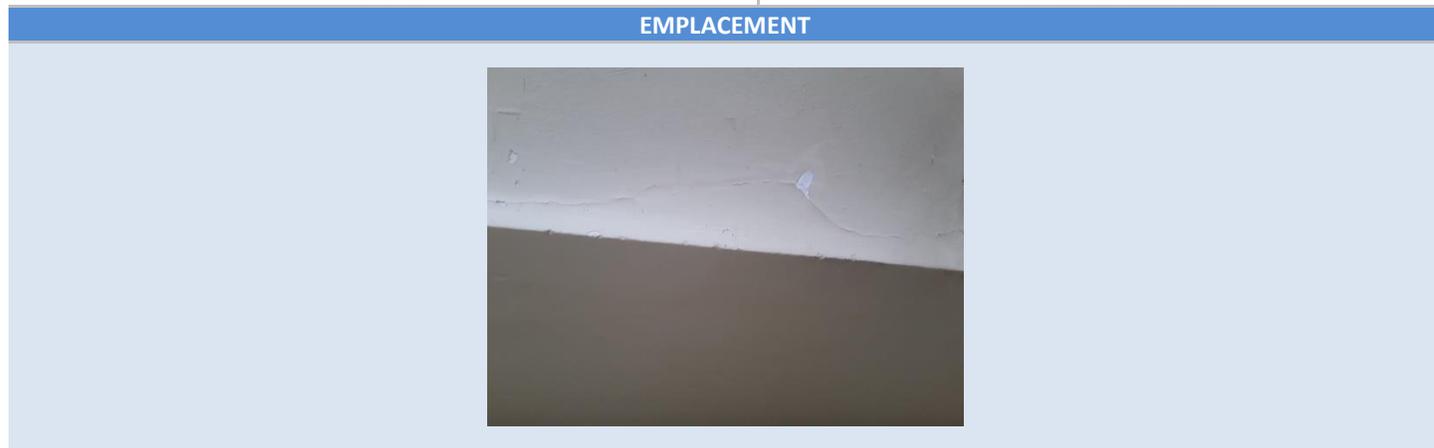
PRELEVEMENT : 8LAE-PCIP006			
NOM DU CLIENT	NUMERO DU DOSSIER		PIECE OU LOCAL
OPH77	8LAE-PCI 16/10/2017		Palier 2
ELEMENT	DESCRIPTIF DU LABORATOIRE	DATE DE PRELEVEMENT	NOM DE L'OPERATEUR
Enduit béton	Enduit plâtreux blanc en vrac non séparable + peintures multiples non séparable	16/10/2017	JULIEN Mickaël

LOCALISATION	RESULTAT
Plafond	Amiante non détecté

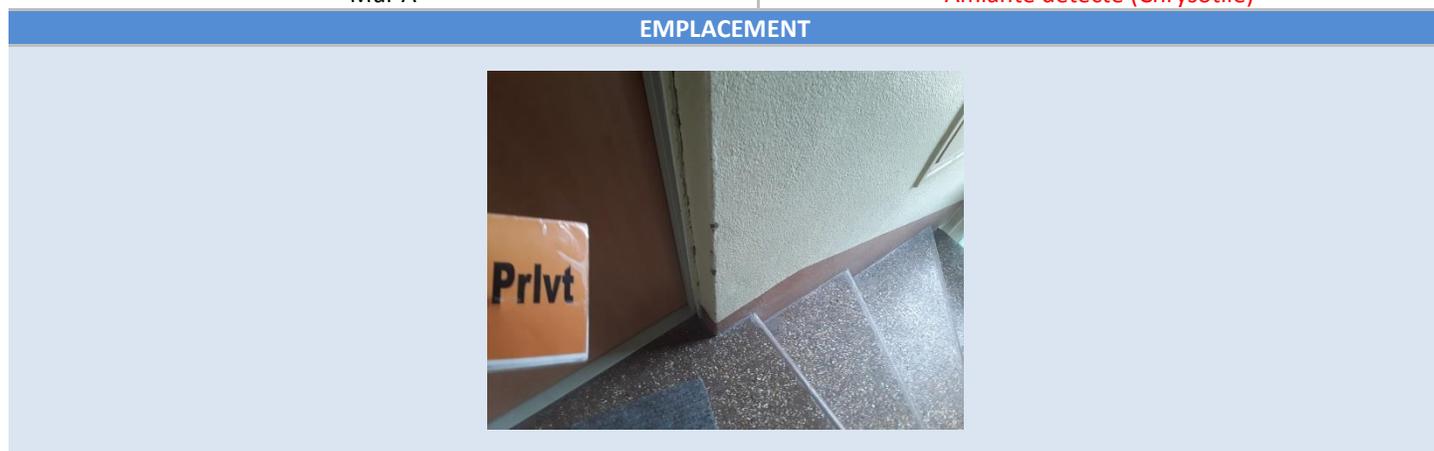
PRELEVEMENT : 8LAE-PCIP007			
NOM DU CLIENT	NUMERO DU DOSSIER		PIECE OU LOCAL
OPH77	8LAE-PCI 16/10/2017		Palier 3
ELEMENT	DESCRIPTIF DU LABORATOIRE	DATE DE PRELEVEMENT	NOM DE L'OPERATEUR
Enduit béton	Enduit gris en vrac non séparable + peintures multiples non séparable	16/10/2017	JULIEN Mickaël

LOCALISATION	RESULTAT
Mur A	Amiante détecté (Chrysotile)

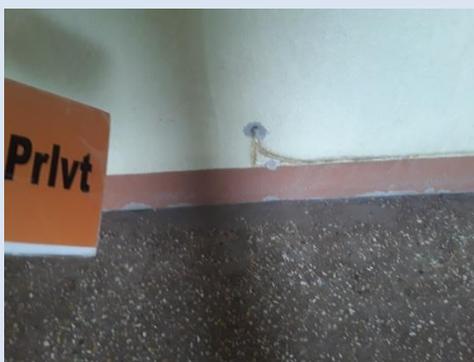
PRELEVEMENT : 8LAE-PCIP009			
NOM DU CLIENT	NUMERO DU DOSSIER		PIECE OU LOCAL
OPH77	8LAE-PCI 16/10/2017		Palier 4
ELEMENT	DESCRIPTIF DU LABORATOIRE	DATE DE PRELEVEMENT	NOM DE L'OPERATEUR
Enduit béton	Enduit gris en vrac non séparable + peintures multiples non séparable	16/10/2017	JULIEN Mickaël
LOCALISATION		RESULTAT	
Mur C		Amiante détecté (Chrysotile)

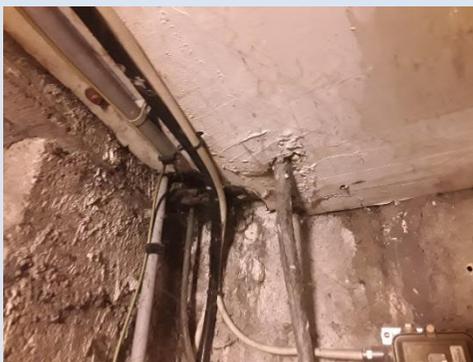
PRELEVEMENT : 8LAE-PCIP011			
NOM DU CLIENT	NUMERO DU DOSSIER		PIECE OU LOCAL
OPH77	8LAE-PCI 16/10/2017		Dégagement
ELEMENT	DESCRIPTIF DU LABORATOIRE	DATE DE PRELEVEMENT	NOM DE L'OPERATEUR
Enduit / Calicot	Enduit plâtreux blanc en vrac non séparable + peinture non séparable + carton non séparable	16/10/2017	JULIEN Mickaël
LOCALISATION		RESULTAT	
Plafond		Amiante non détecté

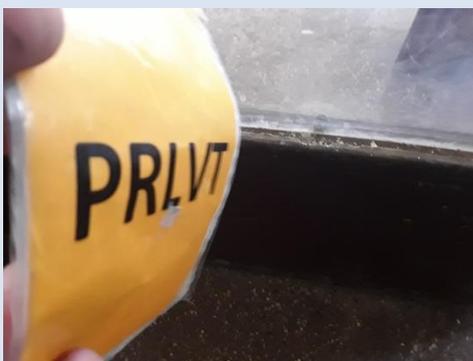
PRELEVEMENT : 8LAE-PCIP012			
NOM DU CLIENT	NUMERO DU DOSSIER		PIECE OU LOCAL
OPH77	8LAE-PCI 16/10/2017		Hall
ELEMENT	DESCRIPTIF DU LABORATOIRE	DATE DE PRELEVEMENT	NOM DE L'OPERATEUR
Mastic de vitrage	Matériau compact beige	16/10/2017	JULIEN Mickaël
LOCALISATION		RESULTAT	
Porte

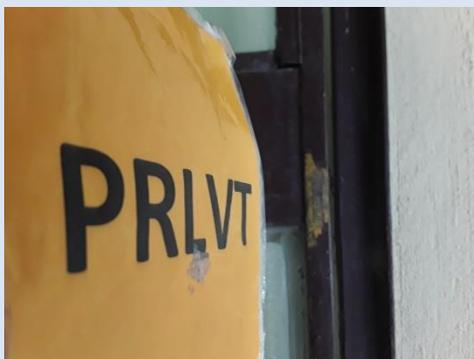
Hall		Peinture	Peintures multiples	8LAE-PCIP013	Porte	DEGRADATION PARTIELLE	Amiante non détecté	RESULTAT ANALYSE
Palier		Enduit béton	Enduit plâtreux blanc en vrac non séparable + peinture non séparable	8LAE-PCIP002	Plafond	BON ETAT	Amiante non détecté	ZSO
		Enduit béton	Enduit plâtreux blanc en vrac non séparable	8LAE-PCIP002	Plafond	BON ETAT	Amiante non détecté	ZSO

PRELEVEMENT : 8LAE-PCIP013			
NOM DU CLIENT	NUMERO DU DOSSIER		PIECE OU LOCAL
OPH77	8LAE-PCI 16/10/2017		Hall
ELEMENT	DESCRIPTIF DU LABORATOIRE	DATE DE PRELEVEMENT	NOM DE L'OPERATEUR
Peinture	Peintures multiples	16/10/2017	JULIEN Mickaël
LOCALISATION		RESULTAT	
Porte
