## Rapport de mission de repérage des matériaux et produits contenant de l'amiante avant réalisation de travaux

### LES PARTIES COMMUNES INTERIEURES

25 RUE DU DR ROUX  
77500 CHELLES

RAPPORT N° :	8LAO-PCI	Laboratoire d'Analyses :	ITGA
Repérage réalisé le :	16/10/2017	Adresse laboratoire :	3 RUE ARMAND HERPIN LACROIX - CS 46537 35065 RENNES CEDEX
Accompagnateur :		Numéro d'accréditation :	1-5967
Par :	Tristan BRUNOT	Organisme d'assurance professionnelle :	ALLIANZ
N° certificat :	CPDI 4129	Adresse assurance :	Direction Opérations Entreprises 5C Esplanade Charles de Gaulle 33081 BORDEAUX CEDEX
Date d'obtention :	01/01/2017	N° de contrat d'assurance :	55897385
Organisme certificateur	I.CERT Parc Edonia - Bâtiment G - Rue de la Terre Victoria - 35760 SAINT-GREGOIRE	Date de validité :	31/12/2017

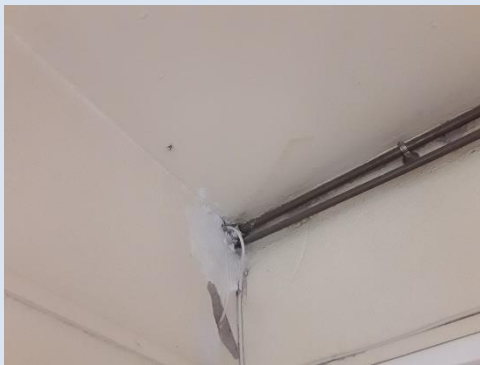
PRELEVEMENT : 8LAO-PCIP004			
NOM DU CLIENT	NUMERO DU DOSSIER		PIECE OU LOCAL
OPH77	8LAO-PCI 16/10/2017		Palier 1
ELEMENT	DESCRIPTIF DU LABORATOIRE	DATE DE PRELEVEMENT	NOM DE L'OPERATEUR
Enduit béton	Enduit gris en vrac + peinture non séparable	16/10/2017	JULIEN Mickaël
LOCALISATION		RESULTAT	
Plafond		Amiante détecté (Chrysotile)	
EMPLACEMENT

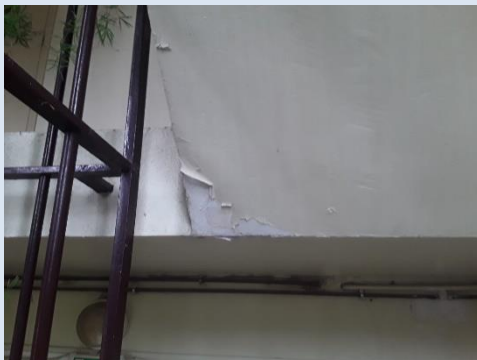
PRELEVEMENT : 8LAO-PCIP006			
NOM DU CLIENT	NUMERO DU DOSSIER		PIECE OU LOCAL
OPH77	8LAO-PCI 16/10/2017		Palier 2
ELEMENT	DESCRIPTIF DU LABORATOIRE	DATE DE PRELEVEMENT	NOM DE L'OPERATEUR
Enduit béton	Enduit plâtreux blanc + peintures multiples	16/10/2017	JULIEN Mickaël
LOCALISATION		RESULTAT	
Plafond		Amiante non détecté

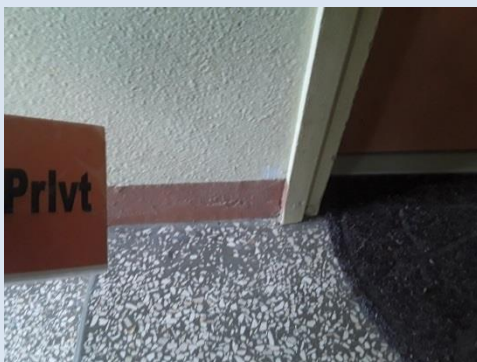
PRELEVEMENT : 8LAO-PCIP007			
NOM DU CLIENT	NUMERO DU DOSSIER		PIECE OU LOCAL
OPH77	8LAO-PCI 16/10/2017		Palier 3
ELEMENT	DESCRIPTIF DU LABORATOIRE	DATE DE PRELEVEMENT	NOM DE L'OPERATEUR
Enduit béton	Enduit plâtreux blanc en vrac + peinture non séparable	16/10/2017	JULIEN Mickaël
LOCALISATION		RESULTAT	
Mur A		Amiante non détecté

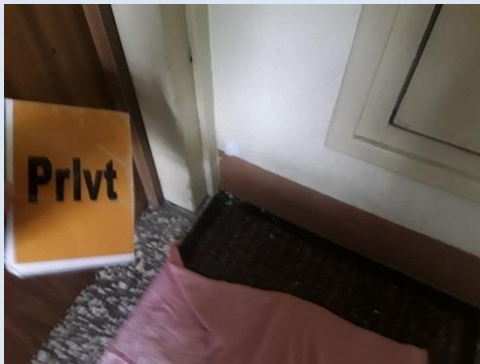
PRELEVEMENT : 8LAO-PCIP009			
NOM DU CLIENT	NUMERO DU DOSSIER		PIECE OU LOCAL
OPH77	8LAO-PCI 16/10/2017		Palier 4
ELEMENT	DESCRIPTIF DU LABORATOIRE	DATE DE PRELEVEMENT	NOM DE L'OPERATEUR
Enduit béton	Enduit plâtreux blanc en vrac + peinture non séparable + matériau gris en faible quantité en vrac non séparable	16/10/2017	JULIEN Mickaël
LOCALISATION		RESULTAT	
Mur B		Amiante détecté (Chrysotile)	
EMPLACEMENT

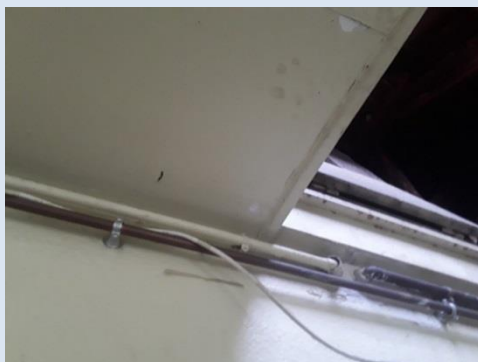
PRELEVEMENT : 8LAO-PCIP010			
NOM DU CLIENT	NUMERO DU DOSSIER		PIECE OU LOCAL
OPH77	8LAO-PCI 16/10/2017		Palier 4
ELEMENT	DESCRIPTIF DU LABORATOIRE	DATE DE PRELEVEMENT	NOM DE L'OPERATEUR
Enduit béton	Enduit plâtreux blanc + peinture	16/10/2017	JULIEN Mickaël
LOCALISATION		RESULTAT	
Plafond		Amiante non détecté

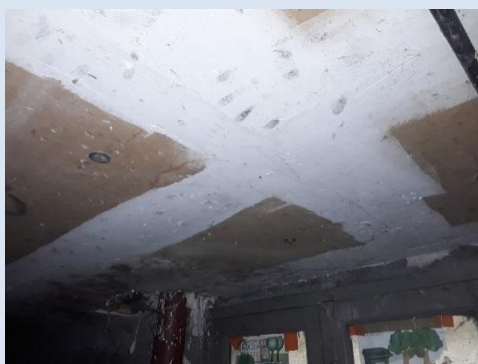
PRELEVEMENT : 8LAO-PCIP011			
NOM DU CLIENT	NUMERO DU DOSSIER		PIECE OU LOCAL
OPH77	8LAO-PCI 16/10/2017		Caves
ELEMENT	DESCRIPTIF DU LABORATOIRE	DATE DE PRELEVEMENT	NOM DE L'OPERATEUR
Enduit / Calicot	Enduit plâtreux blanc + peinture non séparable + papier	16/10/2017	JULIEN Mickaël
LOCALISATION		RESULTAT	
Plafond		Amiante non détecté

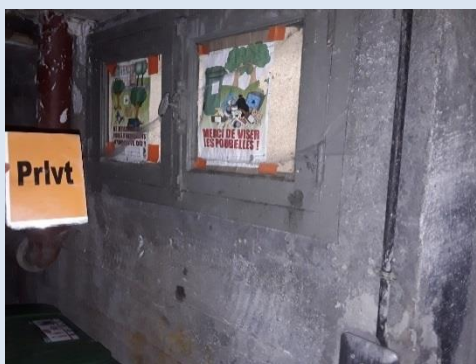
PRELEVEMENT : 8LAO-PCIP012			
NOM DU CLIENT	NUMERO DU DOSSIER		PIECE OU LOCAL
OPH77	8LAO-PCI 16/10/2017		Local poubelles
ELEMENT	DESCRIPTIF DU LABORATOIRE	DATE DE PRELEVEMENT	NOM DE L'OPERATEUR
Mastic de vitrage	Matériau compact beige + peintures multiples non séparable	16/10/2017	JULIEN Mickaël
LOCALISATION		RESULTAT	
Fenêtres bois		Amiante non détecté

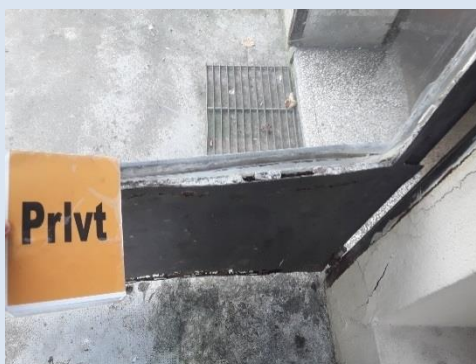
PRELEVEMENT : 8LAO-PCIP013			
NOM DU CLIENT	NUMERO DU DOSSIER		PIECE OU LOCAL
OPH77	8LAO-PCI 16/10/2017		Hall
ELEMENT	DESCRIPTIF DU LABORATOIRE	DATE DE PRELEVEMENT	NOM DE L'OPERATEUR
Mastic de vitrage	Matériau compact gris avec poussières + peinture non séparable	16/10/2017	JULIEN Mickaël
LOCALISATION		RESULTAT	
Portes d'entrées		Amiante non détecté

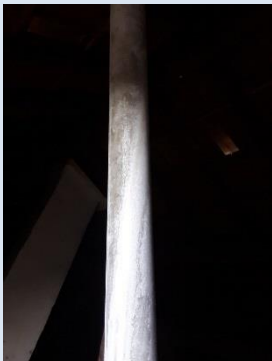
PIECE	ETAGE	ELEMENTS	DESCRIPTIF LABORATOIRE	Echantillon	REPERAGE	ETAT	RESULTAT	METHODE
Combles		Conduits Amiante ciment		8LAO-PCIP015	Conduits	BON ETAT	Amiante détectée	JP
Hall		Enduit béton	Enduit plâtreux blanc en vrac + peintures multiples non séparable	8LAO-PCIP002	Plafond	BON ETAT	Amiante détecté (Chrysotile)	ZSO
		Enduit béton	Enduit plâtreux blanc en vrac + peintures multiples non séparable	8LAO-PCIP002	Plafond	BON ETAT	Amiante détecté (Chrysotile)	ZSO
Palier		Enduit béton	Enduit plâtreux blanc en vrac + peintures multiples non séparable	8LAO-PCIP002	Plafond	BON ETAT	Amiante détecté (Chrysotile)	ZSO
Palier 1		Enduit béton	Enduit gris en vrac + peinture non séparable	8LAO-PCIP004	Plafond	BON ETAT	Amiante détecté (Chrysotile)	ZSO
Hall		Enduit béton	Enduit plâtreux blanc en vrac + peinture non séparable	8LAO-PCIP001	Mur A	BON ETAT	Amiante détecté (Chrysotile)	ZSO
Hall		Enduit béton	Enduit plâtreux blanc en vrac + peinture non séparable	8LAO-PCIP001	Mur B	BON ETAT	Amiante détecté (Chrysotile)	ZSO

PRELEVEMENT : 8LAO-PCIP015			
NOM DU CLIENT	NUMERO DU DOSSIER		PIECE OU LOCAL
OPH77	8LAO-PCI 16/10/2017		Combles
ELEMENT	DESCRIPTIF DU LABORATOIRE	DATE DE PRELEVEMENT	NOM DE L'OPERATEUR
Conduit Amiante ciment		16/10/2017	JULIEN Mickaël
LOCALISATION		RESULTAT	
Conduits			
EMPLACEMENT
