**Rapport de mission de repérage des matériaux et produits contenant de l'amiante dans les immeubles bâtis avant réalisation de travaux**

Numéro de dossier : RAAT-8LAJ0102  
Date du repérage : 05/04/2022

Immeuble bâti visité	
Adresse	Rue : ..... <b>15 Rue du Docteur Roux (8LAJ0102)</b> Bât., escalier, niveau, appartement n°, lot n°: <b>Bat. 15; Esc. 15; Etage 1; Porte 0102 Lot numéro 8LAJ0102,</b> Code postal, ville : . <b>77500 CHELLES</b>
Périmètre de repérage :	..... <b>Ensemble des murs et des plafonds et sol</b>
Type de logement :	..... <b>Appartement - T4</b>
Fonction principale du bâtiment :	..... <b>Habitation (partie privative d'immeuble)</b>
Date de construction :	..... <b>NC</b>

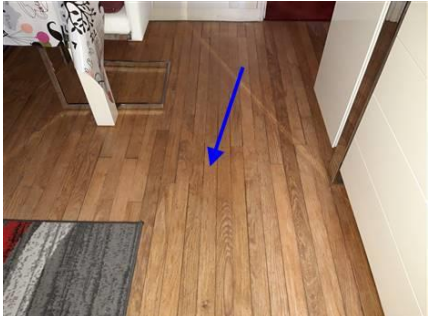
<p>Photo n° PhA001                  Localisation : Séjour                  Ouvrage : 5 - Planchers et planchers techniques - Revêtements de sols                  Partie d'ouvrage : Parquet bois                  Description : parquet bois</p>
---	---
