Rapport de mission de repérage des matériaux et produits contenant de l'amiante dans les immeubles bâtis avant réalisation de travaux

Numéro de dossier : RAAT- 8LAK0002
Date du repérage : 08/12/2022

Immeuble bâti visité	
Adresse	Rue : 17 Rue du Docteur Roux (8LAK0002) Bât., escalier, niveau, appartement n°, lot n°: Bat. 17; Esc. 17; Etage RDC; Porte 0002, Lot numéro 8LAK0002 Code postal, ville : . 77500 CHELLES
Périmètre de repérage : Ensemble du logement
Type de logement : Appartement - T3
Fonction principale du bâtiment : Habitation (partie privative d'immeuble)
Date de construction : NC

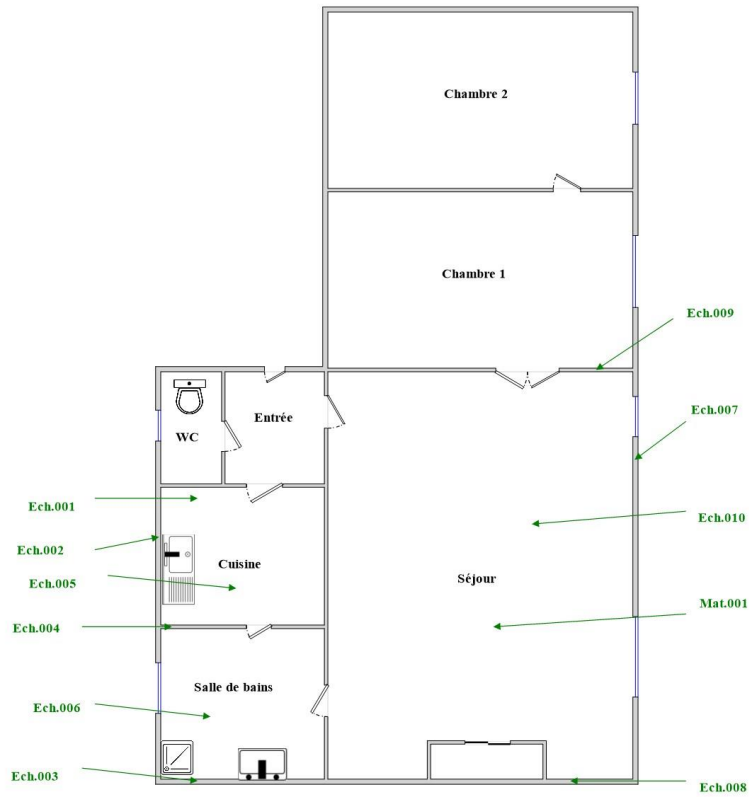
Bâtiment – Niveau : Croquis 1

Localisation des prélèvements ou des matériaux amiantés

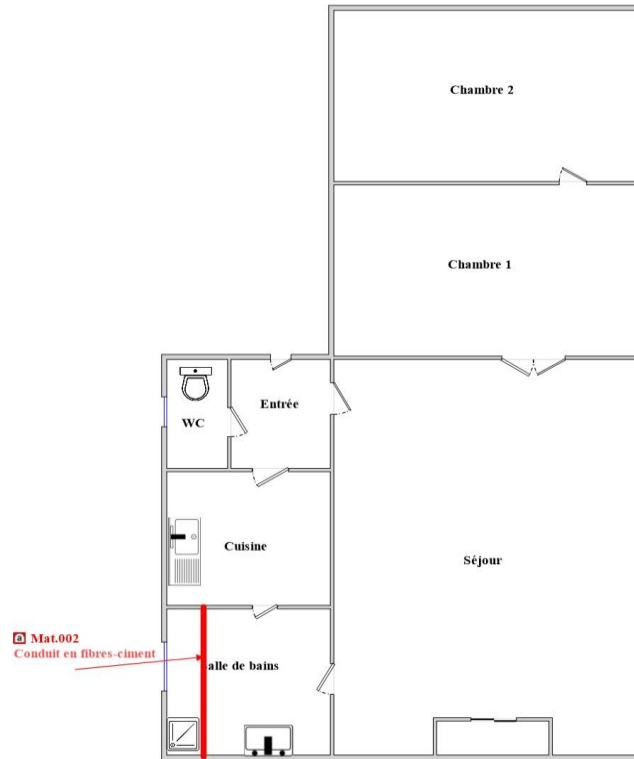
Bâtiment – Niveau : Croquis 1 2

Localisation des prélèvements ou des matériaux amiantés

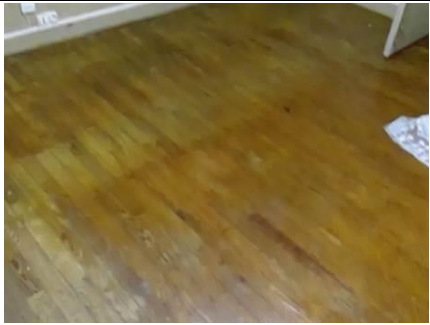
<p>Photo n° PhA001 Localisation : Entrée; Séjour; Chambre 1; Chambre 2 Ouvrage : 5 - Planchers et planchers techniques - Revêtements de sols Partie d'ouvrage : Ragrage Description : Plancher bois</p>

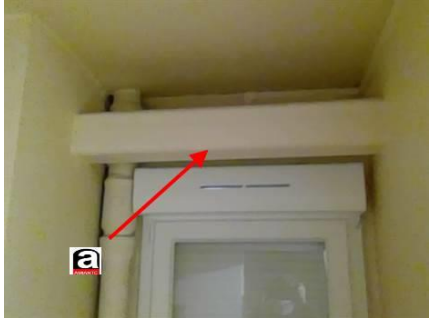
Mat.002 : Conduit en fibres-ciment					
Pièces : Salle de bains					
Localisation	n° de sondage	Description	Echantillon	N° Echantillon	Photo
Salle de bains	1	Identifiant : Mat.002 Description : Conduit en fibres-ciment Résultat : Présence d'amiante	Aucun prélèvement

<p>Photo n° PhA002 Localisation : Salle de bains Ouvrage : 6 - Conduits et accessoires intérieurs - Conduits de fluides (air, eau, vapeur, fumée, échappement, autres fluides) Partie d'ouvrage : Conduit en fibres-ciment Description : Conduit en fibres-ciment</p>
