Rapport de mission de repérage des matériaux et produits contenant de l'amiante avant réalisation de travaux

Référence : RAAT_8LAD0402

Le 11/06/2021

Adresse : 16 rue SAINT HUBERT 77500 CHELLES

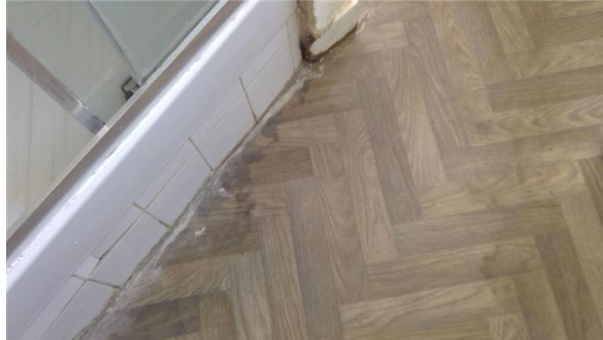
ANNEXE : Fiches d'identification et de cotation
PRELEVEMENT : P001
Emplacement

Nom du client	Numéro de dossier	Localisation
HABITAT 77 OPH DE SEINE DE MARNE	RAAT_8LAD0402	4ème - Salle d'eau Plancher - Sol
Nom de l'opérateur	Date de prélèvement	Matériau
Rabah AYOUAZ	11/06/2021	Colle - Linoleum
Résultat amiante		
absence d'amiante

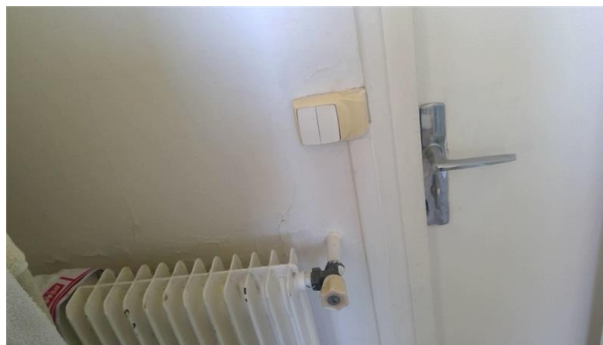
PRELEVEMENT : P002
Emplacement

Nom du client	Numéro de dossier	Localisation
HABITAT 77 OPH DE SEINE DE MARNE	RAAT_8LAD0402	4ème - Salle d'eau Cloisons - A, B
Nom de l'opérateur	Date de prélèvement	Matériau
Rabah AYOUAZ	11/06/2021	Enduit / Plâtre - Peinture
Résultat amiante		
absence d'amiante

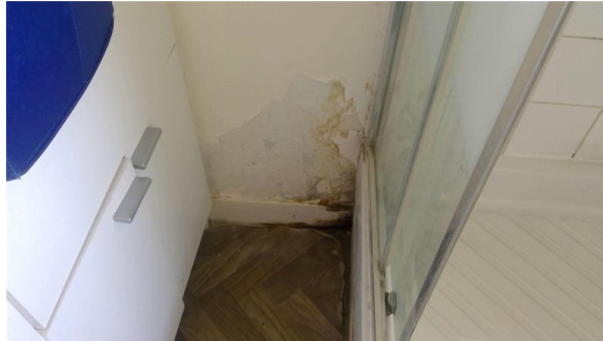
PRELEVEMENT : P003

Nom du client	Numéro de dossier	Localisation
HABITAT 77 OPH DE SEINE DE MARNE	RAAT_8LAD0402	4ème - Salle d'eau Mur - C
Nom de l'opérateur	Date de prélèvement	Matériau
Rabah AYOUIAZ	11/06/2021	Enduit / Plâtre - Peinture
Résultat amiante		
absence d'amiante

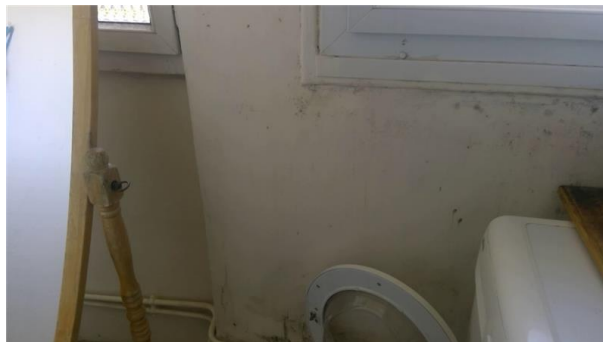
PRELEVEMENT : P004

Nom du client	Numéro de dossier	Localisation
HABITAT 77 OPH DE SEINE DE MARNE	RAAT_8LAD0402	4ème - Salle d'eau Mur façade - F
Nom de l'opérateur	Date de prélèvement	Matériau
Rabah AYOUIAZ	11/06/2021	Enduit / Plâtre - Peinture
Résultat amiante		
absence d'amiante

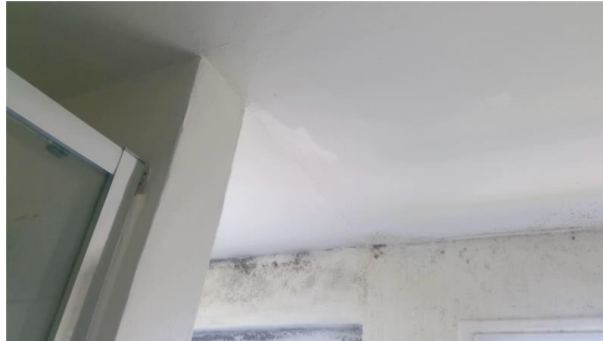
PRELEVEMENT : P005

Nom du client	Numéro de dossier	Localisation
HABITAT 77 OPH DE SEINE DE MARNE	RAAT_8LAD0402	4ème - Salle d'eau Plafond - Plafond
Nom de l'opérateur	Date de prélèvement	Matériau
Rabah AYOUAZ	11/06/2021	Enduit / Plâtre - Peinture
Résultat amiante		
absence d'amiante

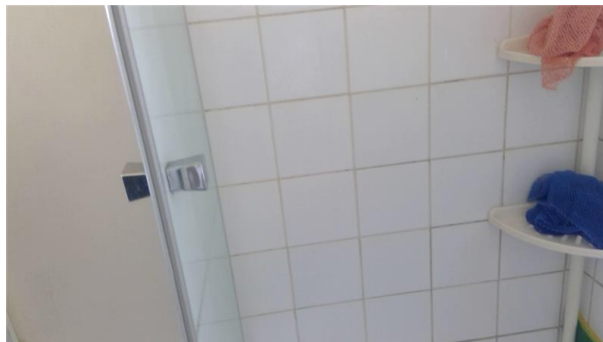
PRELEVEMENT : P006

Nom du client	Numéro de dossier	Localisation
HABITAT 77 OPH DE SEINE DE MARNE	RAAT_8LAD0402	4ème - Salle d'eau Cloisons - A.C
Nom de l'opérateur	Date de prélèvement	Matériau
Rabah AYOUAZ	11/06/2021	Colle - Faïence blanche
Résultat amiante		
absence d'amiante

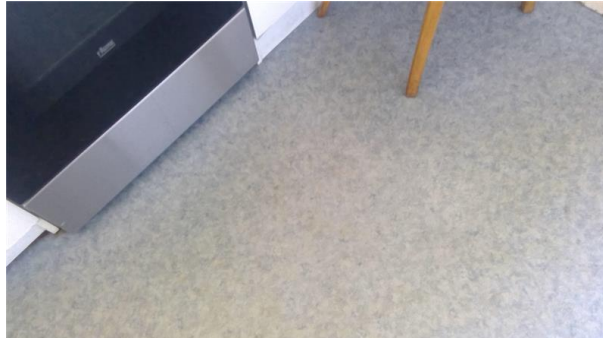
PRELEVEMENT : P007

Nom du client	Numéro de dossier	Localisation
HABITAT 77 OPH DE SEINE DE MARNE	RAAT_8LAD0402	4ème - Cuisine Plancher - Sol
Nom de l'opérateur	Date de prélèvement	Matériau
Rabah AYOUAZ	11/06/2021	Colle - Linoleum
Résultat amiante		
absence d'amiante

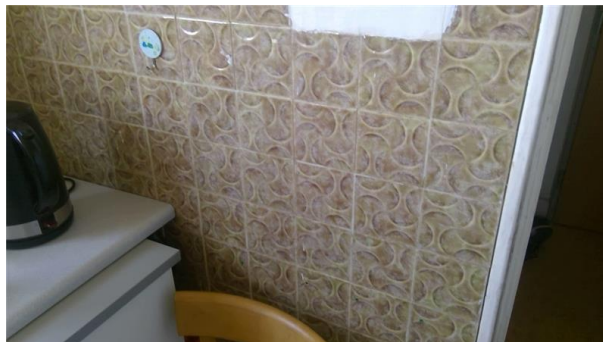
PRELEVEMENT : P008

N° Local	Local	Elément	Zone	Matériau / Produit	Méthode	référence du prélèvement	état de dégradation abrégé	(AVT2019) Quantification
6	Cuisine	Cloisons	C.D.E.F	Colle - Faïence 10/10	Résultat d'analyse (P008)	P008	MD

Nom du client	Numéro de dossier	Localisation
HABITAT 77 OPH DE SEINE DE MARNE	RAAT_8LAD0402	4ème - Cuisine Cloisons - C.D.E.F
Nom de l'opérateur	Date de prélèvement	Matériau
Rabah AYOUAZ	11/06/2021	Colle - Faïence 10/10
Résultat amiante		
Présence d'amiante (Fibres d'amiante de type chrysotile)

(1) Les fibres d'amiante ont été détectées dans le matériau dur de type ciment-colle (fibreuse) (beige). Les autres matériaux décrits simultanément ne peuvent pas être séparés et analysés séparément, en conséquence, en raison du risque d'intercontamination, le résultat d'analyse est rendu sur l'ensemble de la couche.

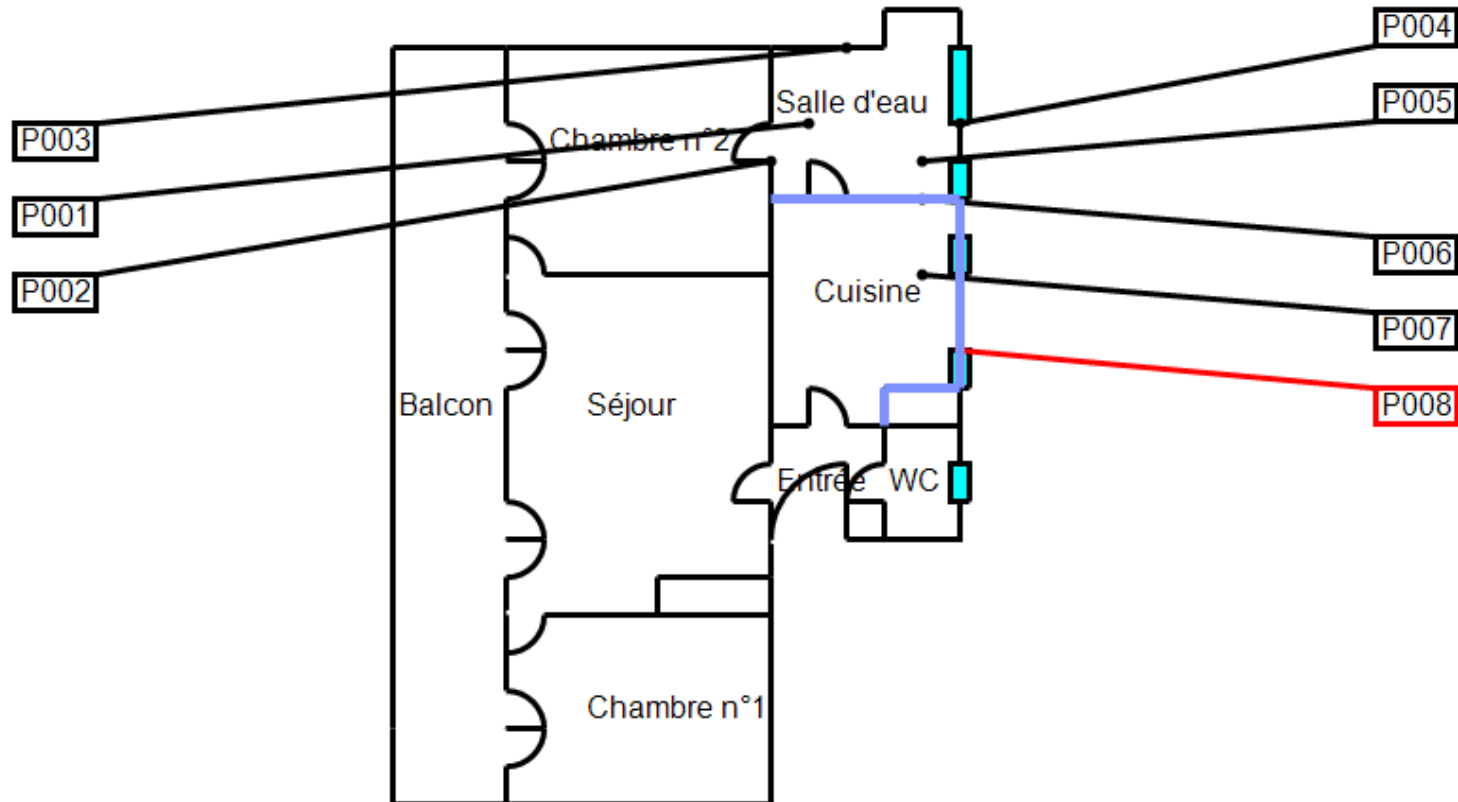
Planche de repérage

Colle faïence
