Rapport de mission de repérage des matériaux et produits contenant de l'amiante avant réalisation de travaux

Référence : RAAT_8LAE0401

Adresse : 18 rue SAINT HUBERT 77500 CHELLES

Date de visite : 28/07/2021

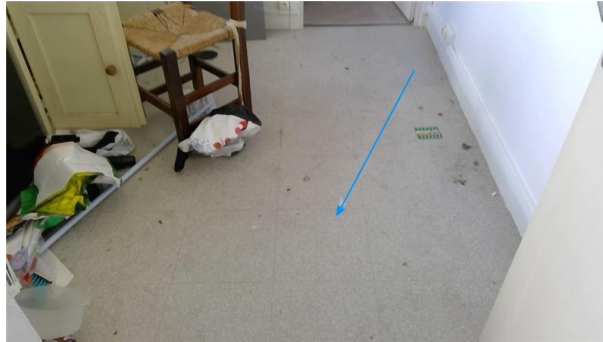
ANNEXE : Fiches d'identification et de cotation
PRELEVEMENT : P001
Emplacement

Nom du client	Numéro de dossier	Localisation
HABITAT 77 OPH DE SEINE ET MARNE	RAAT_8LAE0401	4ème - Cuisine Plancher - Sol
Nom de l'opérateur	Date de prélèvement	Matériau
MARTIN Olivier	28/07/2021	Ragréage / colle - Dalles de sol
Résultat amiante		
absence d'amiante

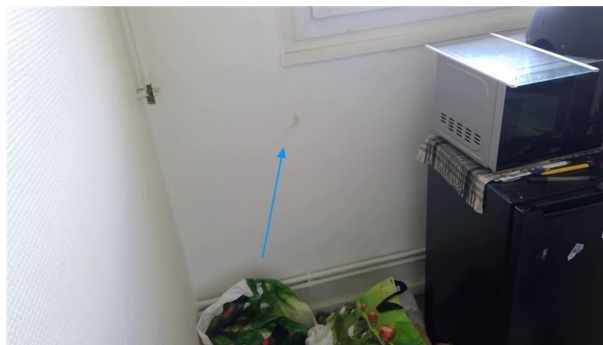
PRELEVEMENT : P002
Emplacement

Nom du client	Numéro de dossier	Localisation
HABITAT 77 OPH DE SEINE ET MARNE	RAAT_8LAE0401	4ème - Cuisine Mur façade - B
Nom de l'opérateur	Date de prélèvement	Matériau
MARTIN Olivier	28/07/2021	Béton / Enduit / Plâtre - toile de verre+peinture
Résultat amiante		
absence d'amiante

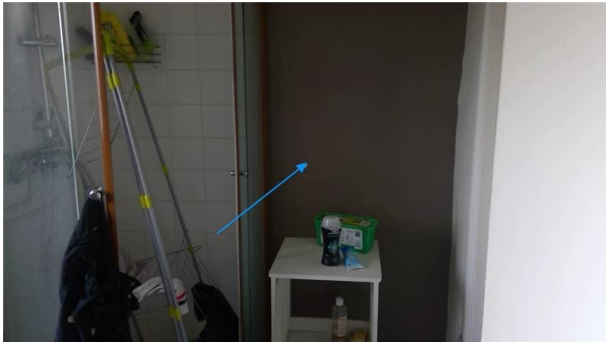
PRELEVEMENT : P003		
Emplacement

Nom du client	Numéro de dossier	Localisation
HABITAT 77 OPH DE SEINE ET MARNE	RAAT_8LAE0401	4ème - Salle d'eau Mur - C
Nom de l'opérateur	Date de prélèvement	Matériau
MARTIN Olivier	28/07/2021	Béton / Enduit / Plâtre - toile de verre+peinture
Résultat amiante		
absence d'amiante

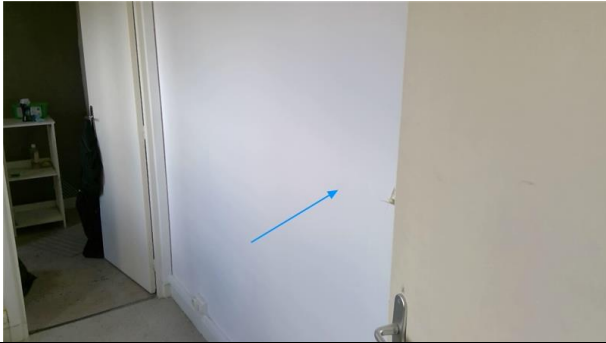
PRELEVEMENT : P004		
Emplacement

Nom du client	Numéro de dossier	Localisation
HABITAT 77 OPH DE SEINE ET MARNE	RAAT_8LAE0401	4ème - Cuisine Cloisons - A, C, D
Nom de l'opérateur	Date de prélèvement	Matériau
MARTIN Olivier	28/07/2021	Enduit / Plâtre - toile de verre+peinture
Résultat amiante		
absence d'amiante

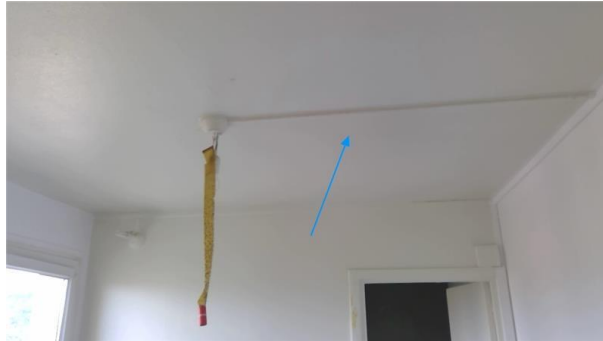
PRELEVEMENT : P005

Nom du client	Numéro de dossier	Localisation
HABITAT 77 OPH DE SEINE ET MARNE	RAAT_8LAE0401	4ème - Cuisine Plafond - Plafond
Nom de l'opérateur	Date de prélèvement	Matériau
MARTIN Olivier	28/07/2021	Enduit / Plâtre - toile de verre+peinture
Résultat amiante		
absence d'amiante

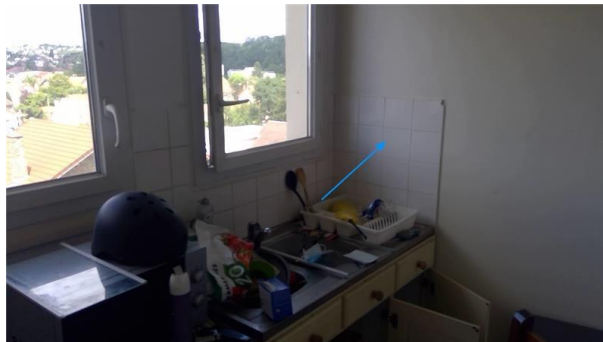
PRELEVEMENT : P006

Nom du client	Numéro de dossier	Localisation
HABITAT 77 OPH DE SEINE ET MARNE	RAAT_8LAE0401	4ème - Cuisine Mur façade - B
Nom de l'opérateur	Date de prélèvement	Matériau
MARTIN Olivier	28/07/2021	Colle - Faïence
Résultat amiante		
absence d'amiante

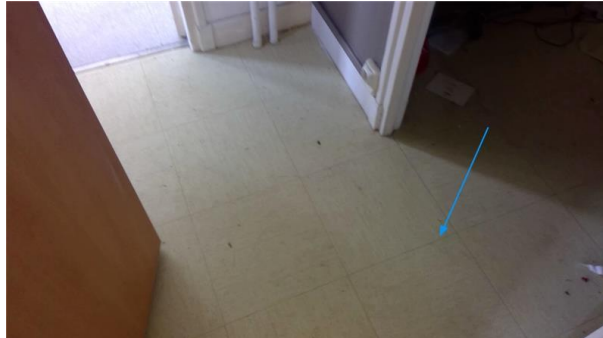
PRELEVEMENT : P007

Nom du client	Numéro de dossier	Localisation
HABITAT 77 OPH DE SEINE ET MARNE	RAAT_8LAE0401	4ème - Entrée Plancher - Sol
Nom de l'opérateur	Date de prélèvement	Matériau
MARTIN Olivier	28/07/2021	Ragréage / colle - Dalles de sol
Résultat amiante		
absence d'amiante

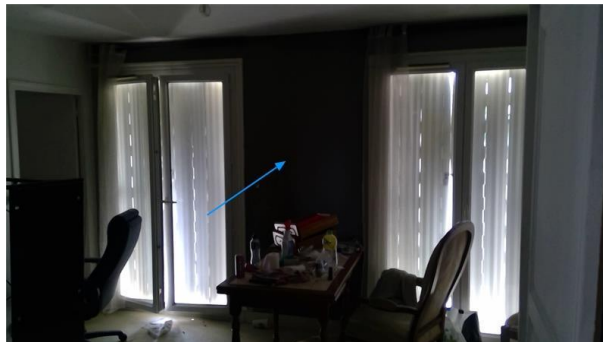
PRELEVEMENT : P008

Nom du client	Numéro de dossier	Localisation
HABITAT 77 OPH DE SEINE ET MARNE	RAAT_8LAE0401	4ème - Séjour Mur façade - C
Nom de l'opérateur	Date de prélèvement	Matériau
MARTIN Olivier	28/07/2021	Béton / Enduit / Plâtre - toile de verre+peinture
Résultat amiante		
absence d'amiante

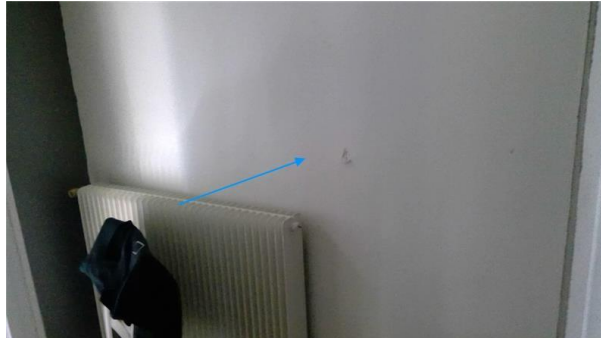
PRELEVEMENT : P009

Nom du client	Numéro de dossier	Localisation
HABITAT 77 OPH DE SEINE ET MARNE	RAAT_8LAE0401	4ème - Séjour Mur - D
Nom de l'opérateur	Date de prélèvement	Matériau
MARTIN Olivier	28/07/2021	Béton / Enduit / Plâtre - toile de verre+peinture
Résultat amiante		
absence d'amiante

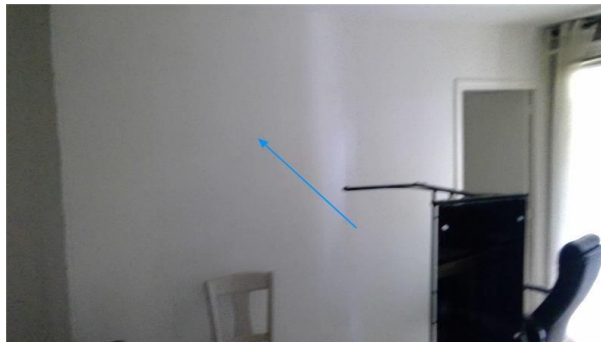
PRELEVEMENT : P010

Nom du client	Numéro de dossier	Localisation
HABITAT 77 OPH DE SEINE ET MARNE	RAAT_8LAE0401	4ème - Séjour Cloisons - A, B
Nom de l'opérateur	Date de prélèvement	Matériau
MARTIN Olivier	28/07/2021	Enduit / Plâtre - toile de verre+peinture
Résultat amiante		
absence d'amiante

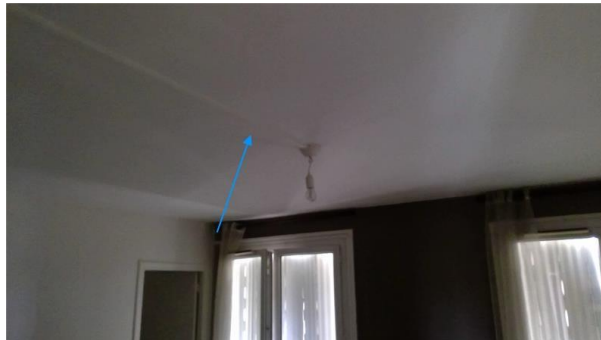
PRELEVEMENT : P011

Nom du client	Numéro de dossier	Localisation
HABITAT 77 OPH DE SEINE ET MARNE	RAAT_8LAE0401	4ème - Séjour Plafond - Plafond
Nom de l'opérateur	Date de prélèvement	Matériau
MARTIN Olivier	28/07/2021	Enduit / Plâtre - toile de verre+peinture
Résultat amiante		
absence d'amiante
