Rapport de mission de repérage des matériaux et produits contenant de l'amiante avant réalisation de travaux

Référence : RAAT_8LAJ0202

Le 25/10/2021

Adresse : 15 rue du DR Roux 77500 CHELLES

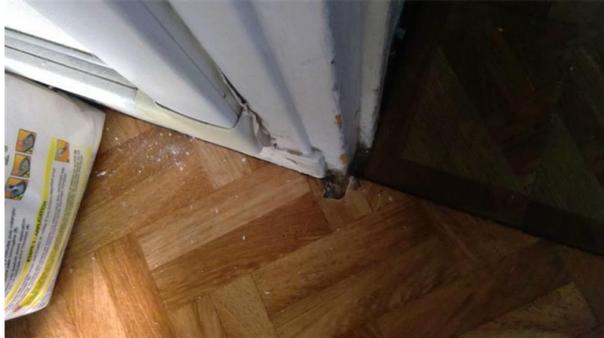
ANNEXE : Fiches d'identification et de cotation
PRELEVEMENT : P001
Emplacement

Nom du client	Numéro de dossier	Localisation
HABITAT 77 OPH DE SEINE ET MARNE	RAAT_8LAJ0202	2ème - Séjour Plancher - Sol
Nom de l'opérateur	Date de prélèvement	Matériau
DE ABREU Emmanuel	12/10/2021	Ragréage / colle - Linoleum
Résultat amiante		
absence d'amiante

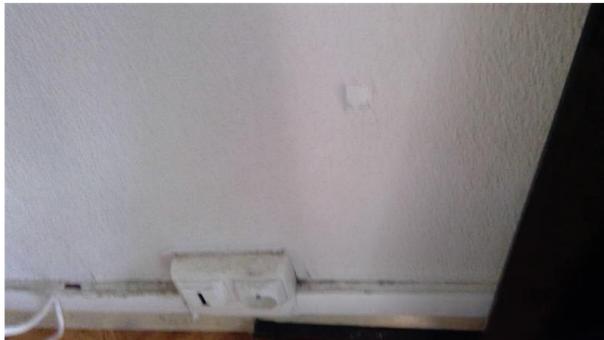
PRELEVEMENT : P002
Emplacement

Nom du client	Numéro de dossier	Localisation
HABITAT 77 OPH DE SEINE ET MARNE	RAAT_8LAJ0202	2ème - Séjour Cloisons - B D
Nom de l'opérateur	Date de prélèvement	Matériau
DE ABREU Emmanuel	12/10/2021	Enduit - Papier peint
Résultat amiante		
absence d'amiante

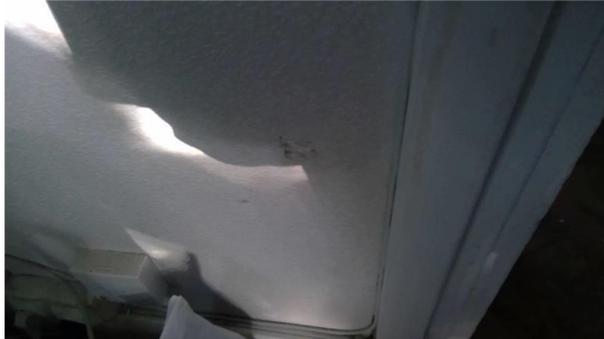
PRELEVEMENT : P003

Nom du client	Numéro de dossier	Localisation
HABITAT 77 OPH DE SEINE ET MARNE	RAAT_8LAJ0202	2ème - Séjour Mur - A
Nom de l'opérateur	Date de prélèvement	Matériau
DE ABREU Emmanuel	12/10/2021	Enduit - Papier peint
Résultat amiante		
absence d'amiante

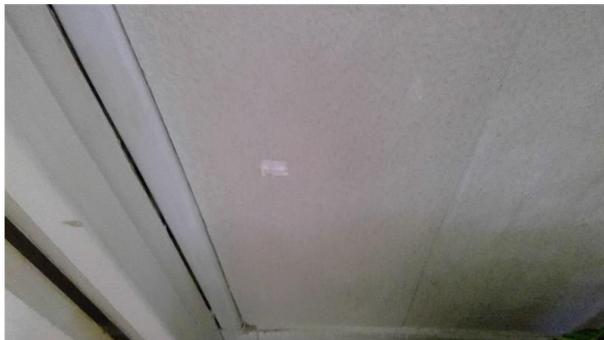
PRELEVEMENT : P004

Nom du client	Numéro de dossier	Localisation
HABITAT 77 OPH DE SEINE ET MARNE	RAAT_8LAJ0202	2ème - Séjour Mur de façade - C
Nom de l'opérateur	Date de prélèvement	Matériau
DE ABREU Emmanuel	12/10/2021	Enduit - Papier peint
Résultat amiante		
absence d'amiante

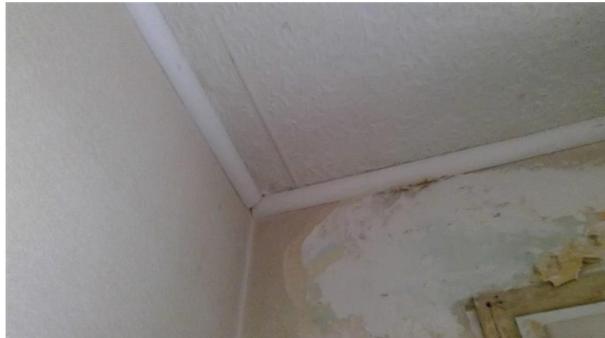
PRELEVEMENT : P005

Nom du client	Numéro de dossier	Localisation
HABITAT 77 OPH DE SEINE ET MARNE	RAAT_8LAJ0202	2ème - Séjour Plafond - Plafond
Nom de l'opérateur	Date de prélèvement	Matériau
DE ABREU Emmanuel	12/10/2021	Enduit - Dalles polystyrene
Résultat amiante		
absence d'amiante

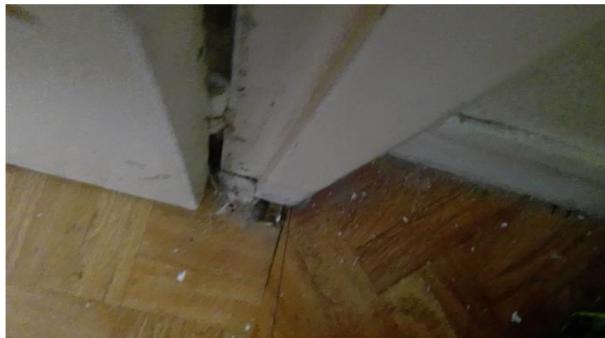
PRELEVEMENT : P006

Nom du client	Numéro de dossier	Localisation
HABITAT 77 OPH DE SEINE ET MARNE	RAAT_8LAJ0202	2ème - Chambre n°1 Plancher - Sol
Nom de l'opérateur	Date de prélèvement	Matériau
DE ABREU Emmanuel	12/10/2021	Ragréage / colle - Dalles de sol
Résultat amiante		
absence d'amiante

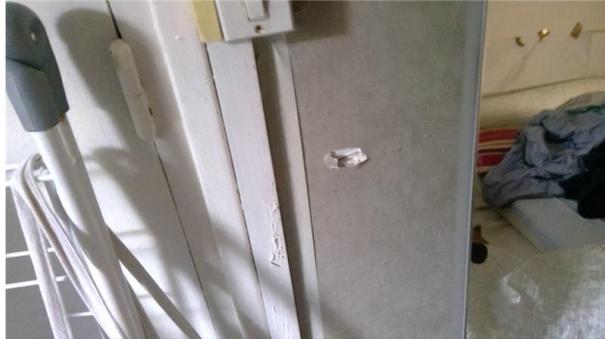
PRELEVEMENT : P007

Nom du client	Numéro de dossier	Localisation
HABITAT 77 OPH DE SEINE ET MARNE	RAAT_8LAJ0202	2ème - Chambre n°1 Cloisons - A E
Nom de l'opérateur	Date de prélèvement	Matériau
DE ABREU Emmanuel	12/10/2021	Enduit - Papier peint
Résultat amiante		
absence d'amiante

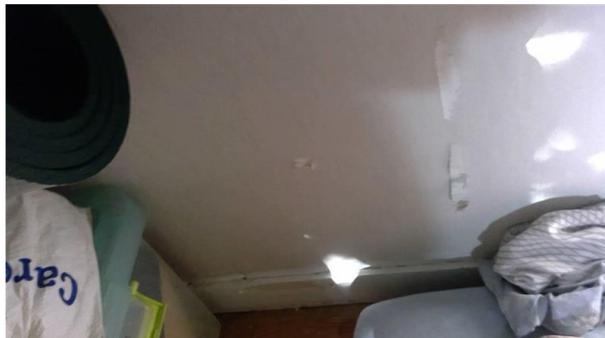
PRELEVEMENT : P008

Nom du client	Numéro de dossier	Localisation
HABITAT 77 OPH DE SEINE ET MARNE	RAAT_8LAJ0202	2ème - Chambre n°1 Mur - B C D F
Nom de l'opérateur	Date de prélèvement	Matériau
DE ABREU Emmanuel	12/10/2021	Enduit - Papier peint
Résultat amiante		
absence d'amiante

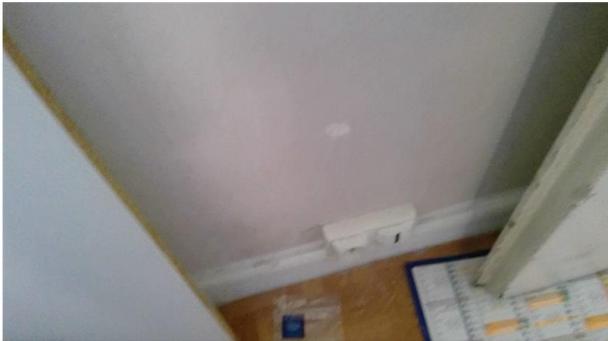
PRELEVEMENT : P009		
Emplacement

Nom du client	Numéro de dossier	Localisation
HABITAT 77 OPH DE SEINE ET MARNE	RAAT_8LAJ0202	2ème - Chambre n°1 Mur de façade - G
Nom de l'opérateur	Date de prélèvement	Matériau
DE ABREU Emmanuel	12/10/2021	Enduit - Papier peint
Résultat amiante		
absence d'amiante

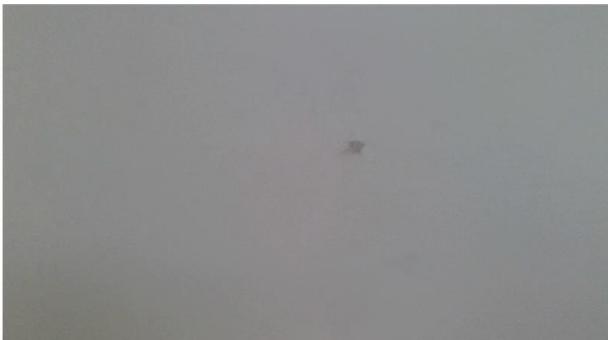
PRELEVEMENT : P010		
Emplacement

Nom du client	Numéro de dossier	Localisation
HABITAT 77 OPH DE SEINE ET MARNE	RAAT_8LAJ0202	2ème - Chambre n°1 Plafond - Plafond
Nom de l'opérateur	Date de prélèvement	Matériau
DE ABREU Emmanuel	12/10/2021	Enduit - Peinture
Résultat amiante		
absence d'amiante

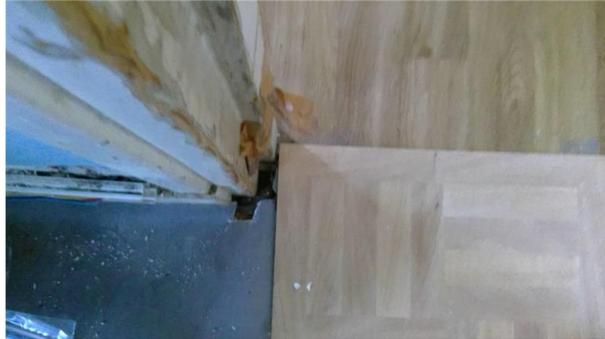
PRELEVEMENT : P011

Nom du client	Numéro de dossier	Localisation
HABITAT 77 OPH DE SEINE ET MARNE	RAAT_8LAJ0202	2ème - Chambre n°2 Plancher - Sol
Nom de l'opérateur	Date de prélèvement	Matériau
DE ABREU Emmanuel	12/10/2021	Ragréage / colle - Dalles de sol
Résultat amiante		
absence d'amiante

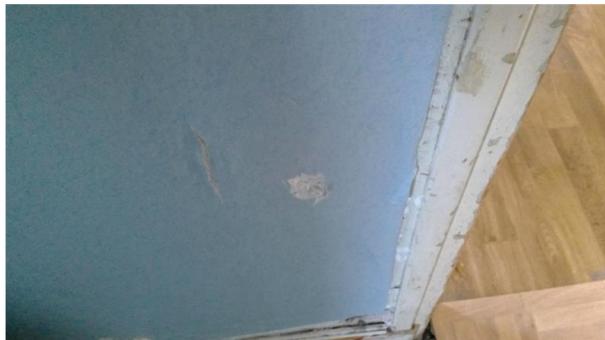
PRELEVEMENT : P012

Nom du client	Numéro de dossier	Localisation
HABITAT 77 OPH DE SEINE ET MARNE	RAAT_8LAJ0202	2ème - Chambre n°2 Cloisons - A B
Nom de l'opérateur	Date de prélèvement	Matériau
DE ABREU Emmanuel	12/10/2021	Enduit - Papier peint
Résultat amiante		
absence d'amiante

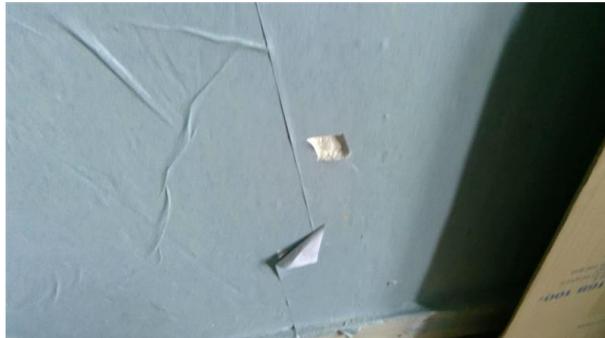
PRELEVEMENT : P013

Nom du client	Numéro de dossier	Localisation
HABITAT 77 OPH DE SEINE ET MARNE	RAAT_8LAJ0202	2ème - Chambre n°2 Mur - C
Nom de l'opérateur	Date de prélèvement	Matériau
DE ABREU Emmanuel	12/10/2021	Enduit - Papier peint
Résultat amiante		
absence d'amiante

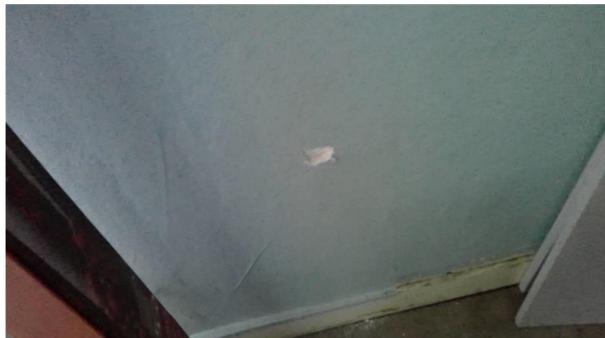
PRELEVEMENT : P014

Nom du client	Numéro de dossier	Localisation
HABITAT 77 OPH DE SEINE ET MARNE	RAAT_8LAJ0202	2ème - Chambre n°2 Mur de façade - D
Nom de l'opérateur	Date de prélèvement	Matériau
DE ABREU Emmanuel	12/10/2021	Enduit - Papier peint
Résultat amiante		
absence d'amiante

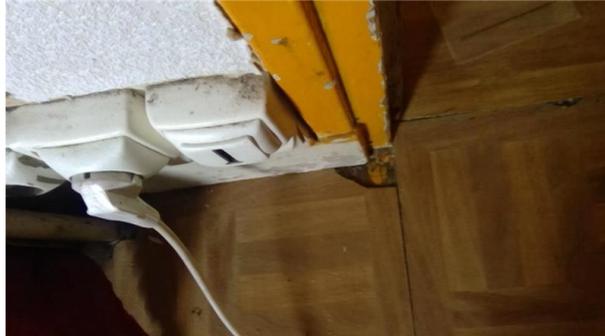
PRELEVEMENT : P015

Nom du client	Numéro de dossier	Localisation
HABITAT 77 OPH DE SEINE ET MARNE	RAAT_8LAJ0202	2ème - Chambre n°3 Plancher - Sol
Nom de l'opérateur	Date de prélèvement	Matériau
DE ABREU Emmanuel	12/10/2021	Ragréage / colle - Dalles de sol
Résultat amiante		
absence d'amiante

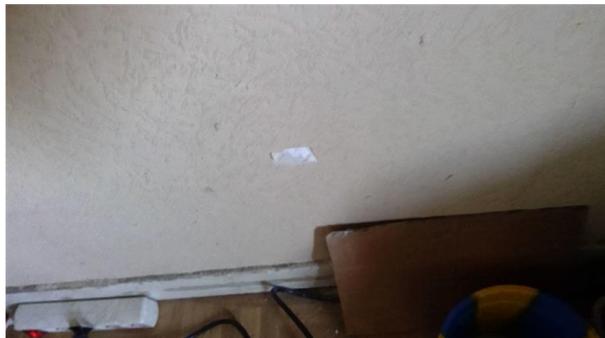
PRELEVEMENT : P016

Nom du client	Numéro de dossier	Localisation
HABITAT 77 OPH DE SEINE ET MARNE	RAAT_8LAJ0202	2ème - Chambre n°3 Cloisons - A B
Nom de l'opérateur	Date de prélèvement	Matériau
DE ABREU Emmanuel	12/10/2021	Enduit - Papier peint
Résultat amiante		
absence d'amiante

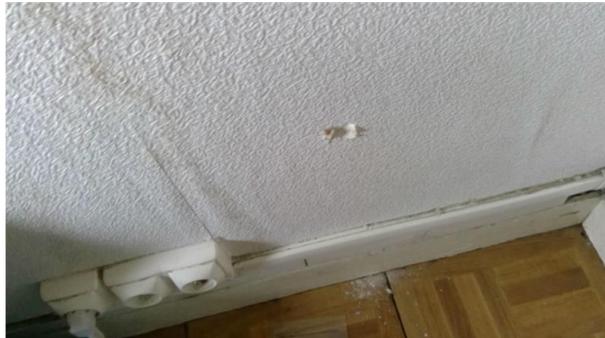
PRELEVEMENT : P017

Nom du client	Numéro de dossier	Localisation
HABITAT 77 OPH DE SEINE ET MARNE	RAAT_8LAJ0202	2ème - Chambre n°3 Mur - D
Nom de l'opérateur	Date de prélèvement	Matériau
DE ABREU Emmanuel	12/10/2021	Enduit - Papier peint
Résultat amiante		
absence d'amiante

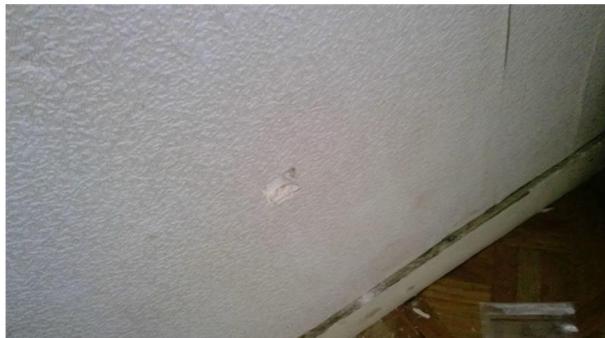
PRELEVEMENT : P018

Nom du client	Numéro de dossier	Localisation
HABITAT 77 OPH DE SEINE ET MARNE	RAAT_8LAJ0202	2ème - Chambre n°3 Mur de façade - C
Nom de l'opérateur	Date de prélèvement	Matériau
DE ABREU Emmanuel	12/10/2021	Enduit - Papier peint
Résultat amiante		
absence d'amiante

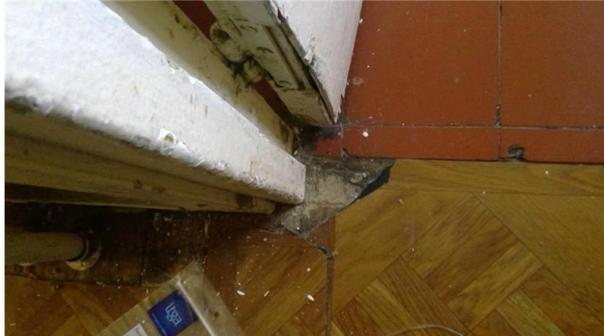
PRELEVEMENT : P019

Nom du client	Numéro de dossier	Localisation
HABITAT 77 OPH DE SEINE ET MARNE	RAAT_8LAJ0202	2ème - Entrée Plancher - Sol
Nom de l'opérateur	Date de prélèvement	Matériau
DE ABREU Emmanuel	12/10/2021	Ragréage / colle - Dalles de sol
Résultat amiante		
absence d'amiante

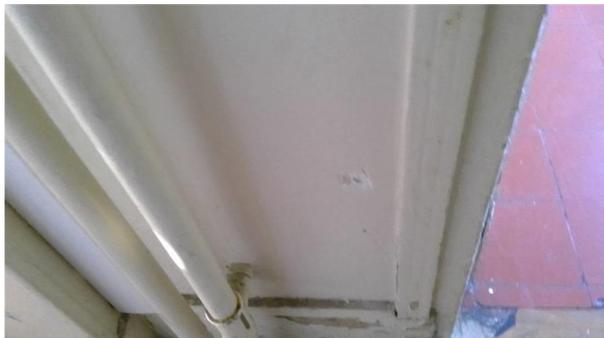
PRELEVEMENT : P020

Nom du client	Numéro de dossier	Localisation
HABITAT 77 OPH DE SEINE ET MARNE	RAAT_8LAJ0202	2ème - Entrée Cloisons - C D
Nom de l'opérateur	Date de prélèvement	Matériau
DE ABREU Emmanuel	12/10/2021	Enduit - Peinture
Résultat amiante		
absence d'amiante

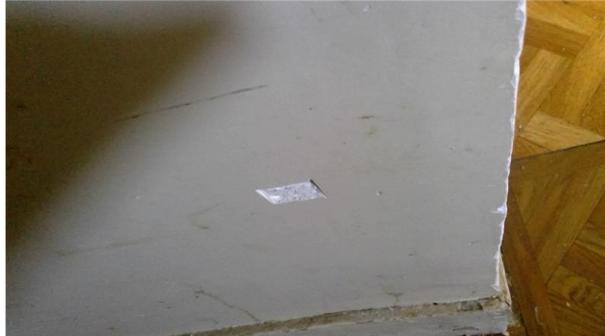
PRELEVEMENT : P021

Nom du client	Numéro de dossier	Localisation
HABITAT 77 OPH DE SEINE ET MARNE	RAAT_8LAJ0202	2ème - Entrée Mur - A B
Nom de l'opérateur	Date de prélèvement	Matériau
DE ABREU Emmanuel	12/10/2021	Enduit - Peinture
Résultat amiante		
absence d'amiante

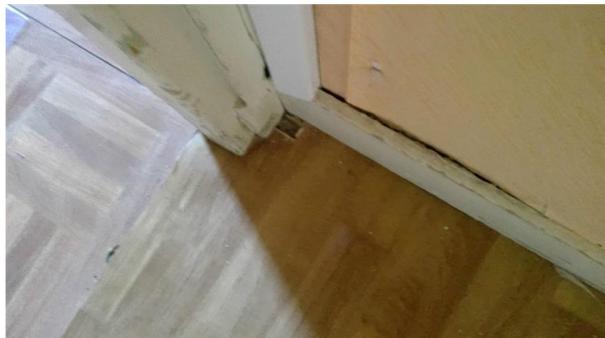
PRELEVEMENT : P022

Nom du client	Numéro de dossier	Localisation
HABITAT 77 OPH DE SEINE ET MARNE	RAAT_8LAJ0202	2ème - Dégagements Plancher - Sol
Nom de l'opérateur	Date de prélèvement	Matériau
DE ABREU Emmanuel	12/10/2021	Ragréage / colle - Linoleum
Résultat amiante		
absence d'amiante

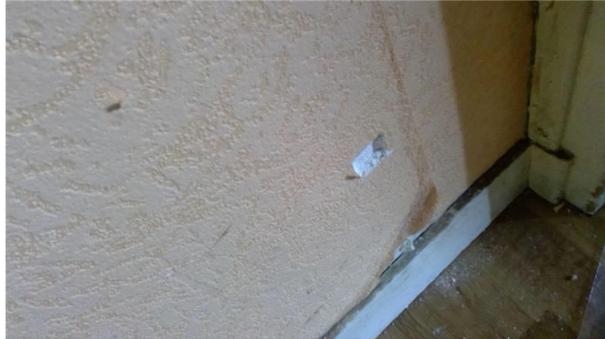
PRELEVEMENT : P023

Nom du client	Numéro de dossier	Localisation
HABITAT 77 OPH DE SEINE ET MARNE	RAAT_8LAJ0202	2ème - Dégagements Cloisons - A B
Nom de l'opérateur	Date de prélèvement	Matériau
DE ABREU Emmanuel	12/10/2021	Enduit - Papier peint
Résultat amiante		
absence d'amiante

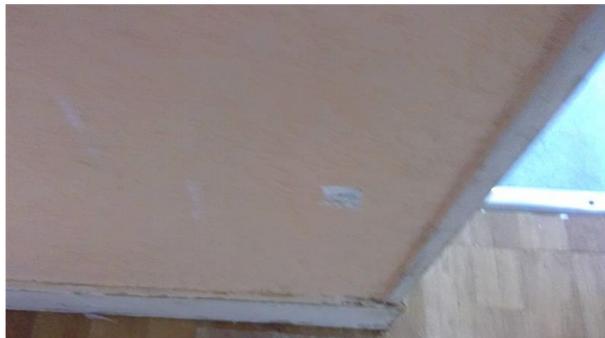
PRELEVEMENT : P024

Nom du client	Numéro de dossier	Localisation
HABITAT 77 OPH DE SEINE ET MARNE	RAAT_8LAJ0202	2ème - Dégagements Mur - C D
Nom de l'opérateur	Date de prélèvement	Matériau
DE ABREU Emmanuel	12/10/2021	Enduit - Papier peint
Résultat amiante		
absence d'amiante

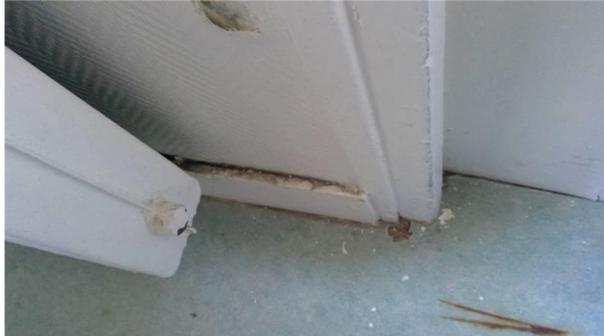
PRELEVEMENT : P025

Nom du client	Numéro de dossier	Localisation
HABITAT 77 OPH DE SEINE ET MARNE	RAAT_8LAJ0202	2ème - Salle de Bains Plancher - Sol
Nom de l'opérateur	Date de prélèvement	Matériau
DE ABREU Emmanuel	12/10/2021	Ragréage / colle - Linoleum
Résultat amiante		
absence d'amiante

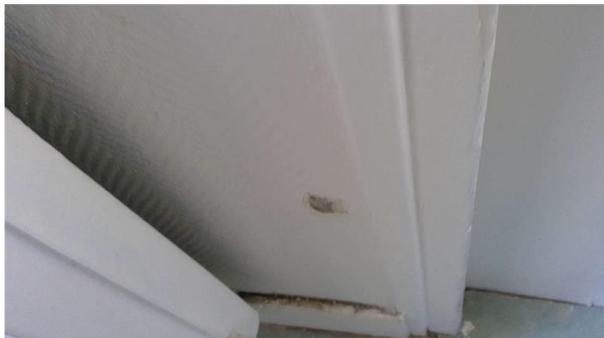
PRELEVEMENT : P026

Nom du client	Numéro de dossier	Localisation
HABITAT 77 OPH DE SEINE ET MARNE	RAAT_8LAJ0202	2ème - Salle de Bains Cloisons - B E G
Nom de l'opérateur	Date de prélèvement	Matériau
DE ABREU Emmanuel	12/10/2021	Enduit - toile de verre+peinture
Résultat amiante		
absence d'amiante

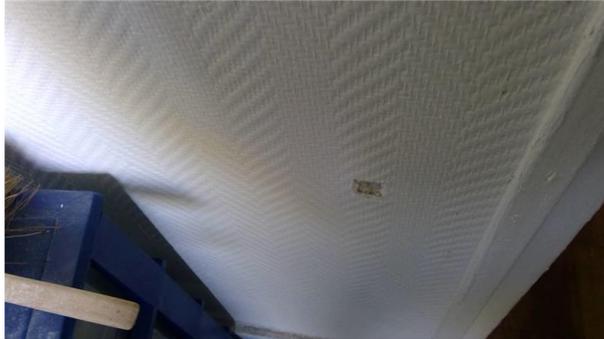
PRELEVEMENT : P027

Nom du client	Numéro de dossier	Localisation
HABITAT 77 OPH DE SEINE ET MARNE	RAAT_8LAJ0202	2ème - Salle de Bains Mur - A C D
Nom de l'opérateur	Date de prélèvement	Matériau
DE ABREU Emmanuel	12/10/2021	Enduit - toile de verre+peinture
Résultat amiante		
absence d'amiante

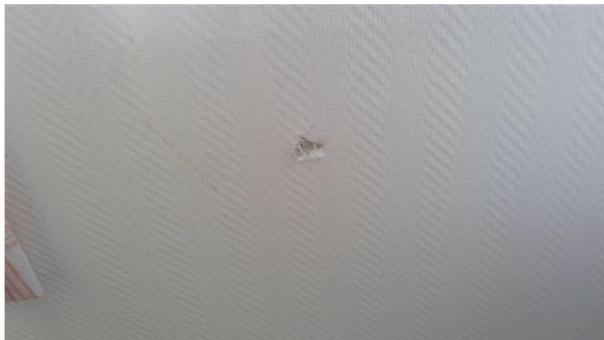
PRELEVEMENT : P028

Nom du client	Numéro de dossier	Localisation
HABITAT 77 OPH DE SEINE ET MARNE	RAAT_8LAJ0202	2ème - Salle de Bains Mur de façade - F
Nom de l'opérateur	Date de prélèvement	Matériau
DE ABREU Emmanuel	12/10/2021	Enduit - toile de verre+peinture
Résultat amiante		
absence d'amiante

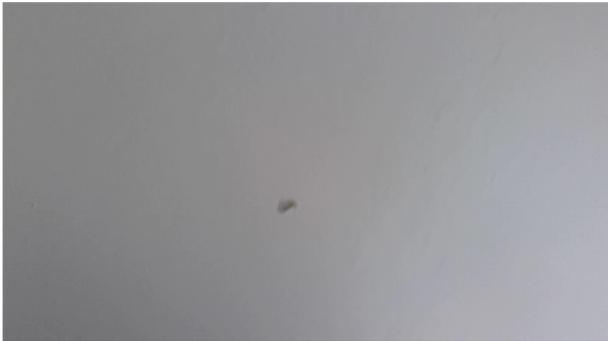
PRELEVEMENT : P029		
Emplacement

Nom du client	Numéro de dossier	Localisation
HABITAT 77 OPH DE SEINE ET MARNE	RAAT_8LAJ0202	2ème - Salle de Bains Plafond - Plafond
Nom de l'opérateur	Date de prélèvement	Matériau
DE ABREU Emmanuel	12/10/2021	Enduit - Peinture
Résultat amiante		
absence d'amiante

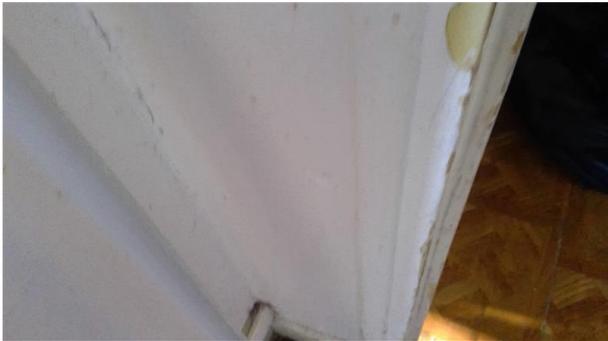
PRELEVEMENT : P030		
Emplacement

Nom du client	Numéro de dossier	Localisation
HABITAT 77 OPH DE SEINE ET MARNE	RAAT_8LAJ0202	2ème - Cuisine Cloisons - A C
Nom de l'opérateur	Date de prélèvement	Matériau
DE ABREU Emmanuel	12/10/2021	Enduit - Peinture
Résultat amiante		
absence d'amiante

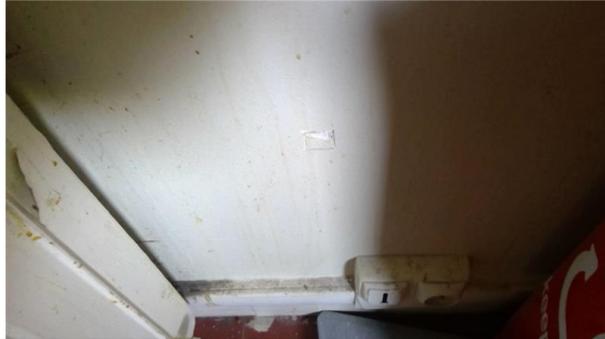
PRELEVEMENT : P031

Nom du client	Numéro de dossier	Localisation
HABITAT 77 OPH DE SEINE ET MARNE	RAAT_8LAJ0202	2ème - Cuisine Mur - B
Nom de l'opérateur	Date de prélèvement	Matériau
DE ABREU Emmanuel	12/10/2021	Enduit - Peinture
Résultat amiante		
absence d'amiante

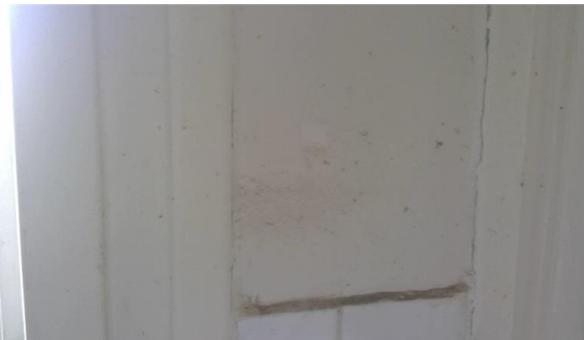
PRELEVEMENT : P032

Nom du client	Numéro de dossier	Localisation
HABITAT 77 OPH DE SEINE ET MARNE	RAAT_8LAJ0202	2ème - Cuisine Mur de façade - D
Nom de l'opérateur	Date de prélèvement	Matériau
DE ABREU Emmanuel	12/10/2021	Enduit - Peinture
Résultat amiante		
absence d'amiante

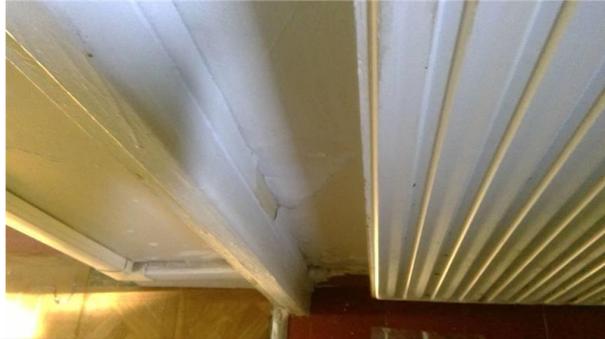
PRELEVEMENT : P033

Nom du client	Numéro de dossier	Localisation
HABITAT 77 OPH DE SEINE ET MARNE	RAAT_8LAJ0202	2ème - WC Cloisons - A B
Nom de l'opérateur	Date de prélèvement	Matériau
DE ABREU Emmanuel	12/10/2021	Enduit - Peinture
Résultat amiante		
absence d'amiante

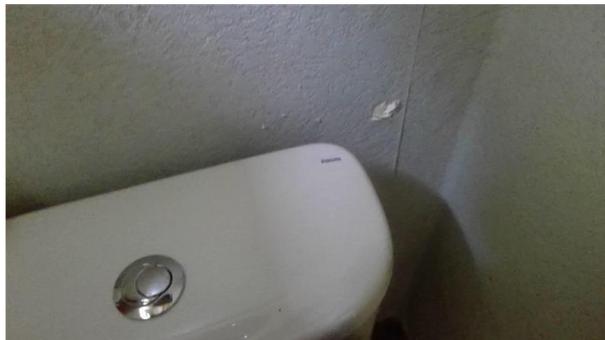
PRELEVEMENT : P034

Nom du client	Numéro de dossier	Localisation
HABITAT 77 OPH DE SEINE ET MARNE	RAAT_8LAJ0202	2ème - WC Mur - D
Nom de l'opérateur	Date de prélèvement	Matériau
DE ABREU Emmanuel	12/10/2021	Enduit - Papier peint
Résultat amiante		
absence d'amiante

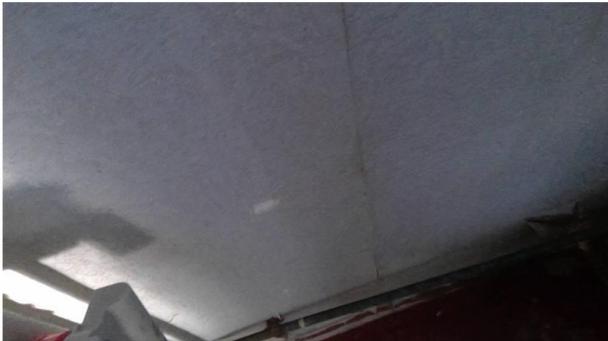
PRELEVEMENT : P035		
Emplacement

Nom du client	Numéro de dossier	Localisation
HABITAT 77 OPH DE SEINE ET MARNE	RAAT_8LAJ0202	2ème - WC Mur de façade - C
Nom de l'opérateur	Date de prélèvement	Matériau
DE ABREU Emmanuel	12/10/2021	Enduit - Papier peint
Résultat amiante		
absence d'amiante
