Rapport de mission de repérage des matériaux et produits contenant de l'amiante avant réalisation de travaux

Référence : RAAT_8LAM0301

Le 05/07/2021

Adresse : 21 rue Docteur Roux 77500 CHELLES

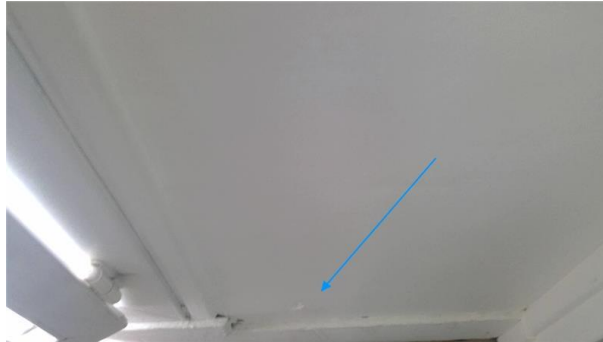
ANNEXE : Fiches d'identification et de cotation
PRELEVEMENT : P001
Emplacement

Nom du client	Numéro de dossier	Localisation
HABITAT 77 OPH DE SEINE ET MARNE	RAAT_8LAM301	3ème - Séjour Mur façade - C
Nom de l'opérateur	Date de prélèvement	Matériau
MARTIN Olivier	05/07/2021	Béton / Enduit / Plâtre - Tapisserie
Résultat amiante		
absence d'amiante

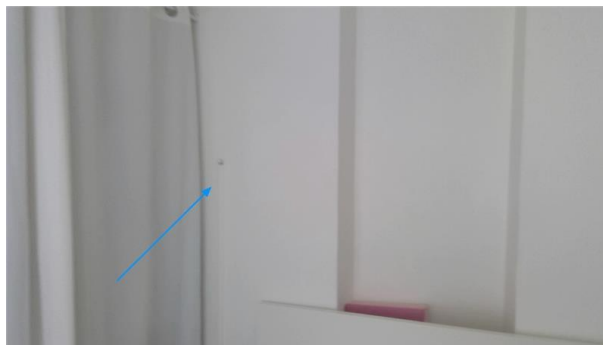
PRELEVEMENT : P002
Emplacement

Nom du client	Numéro de dossier	Localisation
HABITAT 77 OPH DE SEINE ET MARNE	RAAT_8LAM301	3ème - Chambre n°3 Mur - C, D
Nom de l'opérateur	Date de prélèvement	Matériau
MARTIN Olivier	05/07/2021	Béton / Enduit / Plâtre - Tapisserie
Résultat amiante		
absence d'amiante

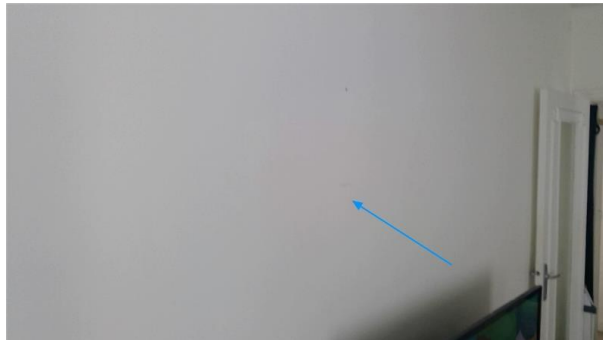
PRELEVEMENT : P003

Nom du client	Numéro de dossier	Localisation
HABITAT 77 OPH DE SEINE ET MARNE	RAAT_8LAM301	3ème - Chambre n°3 Cloisons - A
Nom de l'opérateur	Date de prélèvement	Matériau
MARTIN Olivier	05/07/2021	Enduit / Plâtre - Tapisserie
Résultat amiante		
absence d'amiante

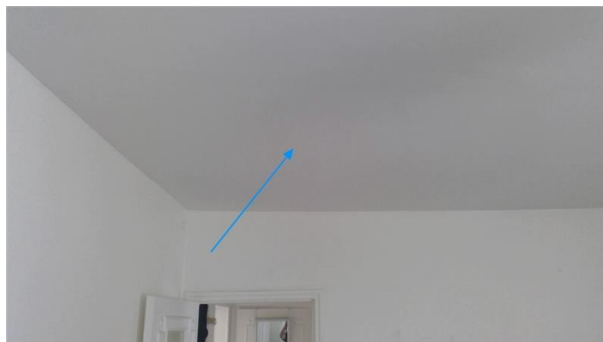
PRELEVEMENT : P004

Nom du client	Numéro de dossier	Localisation
HABITAT 77 OPH DE SEINE ET MARNE	RAAT_8LAM301	3ème - Chambre n°3 Plafond - Plafond
Nom de l'opérateur	Date de prélèvement	Matériau
MARTIN Olivier	05/07/2021	Enduit / Plâtre - Peinture
Résultat amiante		
absence d'amiante

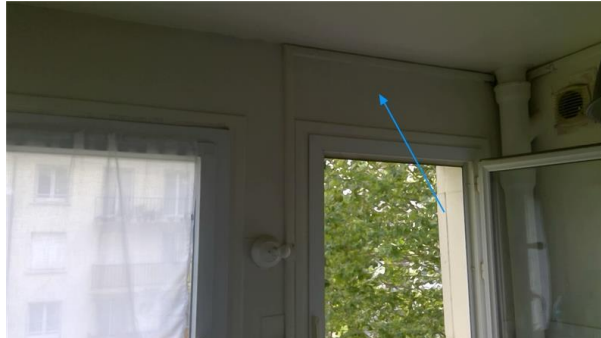
PRELEVEMENT : P005

Nom du client	Numéro de dossier	Localisation
HABITAT 77 OPH DE SEINE ET MARNE	RAAT_8LAM301	3ème - Cuisine Mur façade - B
Nom de l'opérateur	Date de prélèvement	Matériau
MARTIN Olivier	05/07/2021	Béton / Enduit / Plâtre - Tapisserie
Résultat amiante		
absence d'amiante

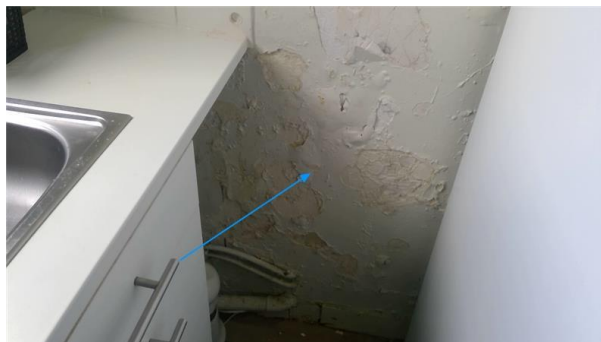
PRELEVEMENT : P006

Nom du client	Numéro de dossier	Localisation
HABITAT 77 OPH DE SEINE ET MARNE	RAAT_8LAM301	3ème - Cuisine Cloisons - A, C, D
Nom de l'opérateur	Date de prélèvement	Matériau
MARTIN Olivier	05/07/2021	Enduit / Plâtre - Tapisserie
Résultat amiante		
absence d'amiante

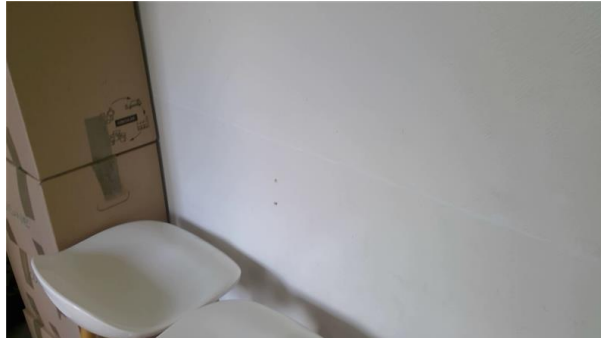
PRELEVEMENT : P007

Nom du client	Numéro de dossier	Localisation
HABITAT 77 OPH DE SEINE ET MARNE	RAAT_8LAM301	3ème - Salle d'eau Mur - A
Nom de l'opérateur	Date de prélèvement	Matériau
MARTIN Olivier	05/07/2021	Béton / Enduit / Plâtre - Tapisserie
Résultat amiante		
absence d'amiante

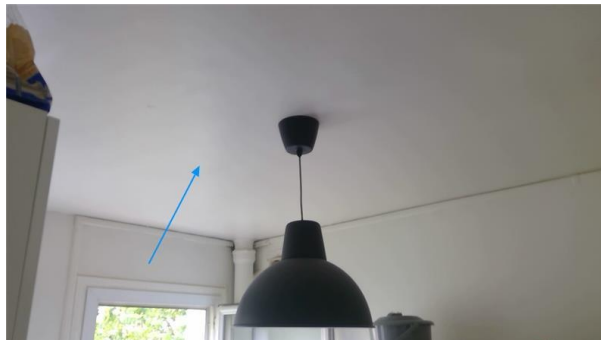
PRELEVEMENT : P008

Nom du client	Numéro de dossier	Localisation
HABITAT 77 OPH DE SEINE ET MARNE	RAAT_8LAM301	3ème - Cuisine Plafond - Plafond
Nom de l'opérateur	Date de prélèvement	Matériau
MARTIN Olivier	05/07/2021	Enduit / Plâtre - Peinture
Résultat amiante		
absence d'amiante

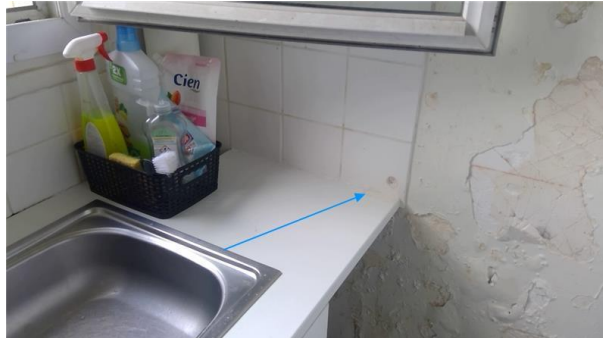
PRELEVEMENT : P009

Nom du client	Numéro de dossier	Localisation
HABITAT 77 OPH DE SEINE ET MARNE	RAAT_8LAM301	3ème - Cuisine Cloisons - ABC
Nom de l'opérateur	Date de prélèvement	Matériau
MARTIN Olivier	05/07/2021	Colle - Faïence
Résultat amiante		
absence d'amiante

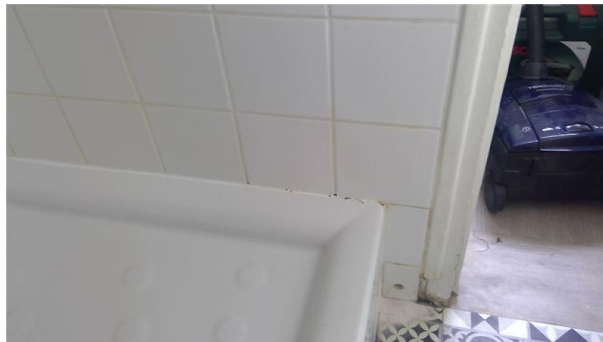
PRELEVEMENT : P010

Nom du client	Numéro de dossier	Localisation
HABITAT 77 OPH DE SEINE ET MARNE	RAAT_8LAM301	3ème - Salle d'eau Cloisons - BC
Nom de l'opérateur	Date de prélèvement	Matériau
MARTIN Olivier	05/07/2021	Colle - Faïence
Résultat amiante		
absence d'amiante
