Rapport de mission de repérage des matériaux et produits contenant de l'amiante avant réalisation de travaux

Référence : RAAT_8LAM0401

Le 06/07/2021

Adresse : 21 rue Docteur Roux 77500 CHELLES

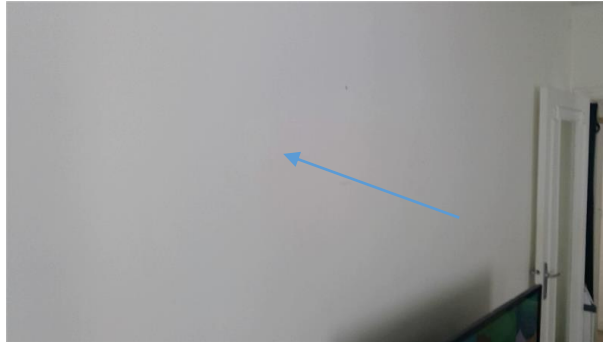
ANNEXE : Fiches d'identification et de cotation
ELEMENT : Cloisons

Nom du client	Numéro de dossier	Localisation
HABITAT 77 OPH DE SEINE ET MARNE	RAAT_8LAM0401	3ème - Chambre n°3 Cloisons - A
Nom de l'opérateur	Date de prélèvement	Matériau
MARTIN Olivier		Enduit / Plâtre - Tapisserie
Résultat amiante		
absence d'amiante

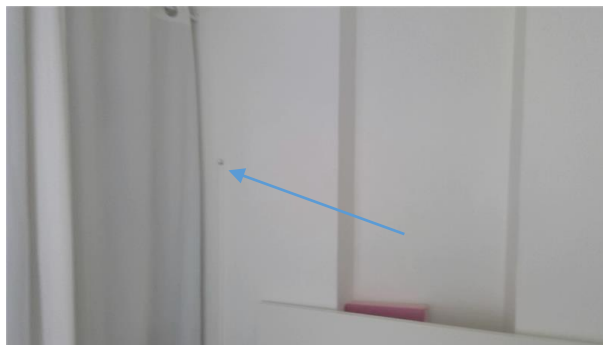
ELEMENT : Mur

Nom du client	Numéro de dossier	Localisation
HABITAT 77 OPH DE SEINE ET MARNE	RAAT_8LAM0401	3ème - Chambre n°3 Mur - C, D
Nom de l'opérateur	Date de prélèvement	Matériau
MARTIN Olivier		Béton / Enduit / Plâtre - Tapisserie
Résultat amiante		
absence d'amiante

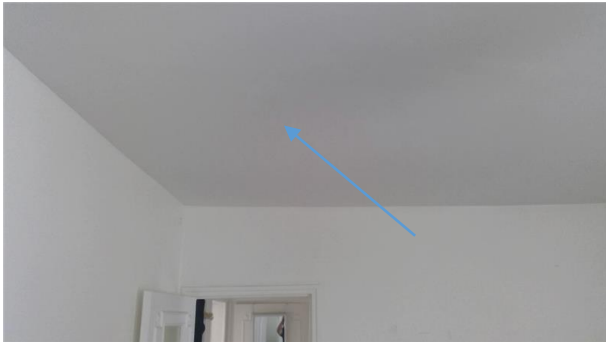
ELEMENT : Plafond		
Emplacement

Nom du client	Numéro de dossier	Localisation
HABITAT 77 OPH DE SEINE ET MARNE	RAAT_8LAM0401	3ème - Chambre n°3 Plafond - Plafond
Nom de l'opérateur	Date de prélèvement	Matériau
MARTIN Olivier		Enduit / Plâtre - Peinture
Résultat amiante		
absence d'amiante

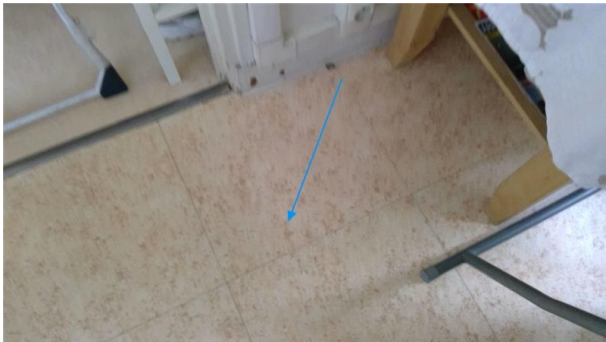
PRELEVEMENT : P001		
Emplacement

Nom du client	Numéro de dossier	Localisation
HABITAT 77 OPH DE SEINE ET MARNE	RAAT_8LAM0401	3ème - Cuisine Plancher - Sol
Nom de l'opérateur	Date de prélèvement	Matériau
MARTIN Olivier	06/07/2021	Ragréage / colle - Dalles de sol
Résultat amiante		
absence d'amiante

- **N° 21H020889-001** - Référence *P001-3ème - Cuisine - Sol - Plancher - Ragréage / colle - Dalles de sol*,
prélevé par vos soins, et analysé par Eurofins Lab Environment Testing Portugal, Unipessoal Lda.

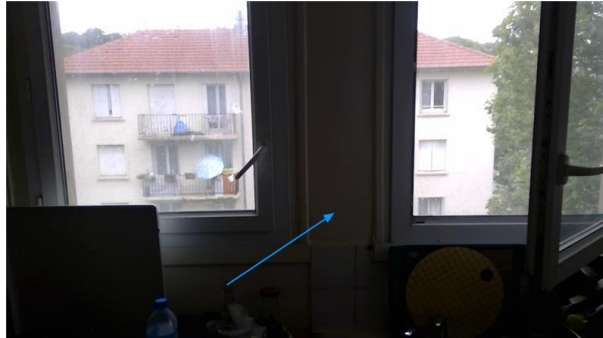
PRELEVEMENT : P002

Nom du client	Numéro de dossier	Localisation
HABITAT 77 OPH DE SEINE ET MARNE	RAAT_8LAM0401	3ème - Cuisine Mur façade - B
Nom de l'opérateur	Date de prélèvement	Matériau
MARTIN Olivier	06/07/2021	Béton / Enduit / Plâtre - Tapisserie
Résultat amiante		
absence d'amiante

- **N° 21H020889-002** - Référence *P002-3ème - Cuisine - B - Mur façade - Béton / Enduit / Plâtre -
Tapisserie*, prélevé par vos soins, et analysé par Eurofins Lab Environment Testing Portugal, Unipessoal
Lda.

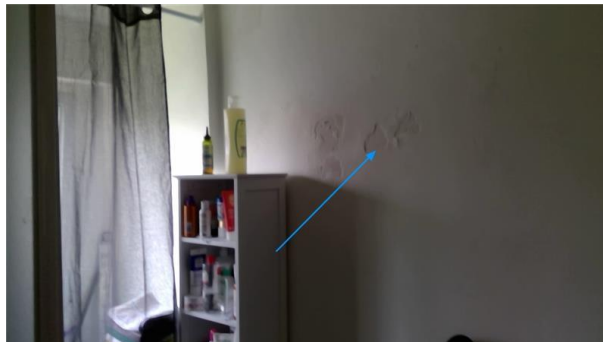
PRELEVEMENT : P003

Nom du client	Numéro de dossier	Localisation
HABITAT 77 OPH DE SEINE ET MARNE	RAAT_8LAM0401	3ème - Salle d'eau Mur - A
Nom de l'opérateur	Date de prélèvement	Matériau
MARTIN Olivier	06/07/2021	Béton / Enduit / Plâtre - Tapisserie
Résultat amiante		
absence d'amiante

- **N° 21H020889-003** - Référence *P003-3ème - Salle d'eau - A - Mur - Béton / Enduit / Plâtre - Tapisserie*,
prélevé par vos soins, et analysé par Eurofins Lab Environment Testing Portugal, Unipessoal Lda.

003	21H020889-003 - P003-3ème - Salle d'eau - A - Mur - Béton / Enduit / Plâtre - Tapisserie	Matériau de type système d'enduit peinture (beige)	MET / VD6G	1 / 2	Calcination et/ou attaque acide (méthode interne de traitement)	Fibres d'amiante non détectées

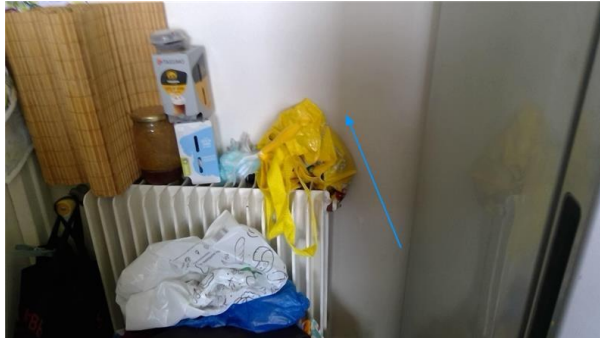
PRELEVEMENT : P004

Nom du client	Numéro de dossier	Localisation
HABITAT 77 OPH DE SEINE ET MARNE	RAAT_8LAM0401	3ème - Cuisine Cloisons - A, C, D
Nom de l'opérateur	Date de prélèvement	Matériau
MARTIN Olivier	06/07/2021	Enduit / Plâtre - Peinture
Résultat amiante		
absence d'amiante

- **N° 21H020889-004** - Référence *P004-3ème - Cuisine - A, C, D - Cloisons - Enduit / Plâtre - Peinture*,
prélevé par vos soins, et analysé par Eurofins Lab Environment Testing Portugal, Unipessoal Lda.

N° éch.	Référence client	Description visuelle	Technique utilisée / Analyste	Préparation		Résultats
				Nb prep / Nb grilles ou lames	Type	
004	21H020889-004 - P004-3ème - Cuisine - A, C, D - Cloisons - Enduit / Plâtre - Peinture	Matériau de type peinture (beige) ; matériau semi-dur de type enduit (blanc) ; matériau de type peinture (vert) ; matériau de type peinture (orange) ; matériau semi-dur de type plâtre (blanc)	MET / VD6G	1 / 2	Calcination et/ou attaque acide (méthode interne de traitement)	Fibres d'amiante non détectées
005	21H020889-005 - P005-3ème - Cuisine - Plafond - Plafond - Enduit / Plâtre - Peinture	Matériau de type peinture (beige) ; matériau semi-dur de type enduit (blanc) ; matériau souple fibreux de type papier, carton (vert) ; matériau semi-dur de type plâtre (blanc)	MET / VD6G	1 / 2	Calcination et/ou attaque acide (méthode interne de traitement)	Fibres d'amiante non détectées

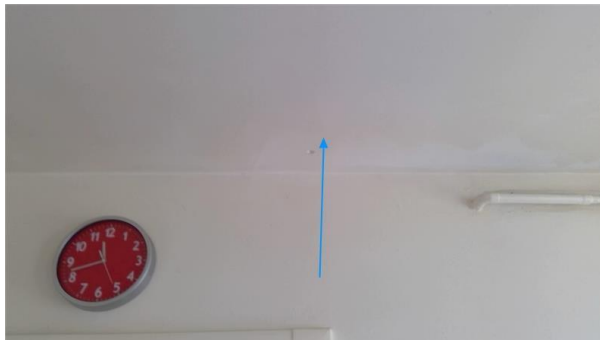
PRELEVEMENT : P005

Nom du client	Numéro de dossier	Localisation
HABITAT 77 OPH DE SEINE ET MARNE	RAAT_8LAM0401	3ème - Cuisine Plafond - Plafond
Nom de l'opérateur	Date de prélèvement	Matériau
MARTIN Olivier	06/07/2021	Enduit / Plâtre - Peinture
Résultat amiante		
absence d'amiante

- **N° 21H020889-005** - Référence *P005-3ème - Cuisine - Plafond - Plafond - Enduit / Plâtre - Peinture*,
prélevé par vos soins, et analysé par Eurofins Lab Environment Testing Portugal, Unipessoal Lda.

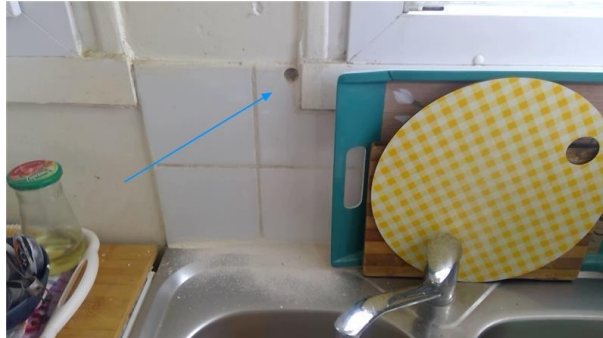
PRELEVEMENT : P006

Nom du client	Numéro de dossier	Localisation
HABITAT 77 OPH DE SEINE ET MARNE	RAAT_8LAM0401	3ème - Cuisine Cloisons - ABC
Nom de l'opérateur	Date de prélèvement	Matériau
MARTIN Olivier	06/07/2021	Colle - Faïence
Résultat amiante		
absence d'amiante

- **N° 21H020889-006** - Référence *P006-3ème - Cuisine - ABC - Cloisons - Colle - Faïence*, prélevé par
vos soins, et analysé par Eurofins Lab Environment Testing Portugal, Unipessoal Lda.

006	21H020889-006 - P006-3ème - Cuisine - ABC - Cloisons - Colle - Faïence	Matériau dur de type carrelage, faïence (blanc) ; matériau dur de type ciment-colle (blanc) ; matériau semi-dur de type plâtre (blanc)	MET / VD6G	1 / 2	Calcination et/ou attaque acide (méthode interne de traitement)	Fibres d'amiante non détectées
		Matériau semi-dur de type plâtre (blanc) ; matériau dur de type mortier, béton, chape (gris)	MET / VD6G	1 / 2	Calcination et/ou attaque acide (méthode interne de traitement)	Fibres d'amiante non détectées
007	21H020889-007 - P007-3ème - Séjour - Sol - Plancher - Ragréage / colle - Dalles de sol	Matériau souple de type revêtement de sol (beige)	MET / VD6G	1 / 2	Calcination et/ou attaque acide (méthode interne de traitement)	Fibres d'amiante non détectées

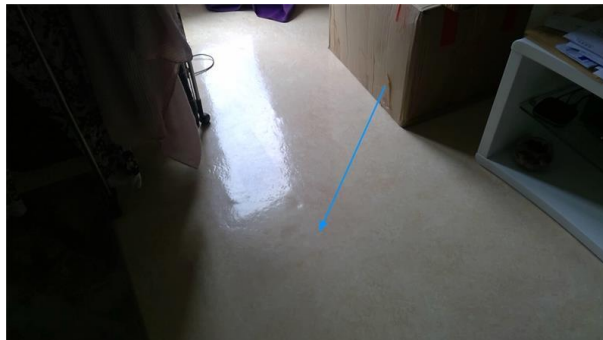
PRELEVEMENT : P007

Nom du client	Numéro de dossier	Localisation
HABITAT 77 OPH DE SEINE ET MARNE	RAAT_8LAM0401	3ème - Séjour Plancher - Sol
Nom de l'opérateur	Date de prélèvement	Matériau
MARTIN Olivier	06/07/2021	Ragréage / colle - Dalles de sol
Résultat amiante		
absence d'amiante

- **N° 21H020889-007** - Référence *P007-3ème - Séjour - Sol - Plancher - Ragréage / colle - Dalles de sol*,
prélevé par vos soins, et analysé par Eurofins Lab Environment Testing Portugal, Unipessoal Lda.

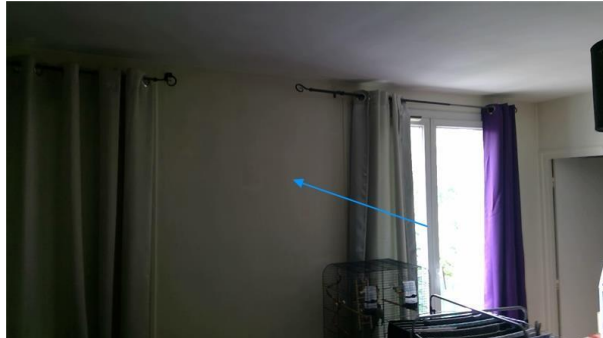
PRELEVEMENT : P008

Nom du client	Numéro de dossier	Localisation
HABITAT 77 OPH DE SEINE ET MARNE	RAAT_8LAM0401	3ème - Séjour Mur façade - C
Nom de l'opérateur	Date de prélèvement	Matériau
MARTIN Olivier	06/07/2021	Béton / Enduit / Plâtre - Tapisserie
Résultat amiante		
absence d'amiante

- N° 21H020889-008 - Référence P008-3ème - Séjour - C - Mur façade - Béton / Enduit / Plâtre - Tapisserie, prélevé par vos soins, et analysé par Eurofins Lab Environment Testing Portugal, Unipessoal Lda.

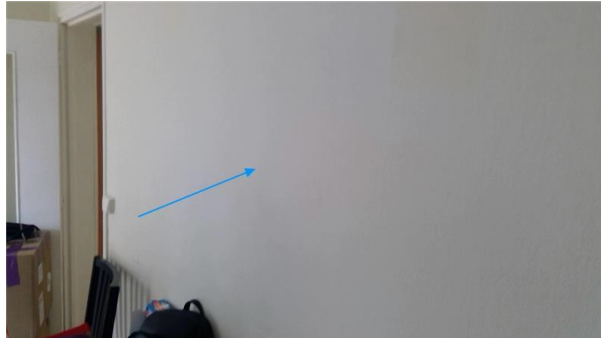
PRELEVEMENT : P010

Nom du client	Numéro de dossier	Localisation
HABITAT 77 OPH DE SEINE ET MARNE	RAAT_8LAM0401	3ème - Séjour Cloisons - A, B
Nom de l'opérateur	Date de prélèvement	Matériau
MARTIN Olivier	06/07/2021	Enduit / Plâtre - toile de verre+peinture
Résultat amiante		
absence d'amiante

- N° 21H020889-010 - Référence P010-3ème - Séjour - A, B - Cloisons - Enduit / Plâtre - toile de verre+peinture, prélevé par vos soins, et analysé par Eurofins Lab Environment Testing Portugal, Unipessoal Lda.

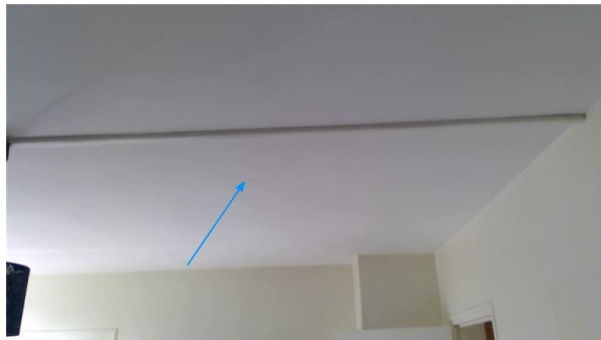
PRELEVEMENT : P011

Nom du client	Numéro de dossier	Localisation
HABITAT 77 OPH DE SEINE ET MARNE	RAAT_8LAM0401	3ème - Séjour Plafond - Plafond
Nom de l'opérateur	Date de prélèvement	Matériau
MARTIN Olivier	06/07/2021	Enduit / Plâtre - Peinture
Résultat amiante		
absence d'amiante

- N° 21H020889-011 - Référence P011-3ème - Séjour - Plafond - Plafond - Enduit / Plâtre - Peinture, prélevé par vos soins, et analysé par Eurofins Lab Environment Testing Portugal, Unipessoal Lda.

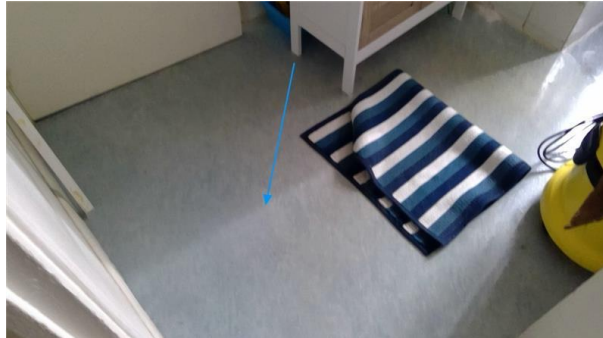
PRELEVEMENT : P012

Nom du client	Numéro de dossier	Localisation
HABITAT 77 OPH DE SEINE ET MARNE	RAAT_8LAM0401	3ème - Salle d'eau Plancher - Sol
Nom de l'opérateur	Date de prélèvement	Matériau
MARTIN Olivier	06/07/2021	Ragréage / colle - Dalles de sol
Résultat amiante		
absence d'amiante

- N° 21H020889-012 - Référence P012-3ème - Salle d'eau - Sol - Plancher - Ragréage / colle - Dalles de sol, prélevé par vos soins, et analysé par Eurofins Lab Environment Testing Portugal, Unipessoal Lda.

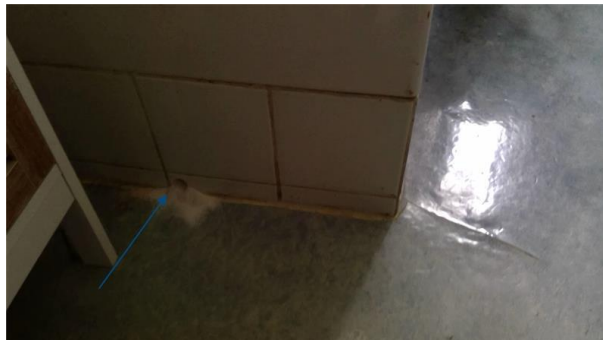
PRELEVEMENT : P013

Nom du client	Numéro de dossier	Localisation
HABITAT 77 OPH DE SEINE ET MARNE	RAAT_8LAM0401	3ème - Salle d'eau Cloisons - BC
Nom de l'opérateur	Date de prélèvement	Matériau
MARTIN Olivier	06/07/2021	Colle - Faïence
Résultat amiante		
absence d'amiante

- N° 21H020889-013 - Référence P013-3ème - Salle d'eau - BC - Cloisons - Colle - Faïence, prélevé par vos soins, et analysé par Eurofins Lab Environment Testing Portugal, Unipessoal Lda.
