Rapport de mission de repérage des matériaux et produits contenant de l'amiante avant réalisation de travaux

Référence : RAAT_8LAN0001

Le 24/06/2021

Adresse : 23 rue Docteur Roux 77500 CHELLES

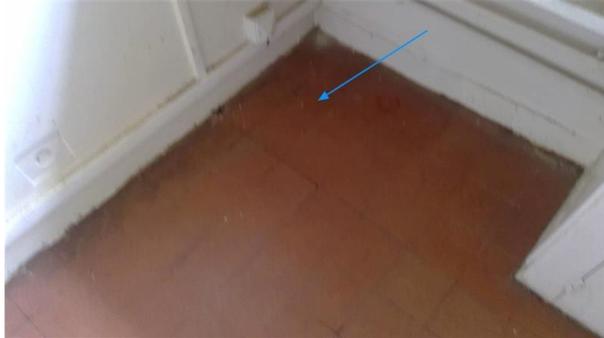
PRELEVEMENT : P001

Nom du client	Numéro de dossier	Localisation
HABITAT 77 OPH DE SEINE ET MARNE	RAAT_8LAN0001	RDC - Cuisine Plancher - Sol
Nom de l'opérateur	Date de prélèvement	Matériau
MARTIN Olivier	24/06/2021	Ragréage / colle - Carrelage
Résultat amiante		
absence d'amiante

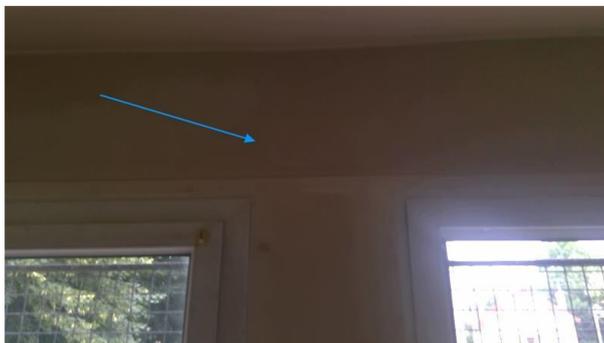
PRELEVEMENT : P002

Nom du client	Numéro de dossier	Localisation
HABITAT 77 OPH DE SEINE ET MARNE	RAAT_8LAN0001	RDC - Cuisine Mur façade - B
Nom de l'opérateur	Date de prélèvement	Matériau
MARTIN Olivier	24/06/2021	Enduit / Plâtre - Tapisserie
Résultat amiante		
absence d'amiante

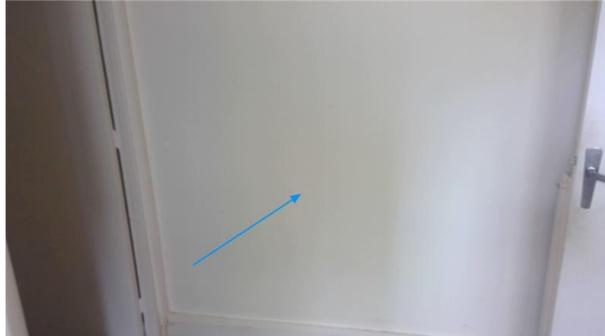
PRELEVEMENT : P003

Nom du client	Numéro de dossier	Localisation
HABITAT 77 OPH DE SEINE ET MARNE	RAAT_8LAN0001	RDC - Cuisine Cloisons - A, C, D
Nom de l'opérateur	Date de prélèvement	Matériau
MARTIN Olivier	24/06/2021	Enduit / Plâtre - Tapisserie
Résultat amiante		
absence d'amiante

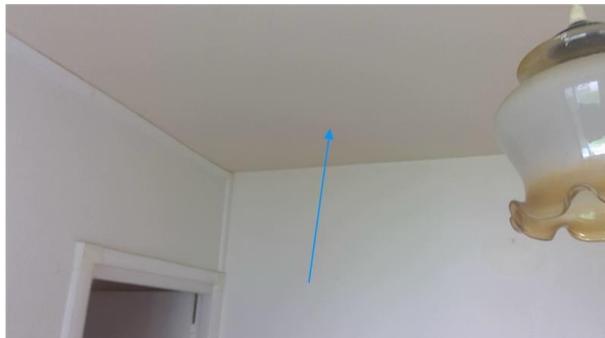
PRELEVEMENT : P004

Nom du client	Numéro de dossier	Localisation
HABITAT 77 OPH DE SEINE ET MARNE	RAAT_8LAN0001	RDC - Cuisine Plafond - Plafond
Nom de l'opérateur	Date de prélèvement	Matériau
MARTIN Olivier	24/06/2021	Enduit / Plâtre - Peinture
Résultat amiante		
absence d'amiante

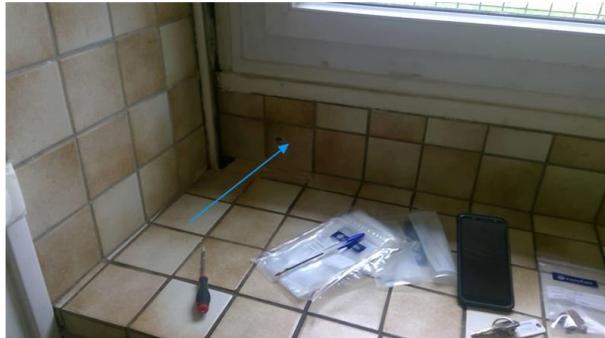
PRELEVEMENT : P005

Nom du client	Numéro de dossier	Localisation
HABITAT 77 OPH DE SEINE ET MARNE	RAAT_8LAN0001	RDC - Cuisine Mur façade - B
Nom de l'opérateur	Date de prélèvement	Matériau
MARTIN Olivier	24/06/2021	Colle - Faïence
Résultat amiante		
absence d'amiante

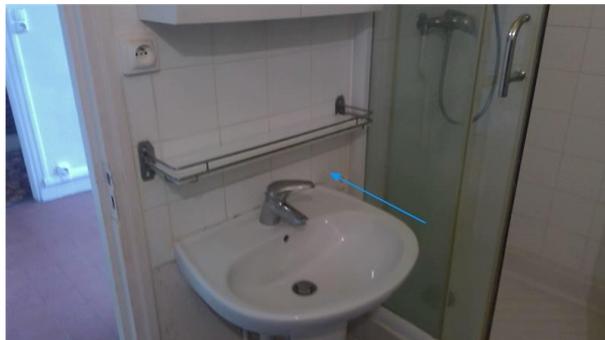
PRELEVEMENT : P006

Nom du client	Numéro de dossier	Localisation
HABITAT 77 OPH DE SEINE ET MARNE	RAAT_8LAN0001	RDC - Salle d'eau Cloisons - A
Nom de l'opérateur	Date de prélèvement	Matériau
MARTIN Olivier	24/06/2021	Colle - Faïence
Résultat amiante		
absence d'amiante

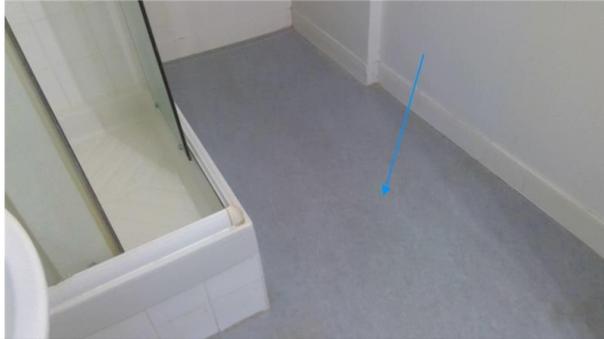
PRELEVEMENT : P007

Nom du client	Numéro de dossier	Localisation
HABITAT 77 OPH DE SEINE ET MARNE	RAAT_8LAN0001	RDC - Salle d'eau Plancher - Sol
Nom de l'opérateur	Date de prélèvement	Matériau
MARTIN Olivier	24/06/2021	Ragréage / colle - Linoleum
Résultat amiante		
absence d'amiante

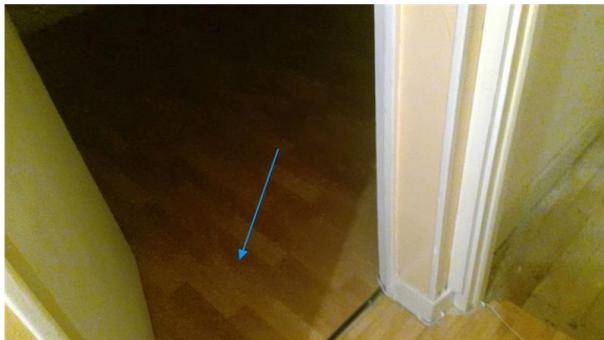
PRELEVEMENT : P008

Nom du client	Numéro de dossier	Localisation
HABITAT 77 OPH DE SEINE ET MARNE	RAAT_8LAN0001	RDC - Chambre n°1 Plancher - Sol
Nom de l'opérateur	Date de prélèvement	Matériau
MARTIN Olivier	24/06/2021	Colle - Linoleum
Résultat amiante		
absence d'amiante

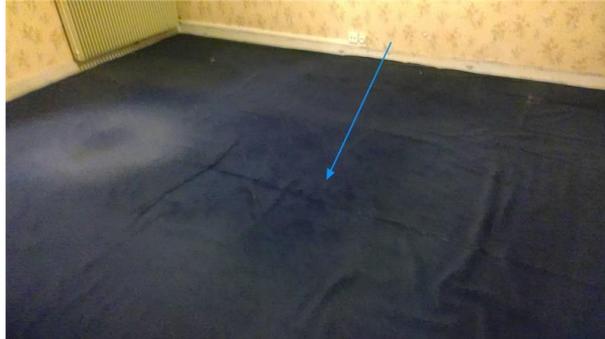
PRELEVEMENT : P009

Nom du client	Numéro de dossier	Localisation
HABITAT 77 OPH DE SEINE ET MARNE	RAAT_8LAN0001	RDC - Séjour Plancher - Sol
Nom de l'opérateur	Date de prélèvement	Matériau
MARTIN Olivier	24/06/2021	Colle - Linoleum
Résultat amiante		
absence d'amiante

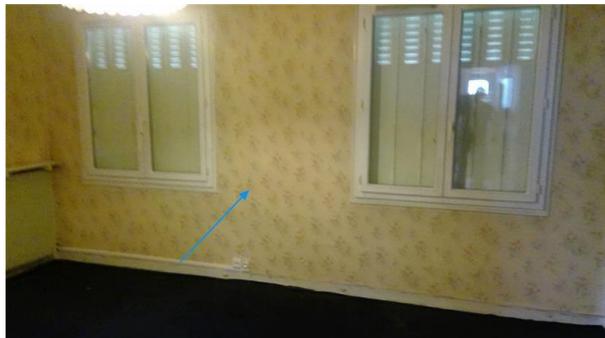
PRELEVEMENT : P010

Nom du client	Numéro de dossier	Localisation
HABITAT 77 OPH DE SEINE ET MARNE	RAAT_8LAN0001	RDC - Séjour Mur façade - C
Nom de l'opérateur	Date de prélèvement	Matériau
MARTIN Olivier	24/06/2021	Enduit / Plâtre - Tapisserie
Résultat amiante		
absence d'amiante

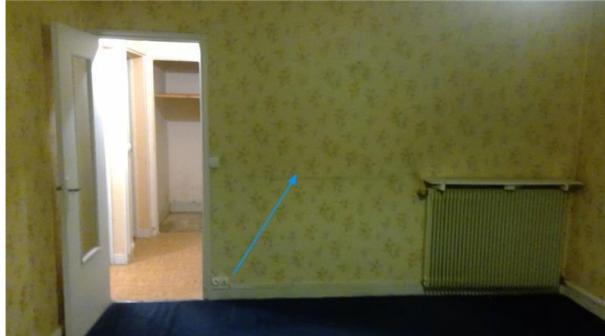
PRELEVEMENT : P011

Nom du client	Numéro de dossier	Localisation
HABITAT 77 OPH DE SEINE ET MARNE	RAAT_8LAN0001	RDC - Séjour Cloisons - A, B
Nom de l'opérateur	Date de prélèvement	Matériau
MARTIN Olivier	24/06/2021	Enduit / Plâtre - Tapisserie
Résultat amiante		
absence d'amiante

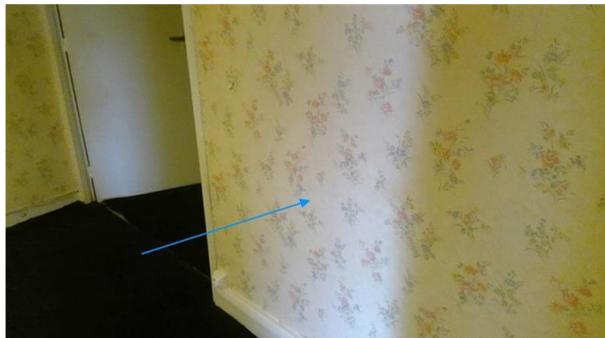
PRELEVEMENT : P012

Nom du client	Numéro de dossier	Localisation
HABITAT 77 OPH DE SEINE ET MARNE	RAAT_8LAN0001	RDC - Séjour Mur - D
Nom de l'opérateur	Date de prélèvement	Matériau
MARTIN Olivier	24/06/2021	Béton/plâtre/enduit - Tapisserie
Résultat amiante		
absence d'amiante

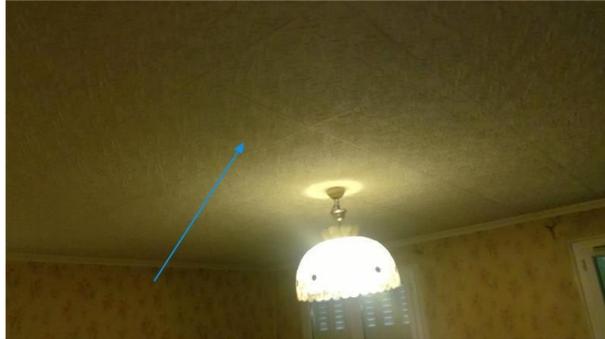
PRELEVEMENT : P013

Nom du client	Numéro de dossier	Localisation
HABITAT 77 OPH DE SEINE ET MARNE	RAAT_8LAN0001	RDC - Séjour Plafond - Plafond
Nom de l'opérateur	Date de prélèvement	Matériau
MARTIN Olivier	24/06/2021	Enduit / Plâtre - Peinture
Résultat amiante		
absence d'amiante
