**N° de dossier :** 2013-09-300 FK DTA PC 010LAA OPH

**Date de visite :** 02 octobre 2013

**Date de visite :** 02 octobre 2013  
**Heure d'arrivée sur site :** 09 : 40  
**Heure de départ du site :** 17 : 00  
**N° de dossier :** 2013-09-300 FK DTA PC 010LAA OPH  
**Diagnostic établi par :** F. KLAI  
**Identité du propriétaire :** Office Public de l'Habitat 77  
**Adresse du propriétaire :** 10 Avenue Charles Péguy  
77000 MELUN  
**Adresse du bien visité :** 1 RUE EDOUARD BRANLY  
77000 MELUN

## FICHE RECAPITULATIVE DU DOSSIER TECHNIQUE AMIANTE

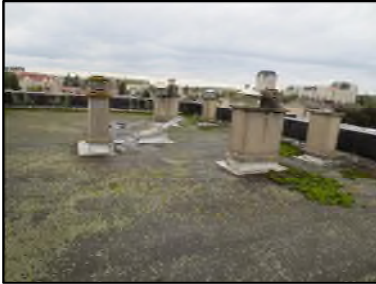
Photo N° 141 ECH-N°2 --Toiture  
Planchers Etanchéité bitumineux

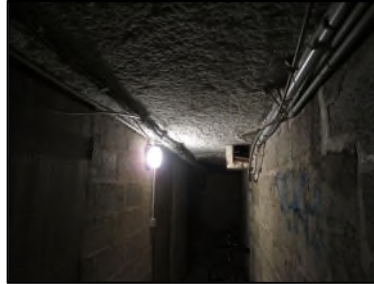
Photo N° 34 ECH-N°1 FLOCAGE --  
Sous sol Plafonds cotonneux blanc

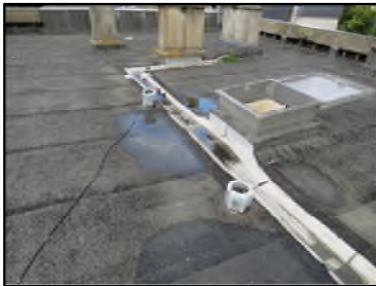
Localisation	Nature du matériau	Etat de conservation (1)
Palier 4 (Conduits de fluide)	Amiante ciment (Ventilation haute (Fibres-ciment))	EP
Toiture (Conduits de ventilation)	Amiante ciment (Ventilation haute (Fibres-ciment))	EP

Photo N° 98 AMIANTE CIMENT --  
Toiture Conduits de ventilation  
Ventilation haute (Fibres-ciment)

N° dossier : 2013-09-300 FK DTA PC 010LAA OPH  
 Date de l'évaluation : 02/10/2013  
 Bâtiment :  
 Local ou zone homogène : Ech :  
 Désignation déclarée du local : Toiture  
 Matériau ou produit : Conduits de ventilation, Ventilation haute (Fibres-ciment)  
**Conclusion :** Procéder à une évaluation périodique
