**Dossier établi pour le compte de :** Office Public de l'Habitat 77

**N° de dossier :** 2013-09-300 FK DTA PC 010LAB OPH

**Date de visite :** 02 octobre 2013  
**Heure d'arrivée sur site :** 09 : 40  
**Heure de départ du site :** 17 : 00  
**N° de dossier :** 2013-09-300 FK DTA PC 010LAB OPH  
**Diagnostic établi par :** F. KLAI  
**Identité du propriétaire :** Office Public de l'Habitat 77  
**Adresse du propriétaire :** 10 Avenue Charles Péguy  
77000 MELUN  
**Adresse du bien visité :** 3 RUE EDOUARD BRANLY  
77000 MELUN

## FICHE RECAPITULATIVE DU DOSSIER TECHNIQUE AMIANTE

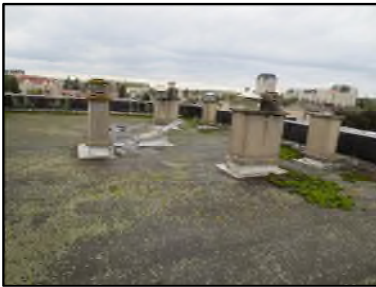
Photo N° 141 ECH-N°2 --Toiture Planchers Etanchéité bitumineux

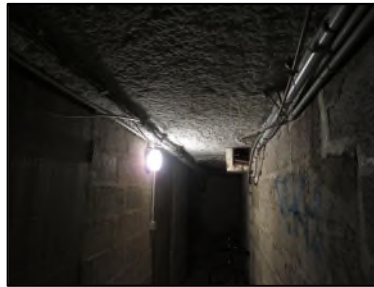
Photo N° 34 ECH-N°1 FLOCAGE -- Sous sol Plafonds cotonneux blanc

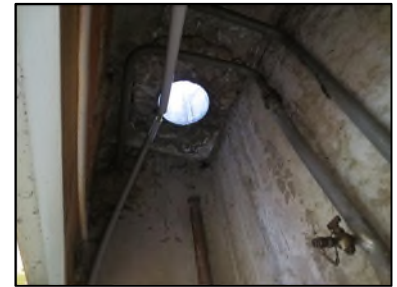
Localisation	Nature du matériau	Etat de conservation (1)
Palier 4 (Conduits de fluide)	Amiante ciment (Ventilation haute (Fibres-ciment))	EP
--Toiture (Conduits de ventilation)	Amiante ciment (Ventilation haute (Fibres-ciment))	EP

Photo N° 97 AMIANTE CIMENT Palier 4 Conduits de fluide Ventilation haute (Fibres-ciment)

N° dossier : 2013-09-300 FK DTA PC 010LAA OPH  
Date de l'évaluation : 02/10/2013  
Bâtiment :  
Local ou zone homogène : Ech :  
Désignation déclarée du local : Palier 4  
Matériau ou produit : Conduits de fluide, Ventilation haute (Fibres-ciment)  
Conclusion : Procéder à une évaluation périodique

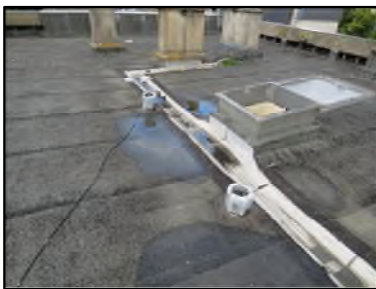
Photo N° 98 AMIANTE CIMENT -- Toiture Conduits de ventilation Ventilation haute (Fibres-ciment)

N° dossier : 2013-09-300 FK DTA PC 010LAA OPH  
 Date de l'évaluation : 02/10/2013  
 Bâtiment :  
 Local ou zone homogène : Ech :  
 Désignation déclarée du local : Toiture  
 Matériau ou produit : Conduits de ventilation, Ventilation haute (Fibres-ciment)  
**Conclusion :** Procéder à une évaluation périodique
