## Rapport de mission de repérage des matériaux et produits contenant de l'amiante avant réalisation de travaux

1 RUE E. BRANLY – APPARTEMENT 03  
77000 MELUN

RAPPORT N° :	OPH77 10LAA0403	Date d'émission du rapport :	26/06/2017
Le repérage a été réalisé le :	12/06/2017	Accompagnateur :	
Par :	Maxence AVONTS	Laboratoire d'Analyses :	ITGA
N° certificat de qualification :	CPDI 3543	Adresse laboratoire :	3 RUE ARMAND HERPIN LACROIX - CS 46537 35065 RENNES CEDEX
Date d'obtention :	06/08/2015	Numéro d'accréditation :	1-5967
Le présent rapport est établi par une personne dont les compétences sont certifiées par :	I.CERT Parc Edonia - Bâtiment G - Rue de la Terre Victoria - 35760 SAINT-GREGOIRE	Organisme d'assurance professionnelle :	ALLIANZ
		Adresse assurance :	Direction Opérations Entreprises 5C Esplanade Charles de Gaulle 33081 BORDEAUX CEDEX
		N° de contrat d'assurance :	55897385
		Date de validité :	31/12/2017

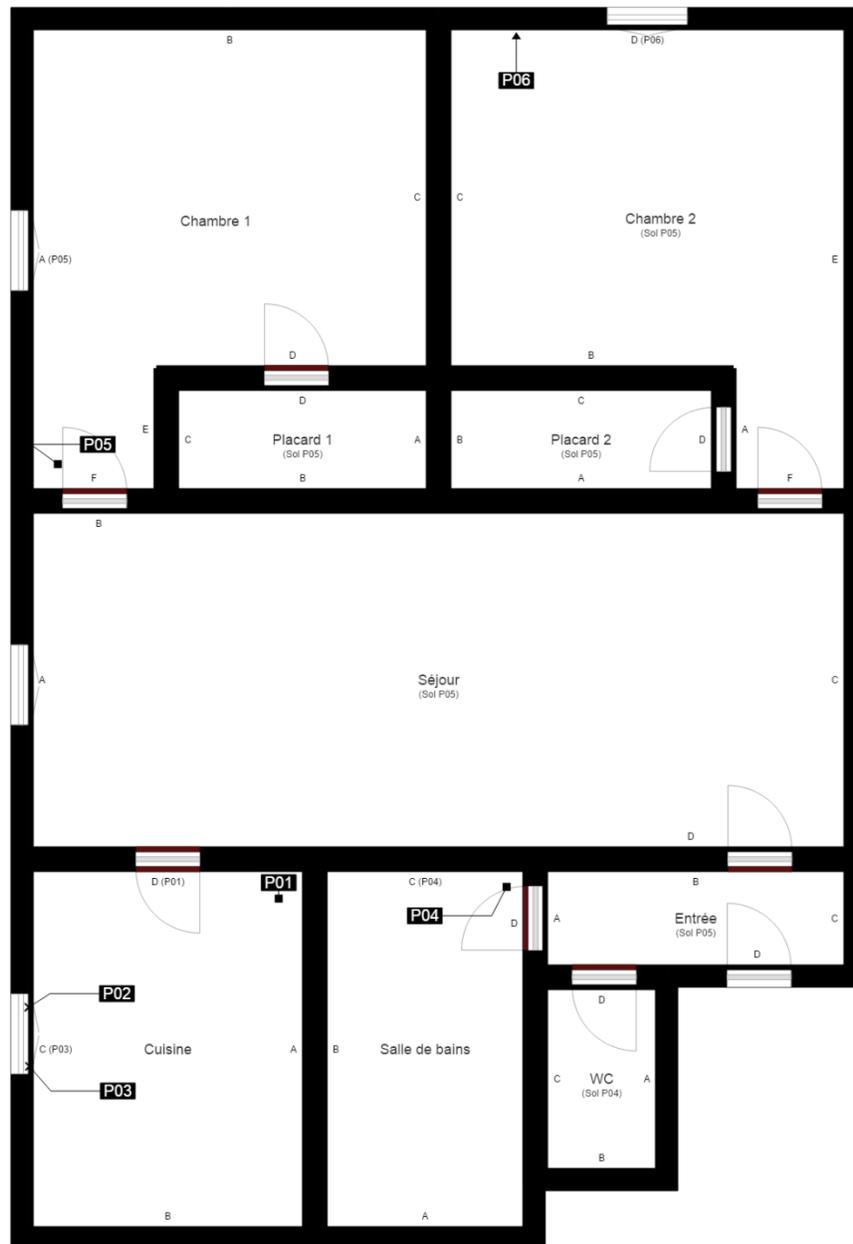
## ANNEXE 2 – CROQUIS DE LOCALISATION DE PRELEVEMENTS

Prélèvements de sol amiantés

Prélèvements de sol non amiantés

Prélèvements de murs amiantés

Prélèvements de murs non amiantés
