N° de dossier : 2013-09-300 FK DTA PC_011LAA_OPH

Date de visite : 03 février 2014
Heure d'arrivée sur site : 09 : 10
Heure de départ du site : 17 : 11
N° de dossier : 2013-09-300 FK DTA PC_011LAA _OPH
Diagnostic établi par : F. KLAI
Identité du propriétaire : Office Public de l'Habitat 77
Adresse du propriétaire : 10 Avenue Charles Péguy
77000 MELUN
Adresse du bien visité : 1 ALLEE BRANDONS
77380 COMBS LA VILLE

FICHE RECAPITULATIVE DU DOSSIER TECHNIQUE AMIANTE

DOSSIER PHOTOS

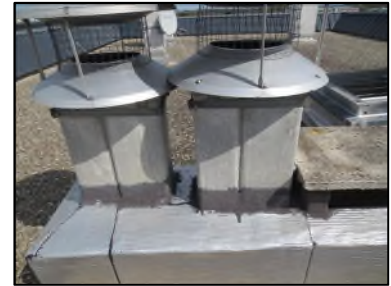
Photo N° 646 AMIANTE CIMENT --
Toiture terrasse Toiture Ventilation
haute (Fibres-ciment)

N° dossier : 2013-09-300 FK DTA PC_011LAA _OPH
Date de l'évaluation : 03/02/2014
Bâtiment :
Local ou zone homogène : Ech :
Désignation déclarée du local : Toiture terrasse
Matériau ou produit : Toiture, Ventilation haute (Fibres-ciment)
Conclusion : Procéder à une évaluation périodique
