Dossier établi pour le compte de : Office Public de l'Habitat 77

N° de dossier : 2013-09-300 FK DTA PC_011LAB_OPH

Date de visite : 03 février 2014
Heure d'arrivée sur site : 09 : 10
Heure de départ du site : 17 : 11
N° de dossier : 2013-09-300 FK DTA PC_011LAB _OPH
Diagnostic établi par : F. KLAI
Identité du propriétaire : Office Public de l'Habitat 77
Adresse du propriétaire : 10 Avenue Charles Péguy
77000 MELUN
Adresse du bien visité : 2 ALLEE BRANDONS
77380 COMBS LA VILLE

Fiche de visite et de repérage de matériaux susceptibles de contenir de l'amiante

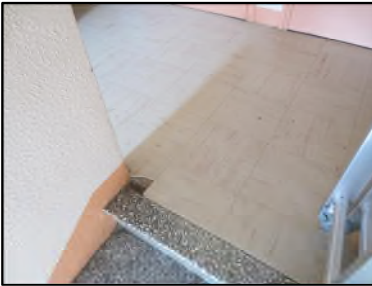
Photo N° 644 ECH-N°1
REVETEMENT DE SOL --PALIER
VOLEE ESCALIER +1 Planchers
Dalles de sol beige 30x30 avec colle
noire

N° dossier : 2013-09-300 FK DTA PC_011LAA _OPH
 Date de l'évaluation : 03/02/2014
 Bâtiment :
 Local ou zone homogène : Ech : ECH-N°1
 Désignation déclarée du local : PALIER VOLEE ESCALIER +1
 Matériau ou produit : Planchers, Dalles de sol beige 30x30 avec colle noire
Conclusion : Procéder à une action corrective de premier niveau

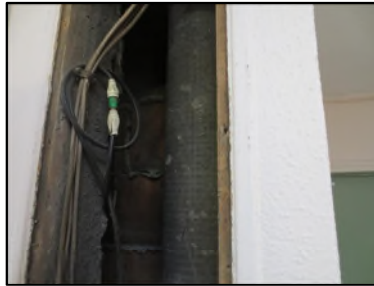
Photo N° 645 AMIANTE CIMENT --
GAINE TECHNIQUE eau usé - RDC
Gaines & coffres verticaux Chute
E.U.(Fibres-ciment)

N° dossier : 2013-09-300 FK DTA PC_011LAA _OPH
 Date de l'évaluation : 03/02/2014
 Bâtiment :
 Local ou zone homogène : Ech :
 Désignation déclarée du local : GAINTECHNIQUE eau usé - RDC
 Matériau ou produit : Gaines & coffres verticaux, Chute E.U.(Fibres-ciment)
Conclusion : Procéder à une évaluation périodique

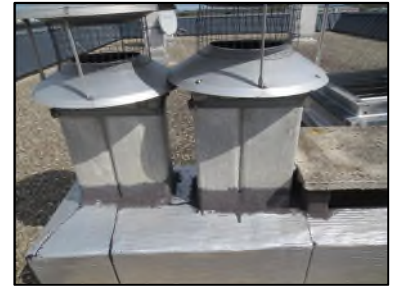
Photo N° 646 AMIANTE CIMENT --
Toiture terrasse Toiture Ventilation
haute (Fibres-ciment)

N° dossier : 2013-09-300 FK DTA PC_011LAA _OPH
Date de l'évaluation : 03/02/2014
Bâtiment :
Local ou zone homogène : Ech :
Désignation déclarée du local : Toiture terrasse
Matériau ou produit : Toiture, Ventilation haute (Fibres-ciment)
Conclusion : Procéder à une évaluation périodique
