**Dossier établi pour le compte de :** Office Public de l'Habitat 77

**N° de dossier :** 2013-09-300 FK DTA PC\_011LAE\_OPH

**Date de visite :** 03 février 2014  
**Heure d'arrivée sur site :** 09 : 10  
**Heure de départ du site :** 17 : 11  
**N° de dossier :** 2013-09-300 FK DTA PC\_011LAE\_OPH  
**Diagnostic établi par :** F. KLAI  
**Identité du propriétaire :** Office Public de l'Habitat 77  
**Adresse du propriétaire :** 10 Avenue Charles Péguy  
77000 MELUN  
**Adresse du bien visité :** 5 ALLEE BRANDONS  
77380 COMBS LA VILLE

**FICHE RECAPITULATIVE DU DOSSIER TECHNIQUE AMIANTE**

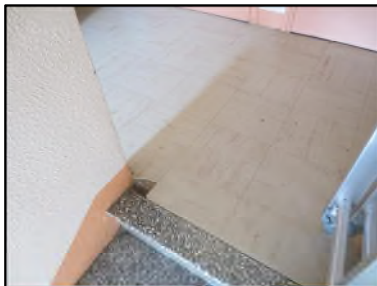
Photo N° 644 ECH-N°1  
REVETEMENT DE SOL --PALIER  
VOLEE ESCALIER +1 Planchers  
Dalles de sol beige 30x30 avec colle  
noire

N° dossier : 2013-09-300 FK DTA PC\_011LAA\_OPH  
 Date de l'évaluation : 03/02/2014  
 Bâtiment :  
 Local ou zone homogène : Ech : ECH-N°1  
 Désignation déclarée du local : PALIER VOLEE ESCALIER +1  
 Matériau ou produit : Planchers, Dalles de sol beige 30x30 avec colle noire  
**Conclusion :** Procéder à une action corrective de premier niveau

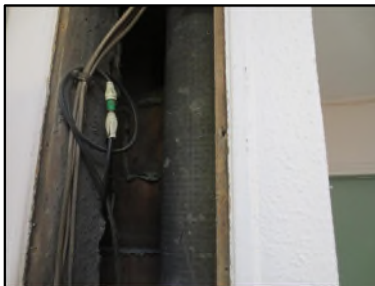
Photo N° 645 AMIANTE CIMENT --  
GAINE TECHNIQUE eau usé - RDC  
Gaines & coffres verticaux Chute  
E.U.(Fibres-ciment)

N° dossier : 2013-09-300 FK DTA PC\_011LAA\_OPH  
 Date de l'évaluation : 03/02/2014  
 Bâtiment :  
 Local ou zone homogène : Ech :  
 Désignation déclarée du local : GAINTECHNIQUE eau usé - RDC  
 Matériau ou produit : Gaines & coffres verticaux, Chute E.U.(Fibres-ciment)  
**Conclusion :** Procéder à une évaluation périodique

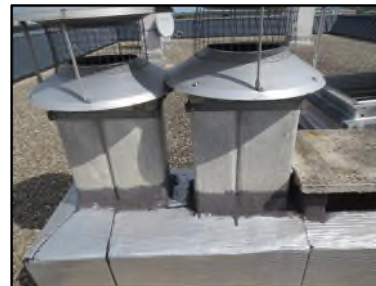
Photo N° 646 AMIANTE CIMENT --  
Toiture terrasse Toiture Ventilation --  
haute (Fibres-ciment)

N° dossier : 2013-09-300 FK DTA PC\_011LAA \_OPH  
Date de l'évaluation : 03/02/2014  
Bâtiment :  
Local ou zone homogène : Ech :  
Désignation déclarée du local : Toiture terrasse  
Matériau ou produit : Toiture, Ventilation haute (Fibres-ciment)  
Conclusion : Procéder à une évaluation périodique
