N° de dossier : 2013-09-300 FK DTA PC_011LAH_OPH

Date de visite : 03 février 2014

Date de visite : 03 février 2014
Heure d'arrivée sur site : 09 : 10
Heure de départ du site : 17 : 11
N° de dossier : 2013-09-300 FK DTA PC_011LAH_OPH
Diagnostic établi par : F. KLAI
Identité du propriétaire : Office Public de l'Habitat 77
Adresse du propriétaire : 10 Avenue Charles Péguy
77000 MELUN
Adresse du bien visité : 8 ALLEE BRANDONS
77380 COMBS LA VILLE

FICHE RECAPITULATIVE DU DOSSIER TECHNIQUE AMIANTE

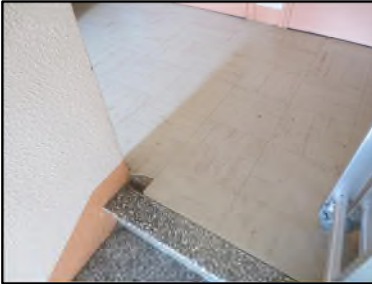
Photo N° 644 ECH-N°1
REVETEMENT DE SOL --PALIER
VOLEE ESCALIER +1 Planchers
Dalles de sol beige 30x30 avec colle
noire

03 février 2014	Revêtement de sol	Dalles de sol beige 30x30 avec colle noire	--PALIER VOLEE ESCALIER +2	AC1	Action corrective de premier niveau
03 février 2014	Revêtement de sol	Dalles de sol beige 30x30 avec colle noire	--PALIER VOLEE ESCALIER +3	AC1	Action corrective de premier niveau
03 février 2014	Revêtement de sol	Dalles de sol beige 30x30 avec colle noire	--PALIER VOLEE ESCALIER +4	AC1	Action corrective de premier niveau

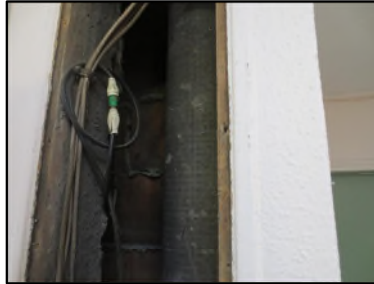
Photo N° 645 AMIANTE CIMENT --
GAINE TECHNIQUE eau usé - RDC
Gaines & coffres verticaux Chute
E.U.(Fibres-ciment)

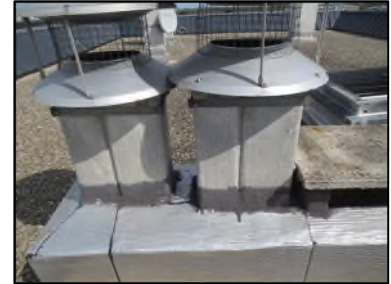
Photo N° 646 AMIANTE CIMENT --
Toiture terrasse Toiture Ventilation --
haute (Fibres-ciment)
