N° de dossier : 2013-09-300 FK DTA PC_011LAI_OPH

Date de visite : 03 février 2014
Heure d'arrivée sur site : 09 : 10
Heure de départ du site : 17 : 11
N° de dossier : 2013-09-300 FK DTA PC_011LAI_OPH
Diagnostic établi par : F. KLAI
Identité du propriétaire : Office Public de l'Habitat 77
Adresse du propriétaire : 10 Avenue Charles Péguy
77000 MELUN
Adresse du bien visité : 9 ALLEE BRANDONS
77380 COMBS LA VILLE

FICHE RECAPITULATIVE DU DOSSIER TECHNIQUE AMIANTE

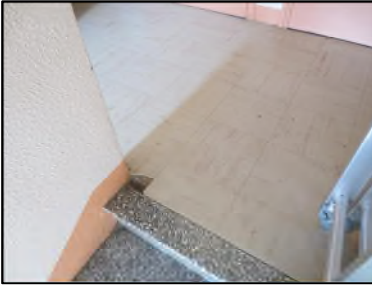
Photo N° 644 ECH-N°1
REVETEMENT DE SOL --PALIER
VOLEE ESCALIER +1 Planchers
Dalles de sol beige 30x30 avec colle
noire

03 février 2014	Revêtement de sol	Dalles de sol beige 30x30 avec colle noire	--PALIER VOLEE ESCALIER +2	AC1	Action corrective de premier niveau
03 février 2014	Revêtement de sol	Dalles de sol beige 30x30 avec colle noire	--PALIER VOLEE ESCALIER +3	AC1	Action corrective de premier niveau
03 février 2014	Revêtement de sol	Dalles de sol beige 30x30 avec colle noire	--PALIER VOLEE ESCALIER +4	AC1	Action corrective de premier niveau
