N° de dossier : 2013-09-300 FK DTA PC OPH

Date de visite : 05 juin 2014

Date de visite : 05 juin 2014
Heure d'arrivée sur site : 15 : 40
Heure de départ du site : 16 : 20
N° de dossier : 2013-09-300 FK DTA PC OPH
Diagnostic établi par : E. LAMBOLEY
Identité du propriétaire : OPH 77 BP 114
Adresse du propriétaire : 10 AV CHARLES PEGUY
77002 MELUN
Adresse du bien visité : 5 AVENUE ANTOINE DE SAINT EXUPERY
77000 MELUN

FICHE RECAPITULATIVE DU DOSSIER TECHNIQUE AMIANTE

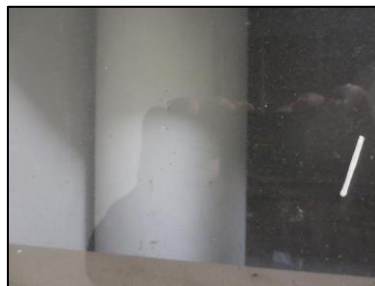
Photo N° 694 AMIANTE CIMENT 3
SAINT EXUPERY-RDC à +4-LOCAL
V.O Vide-ordures Gaine V.O.(Fibres-
ciment)

N° dossier : 2013-09-300 FK DTA PC OPH
 Date de l'évaluation : 05/06/2014
 Bâtiment : 5 SAINT EXUPERY RDC à +4 Ech :
 Local ou zone homogène : LOCAL V.O
 Désignation déclarée du local : LOCAL V.O
 Matériau ou produit : Vide-ordures, Gaine V.O.(Fibres-ciment)
 Conclusion : Procéder à une évaluation périodique

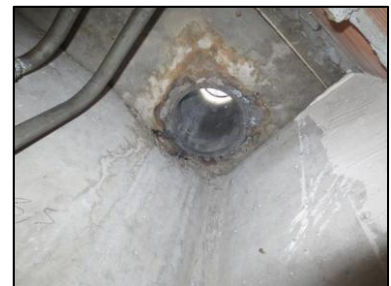
Photo N° 696 AMIANTE CIMENT 3
SAINT EXUPERY AU +4-
PLACARDS GAZ Plafonds
Ventilation haute (Fibres-ciment)

N° dossier : 2013-09-300 FK DTA PC OPH
 Date de l'évaluation : 05/06/2014
 Bâtiment : 5 SAINT EXUPERY AU +4 Ech :
 Local ou zone homogène :
 Désignation déclarée du local : PLACARDS GAZ
 Matériau ou produit : Plafonds, Ventilation haute (Fibres-ciment)
 Conclusion : Procéder à une évaluation périodique
