N° de dossier : 2013-09-300 FK DTA PC OPH

Date de visite : 03 juin 2014
Heure d'arrivée sur site : 14 : 15
Heure de départ du site : 14 : 50
N° de dossier : 2013-09-300 FK DTA PC OPH
Diagnostic établi par : E. LAMBOLEY
Identité du propriétaire : OPH 77 BP 114
Adresse du propriétaire : 10 AV CHARLES PEGUY
77002 MELUN
Adresse du bien visité : 15 SQUARE DU LORIENT
77000 MELUN

FICHE RECAPITULATIVE DU DOSSIER TECHNIQUE AMIANTE

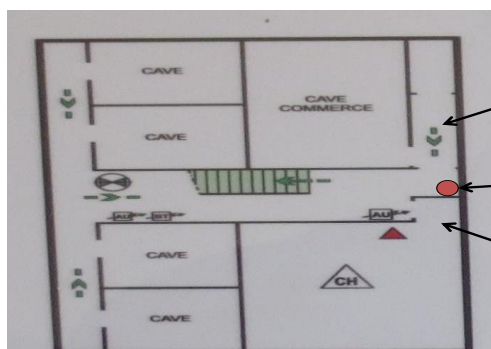
15 LORIENT SOUS SOL

ECH-N°7/15 LORIENT-S.sol-COULOIRS DE CAVES/Calorifugeages/Conduits de fluide
 Laine minérale + enveloppe plâtrée (Etat=?) (photo n° 701)

15 LORIENT-S.sol-COULOIRS DE CAVES/Conduits de fluide
 Chute E.U.(Fibres-ciment),EP/2101 (photo n° 702)

ECH-N°06/15 LORIENT-S.sol-COULOIRS DE CAVES/Calorifugeages/Conduits de fluide
 Liège + plâtre (Etat=?) (photo n° 700)

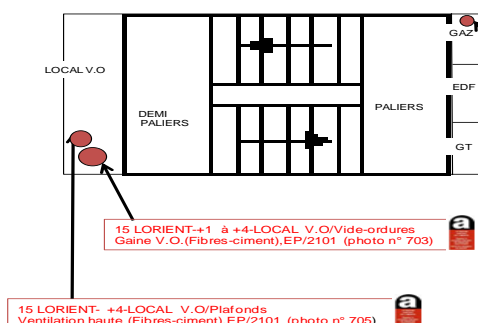
15 LORIENT +1 à +5

15 LORIENT-+4-PLACARDS GAZ/Plafonds
 Ventilation haute (Fibres-ciment),EP/2101 (photo n° 704)

15 LORIENT-+1 à +4-LOCAL V.O/Vida-ordures
 Gaine V.O.(Fibres-ciment),EP/2101 (photo n° 703)

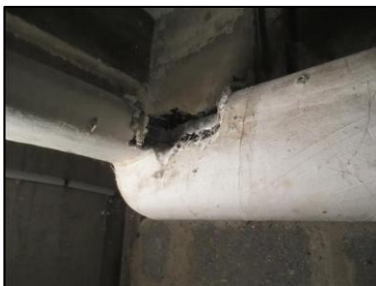
Photo N° 700 ECH-N°06
CALORIFUGEAGE 15 LORIENT-
S.sol-COULOIRS DE CAVES
Conduits de fluide Liège + plâtre

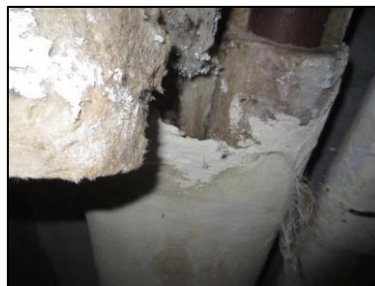
Photo N° 701 ECH-N°7
CALORIFUGEAGE 15 LORIENT-
S.sol-COULOIRS DE CAVES
Conduits de fluide Laine minérale +
enveloppe plâtrée

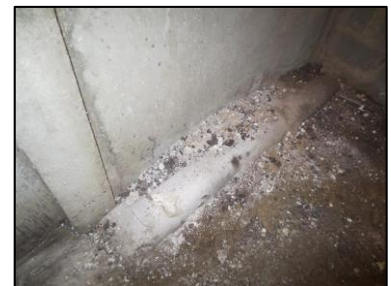
Photo N° 702 AMIANTE CIMENT 15
LORIENT-S.sol-COULOIRS DE
CAVES Conduits de fluide Chute
E.U.(Fibres-ciment)

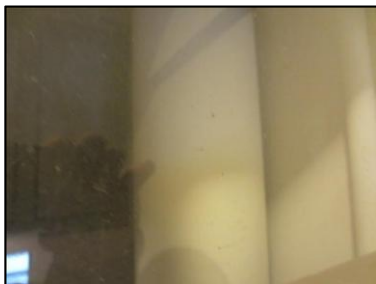
Photo N° 703 AMIANTE CIMENT 15
LORIENT-+1 à +4-LOCAL V.O Vide-
ordures Gaine V.O.(Fibres-ciment)

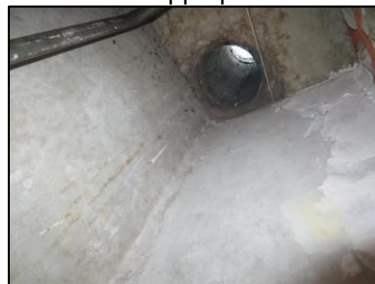
Photo N° 704 AMIANTE CIMENT 15
LORIENT-+4-PLACARDS GAZ
Plafonds Ventilation haute (Fibres-
ciment)

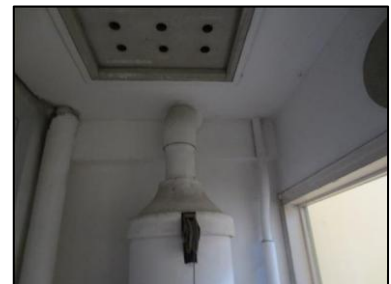
Plafonds	Fibres ciment Ventilation haute (Fibres-ciment)	15 LORIENT- +4-LOCAL V.O	705	NON		OUI	EP	Evaluation périodique	Sur jugement personnel de l'opérateur

Photo N° 705 AMIANTE CIMENT 15
LORIENT- +4-LOCAL V.O Plafonds
Ventilation haute (Fibres-ciment)
