**N° de dossier :** 2013-09-300 FK DTA PC OPH

**Date de visite :** 02 juin 2014  
**Heure d'arrivée sur site :** 07 : 30  
**Heure de départ du site :** 08 : 20  
**N° de dossier :** 2013-09-300 FK DTA PC OPH  
**Diagnostic établi par :** E. LAMBOLEY  
**Identité du propriétaire :** OPH 77 BP 114  
**Adresse du propriétaire :** 10 AV CHARLES PEGUY  
77002 MELUN  
**Adresse du bien visité :** 2 SQUARE BLAISE PASCAL  
77000 MELUN

2 SQUARE BLAISE PASCAL  
77000 MELUN

## FICHE RECAPITULATIVE DU DOSSIER TECHNIQUE AMIANTE

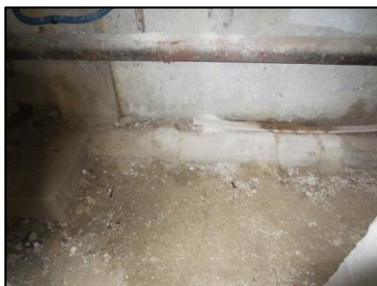
Photo N° 708 AMIANTE CIMENT 2  
BLAISE-S.sol-COULOIRS DE  
CAVES Conduits de fluide Chute  
E.U.(Fibres-ciment)

N° dossier : 2013-09-300 FK DTA PC OPH  
Date de l'évaluation : 02/06/2014  
Bâtiment : 2 BLAISE S.sol  
Local ou zone homogène : Ech :  
Désignation déclarée du local : COULOIRS DE CAVES  
Matériau ou produit : Conduits de fluide, Chute E.U.(Fibres-ciment)  
Conclusion : Procéder à une évaluation périodique

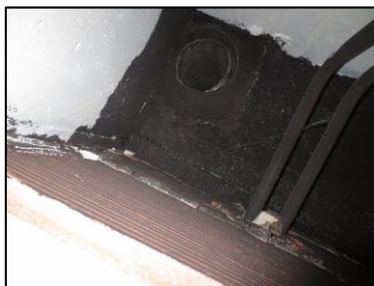
Photo N° 710 AMIANTE CIMENT 2  
BLAISE- +4-PLACARDS GAZ  
Plafonds Ventilation haute (Fibres-  
ciment)

N° dossier : 2013-09-300 FK DTA PC OPH  
 Date de l'évaluation : 02/06/2014  
 Bâtiment : 2 BLAISE +4  
 Local ou zone homogène : Ech :  
 Désignation déclarée du local : PLACARDS GAZ  
 Matériau ou produit : Plafonds, Ventilation haute (Fibres-ciment)  
 Conclusion : Procéder à une évaluation périodique

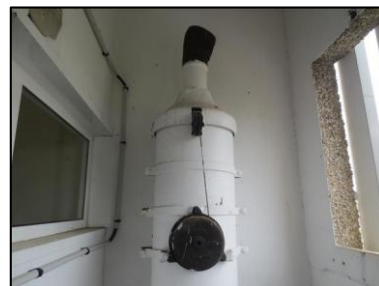
Photo N° 711 AMIANTE CIMENT 2  
BLAISE-+1 à +4-LOCAL V.O Vide-  
ordures Gaine V.O.(Fibres-ciment)

N° dossier : 2013-09-300 FK DTA PC OPH  
 Date de l'évaluation : 02/06/2014  
 Bâtiment : 2 BLAISE +1 à +4  
 Local ou zone homogène : Ech :  
 Désignation déclarée du local : LOCAL V.O  
 Matériau ou produit : Vide-ordures, Gaine V.O.(Fibres-ciment)  
 Conclusion : Procéder à une évaluation périodique
