Rapport de mission de repérage des matériaux et produits contenant de l'amiante avant réalisation de travaux

10 SQUARE F COUPERIN - APPT 2

77000 MELUN

RAPPORT N° :	OPH77 13LA80002	Date d'émission du rapport :	27/06/2017
Le repérage a été réalisé le :	13/06/2017	Accompagnateur :	
Par :	Olivier GUERIN	Laboratoire d'Analyses :	ITGA
N° certificat de qualification :	17-881	Adresse laboratoire :	3 RUE ARMAND HERPIN LACROIX - CS 46537 35065 RENNES CEDEX
Date d'obtention :	17/02/2017	Numéro d'accréditation :	1-5967
Le présent rapport est établi par une personne dont les compétences sont certifiées par :	ABCIDIA Certification 4 route de la Noue - 91190 GIF-SUR-YVETTE	Organisme d'assurance professionnelle :	ALLIANZ
		Adresse assurance :	Direction Opérations Entreprises 5C Esplanade Charles de Gaulle 33081 BORDEAUX CEDEX
		N° de contrat d'assurance :	55897385
		Date de validité :	31/12/2017

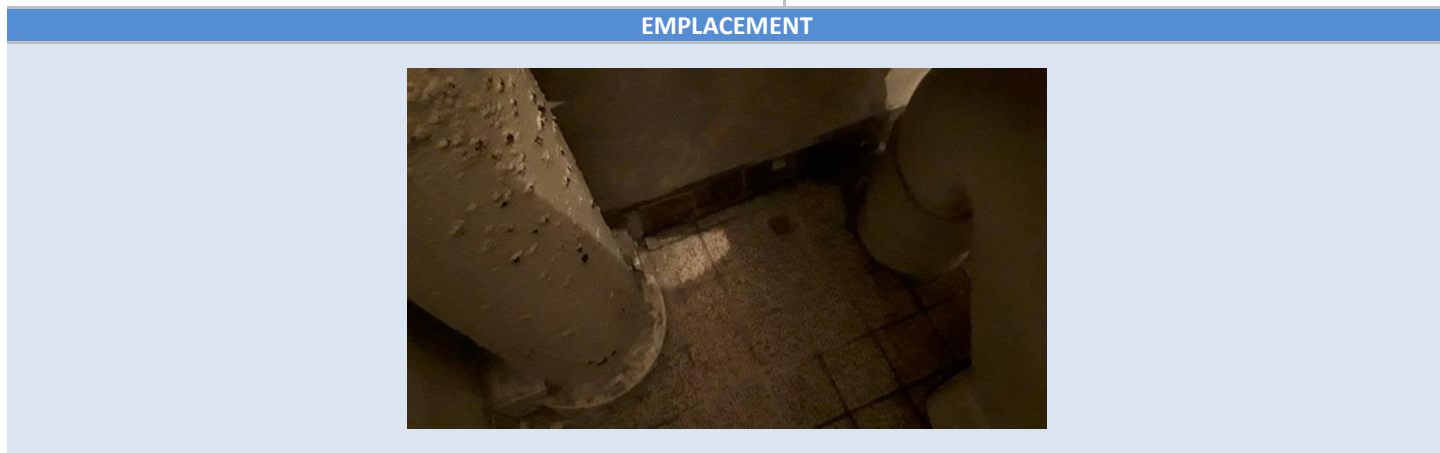
PRELEVEMENT : 13LA80002P01		
NOM DU CLIENT	NUMERO DU DOSSIER	PIECE OU LOCAL
OPH77	13LA80002 13/06/2017	WC
MATERIAU	DATE DE PRELEVEMENT	NOM DE L'OPERATEUR
Colle grise en vrac non séparable + matériau gris en vrac hétérogène non séparable + carrelage en vrac non séparable	13/06/2017	GUERIN Olivier

LOCALISATION	RESULTAT
Sols	Amiante non détecté

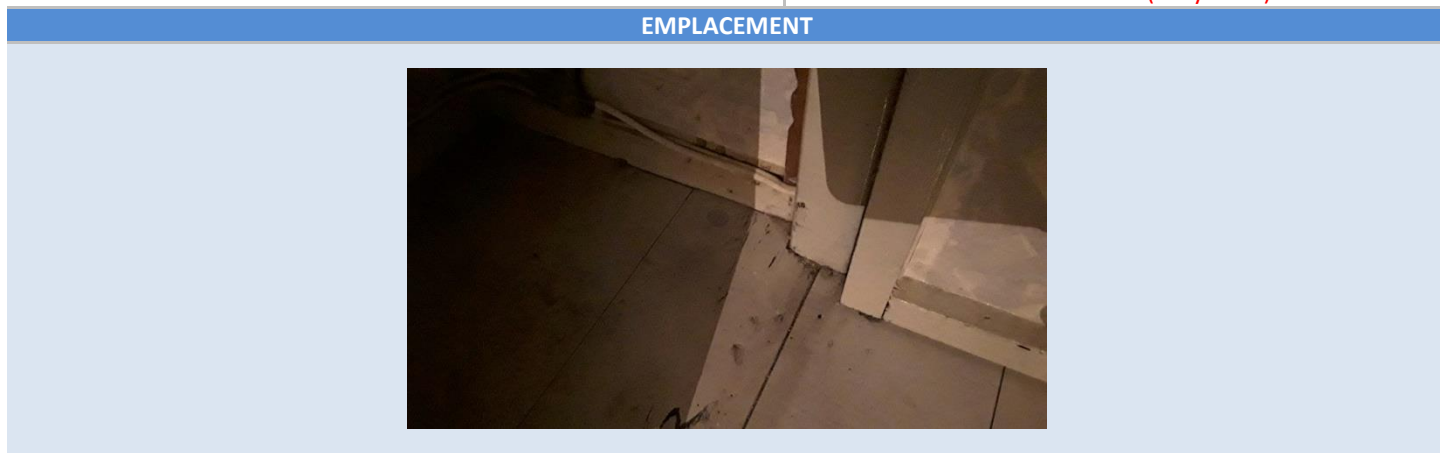
PRELEVEMENT : 13LA80002P02		
NOM DU CLIENT	NUMERO DU DOSSIER	PIECE OU LOCAL
OPH77	13LA80002 13/06/2017	Placard 2
MATERIAU	DATE DE PRELEVEMENT	NOM DE L'OPERATEUR
Dalle dure cassante grise en vrac non séparable + colle polymère jaune non séparable + matériau compact gris hétérogène	13/06/2017	GUERIN Olivier

LOCALISATION	RESULTAT
Sols	Amiante détecté (Chrysotile)

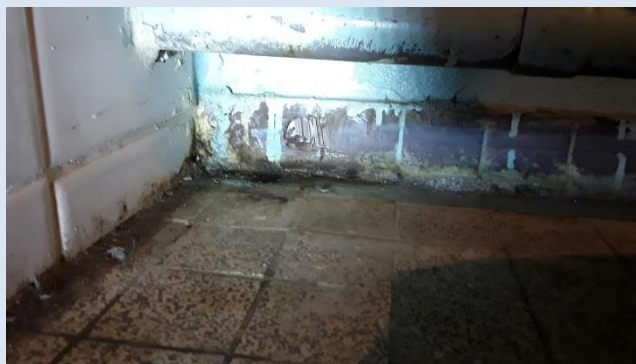
PRELEVEMENT : 13LA80002P03		
NOM DU CLIENT	NUMERO DU DOSSIER	PIECE OU LOCAL
OPH77	13LA80002 13/06/2017	Salle d'eau
MATERIAU	DATE DE PRELEVEMENT	NOM DE L'OPERATEUR
Colle grise + matériau beige non séparable + carrelage	13/06/2017	GUERIN Olivier
LOCALISATION	RESULTAT	
Mur C	Amiante non détecté	
EMPLACEMENT

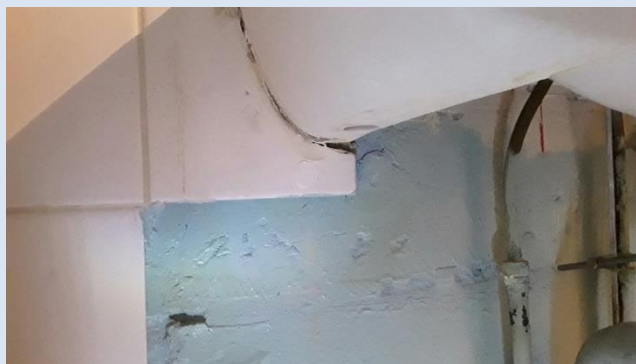
PRELEVEMENT : 13LA80002P04		
NOM DU CLIENT	NUMERO DU DOSSIER	PIECE OU LOCAL
OPH77	13LA80002 13/06/2017	Salle d'eau
MATERIAU	DATE DE PRELEVEMENT	NOM DE L'OPERATEUR
Colle beige + matériau gris hétérogène non séparable + carrelage	13/06/2017	GUERIN Olivier
LOCALISATION	RESULTAT	
Mur C	Amiante non détecté	
EMPLACEMENT

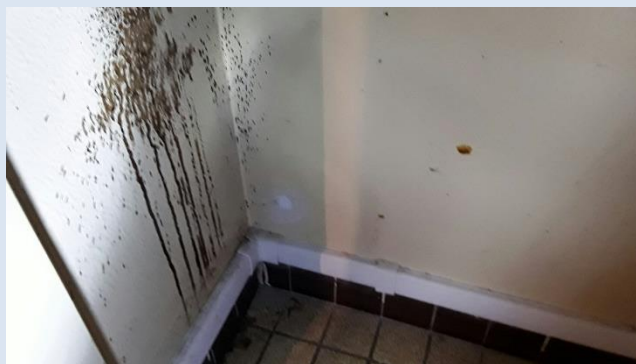
PRELEVEMENT : 13LA80002P05		
NOM DU CLIENT	NUMERO DU DOSSIER	PIECE OU LOCAL
OPH77	13LA80002 13/06/2017	Cuisine
MATERIAU	DATE DE PRELEVEMENT	NOM DE L'OPERATEUR
Enduit blanc en vrac + peinture non séparable	13/06/2017	GUERIN Olivier
LOCALISATION	RESULTAT	
Mur A	Amiante détecté (Chrysotile)

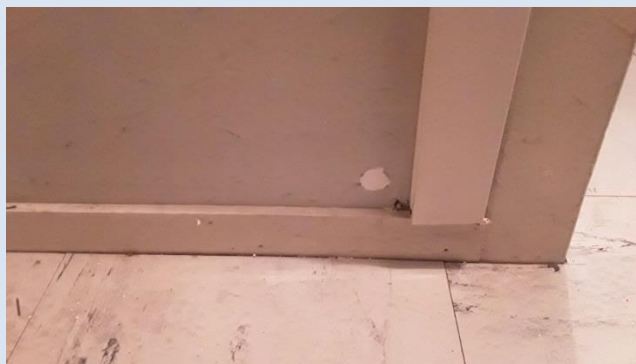
PRELEVEMENT : 13LA80002P06		
NOM DU CLIENT	NUMERO DU DOSSIER	PIECE OU LOCAL
OPH77	13LA80002 13/06/2017	Placard 1
MATERIAU	DATE DE PRELEVEMENT	NOM DE L'OPERATEUR
Enduit plâtreux blanc en vrac + peinture non séparable + papier non séparable	13/06/2017	GUERIN Olivier
LOCALISATION	RESULTAT	
Mur D	Amiante détecté (Chrysotile)

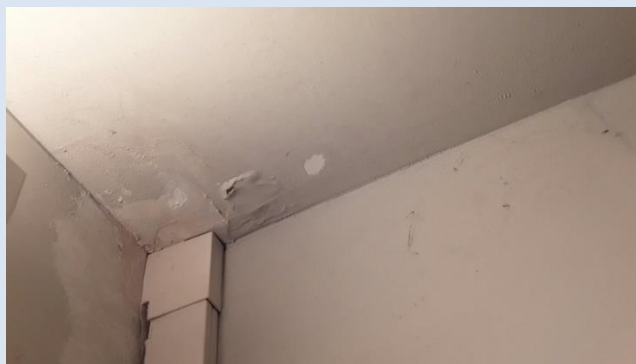
PRELEVEMENT : 13LA80002P07		
NOM DU CLIENT	NUMERO DU DOSSIER	PIECE OU LOCAL
OPH77	13LA80002 13/06/2017	Placard 1
MATERIAU	DATE DE PRELEVEMENT	NOM DE L'OPERATEUR
Enduit plâtreux blanc en vrac + peintures multiples non séparable	13/06/2017	GUERIN Olivier
LOCALISATION		RESULTAT
Plafond		Amiante détecté (Chrysotile)

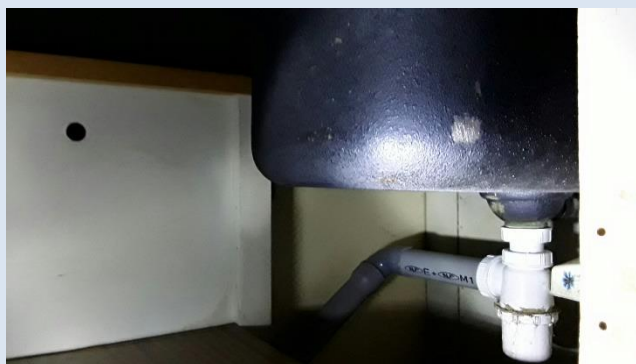
PRELEVEMENT : 13LA80002P08		
NOM DU CLIENT	NUMERO DU DOSSIER	PIECE OU LOCAL
OPH77	13LA80002 13/06/2017	Cuisine
MATERIAU	DATE DE PRELEVEMENT	NOM DE L'OPERATEUR
Matériau bitumineux noir en vrac	13/06/2017	GUERIN Olivier
LOCALISATION		RESULTAT
Sous évier		Amiante détecté (Chrysotile)
