## Rapport de mission de repérage des matériaux et produits contenant de l'amiante avant réalisation de travaux

10 AVENUE CHARLES PEGUY

77000 MELUN

RAPPORT N° :	2019 9611_EXTERIEURS	Laboratoire d'Analyses :	ITGA
Repérage réalisé le :	16/05/2019	Adresse laboratoire :	3 RUE ARMAND HERPIN LACROIX - CS 46537 35065 RENNES CEDEX
Accompagnateur :		Numéro d'accréditation :	1-5967
Par :	Mickaël JULIEN	Organisme d'assurance professionnelle :	AXA France
N° certificat :	CPDI 4129	Adresse assurance :	313 Terrasses de l'Arche 92727 NANTERRE CEDEX
Date d'obtention :	01/01/2017	N° de contrat d'assurance :	10158549604
Organisme certificateur	I.CERT Parc Edonia - Bâtiment G - Rue de la Terre Victoria - 35760 SAINT-GREGOIRE	Date de validité :	31/12/2019

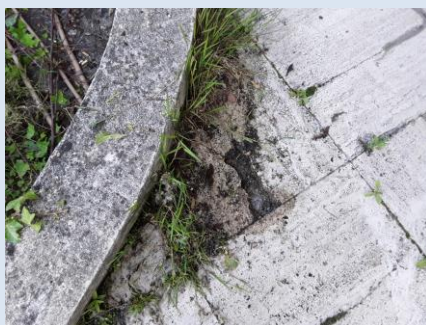
### EMPLACEMENT

PRELEVEMENT : 2019 9611_EXTERIEURSP001			
NOM DU CLIENT	NUMERO DU DOSSIER		PIECE OU LOCAL
OPH77	2019 9611_EXTERIEURS 16/05/2019		Terrasse (RC)
ELEMENT	DESCRIPTIF DU LABORATOIRE	DATE DE PRELEVEMENT	NOM DE L'OPERATEUR
Colle carrelage	Colle beige avec poussières	16/05/2019	JULIEN Mickaël
LOCALISATION		RESULTAT	
Sol		Fr1:Amiante non détecté

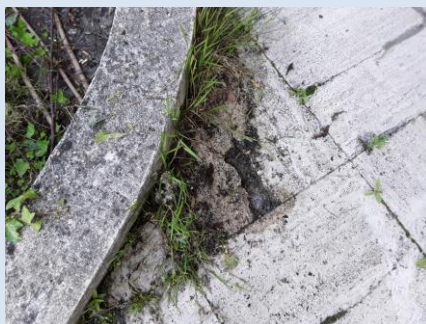
### EMPLACEMENT

PRELEVEMENT : 2019 9611_EXTERIEURSP001			
NOM DU CLIENT	NUMERO DU DOSSIER		PIECE OU LOCAL
OPH77	2019 9611_EXTERIEURS 16/05/2019		Terrasse (RC)
ELEMENT	DESCRIPTIF DU LABORATOIRE	DATE DE PRELEVEMENT	NOM DE L'OPERATEUR
Colle carrelage	Matériau gris en faible quantité hétérogène	16/05/2019	JULIEN Mickaël
LOCALISATION		RESULTAT	
Sol		Fr2:Amiante non détecté

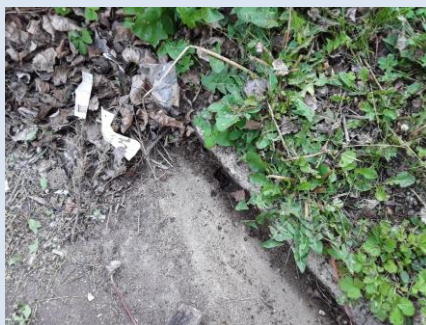
EMPLACEMENT

PRELEVEMENT : 2019 9611_EXTERIEURSP002			
NOM DU CLIENT	NUMERO DU DOSSIER		PIECE OU LOCAL
OPH77	2019 9611_EXTERIEURS 16/05/2019		Dégagement (RC)
ELEMENT	DESCRIPTIF DU LABORATOIRE	DATE DE PRELEVEMENT	NOM DE L'OPERATEUR
Enrobé	Agrégats d'enrobés bitumineux ? prise d'essai 1 + agrégats d'enrobés bitumineux ? prise d'essai 2 + agrégats d'enrobés bitumineux ? prise d'essai 3	16/05/2019	JULIEN Mickaël
LOCALISATION		RESULTAT	
Sol		Amiante non détecté

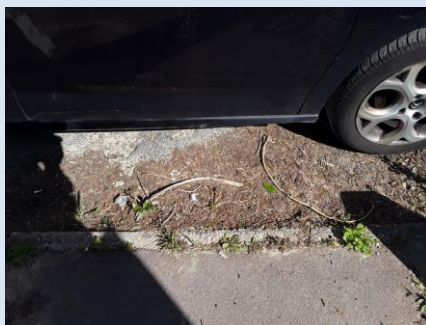
EMPLACEMENT

PRELEVEMENT : 2019 9611_EXTERIEURSP003			
NOM DU CLIENT	NUMERO DU DOSSIER		PIECE OU LOCAL
OPH77	2019 9611_EXTERIEURS 16/05/2019		Extérieurs (RC)
ELEMENT	DESCRIPTIF DU LABORATOIRE	DATE DE PRELEVEMENT	NOM DE L'OPERATEUR
Enrobé	Agrégats d'enrobés bitumineux ? prise d'essai 1 + agrégats d'enrobés bitumineux ? prise d'essai 2 + agrégats d'enrobés bitumineux ? prise d'essai 3	16/05/2019	JULIEN Mickaël
LOCALISATION		RESULTAT	
Sol		Amiante non détecté
