Rapport de mission de repérage des matériaux et produits contenant de l'amiante avant
réalisation de travaux

R. 4412-97 modifié par le décret 2012-639 du 4 mai 2012
Norme NF X 46-020

5 SQUARE F. COUPERIN APT 02

RAPPORT N° :	OPH77 13LA30002	Date d'émission du rapport :	18/08/2017
Le repérage a été réalisé le :	09/08/2017	Accompagnateur :	
Par :	Mickaël JULIEN	Laboratoire d'Analyses :	ITGA
N° certificat de qualification :		Adresse laboratoire :	3 RUE ARMAND HERPIN LACROIX - CS 46537 35065 RENNES CEDEX
Date d'obtention :	18/08/2017	Numéro d'accréditation :	1-5967
Le présent rapport est établi par une personne dont les compétences sont certifiées par :		Organisme d'assurance professionnelle :	ALLIANZ
		Adresse assurance :	Direction Opérations Entreprises 5C Esplanade Charles de Gaulle 33081 BORDEAUX CEDEX
		N° de contrat d'assurance :	55897385
		Date de validité :	31/12/2017

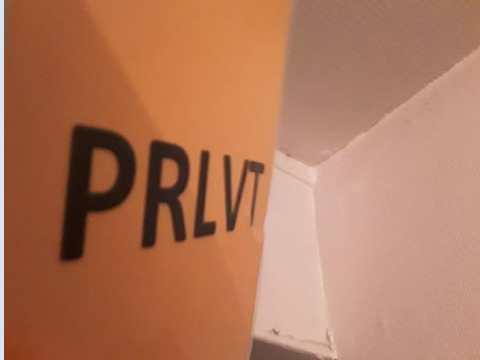
PRELEVEMENT : 13LA30002P002		
NOM DU CLIENT	NUMERO DU DOSSIER	PIECE OU LOCAL
OPH77	13LA30002 09/08/2017	Séjour
MATERIAU	DATE DE PRELEVEMENT	NOM DE L'OPERATEUR
Enduit plâtreux blanc en vrac + peinture non séparable + papier non séparable + toile fibreuse blanche non séparable	09/08/2017	JULIEN Mickaël
LOCALISATION		RESULTAT
Plafond		Amiante non détecté
EMPLACEMENT

Fraction Analysée	Technique analytique et date d'analyse	Résultat	Type d'amiante	Nb de préparations
▶ Enduit plâtreux blanc en vrac + peinture non séparable + papier non séparable + toile fibreuse blanche non séparable	META le 17/08/2017	Amiante non détecté	---	2

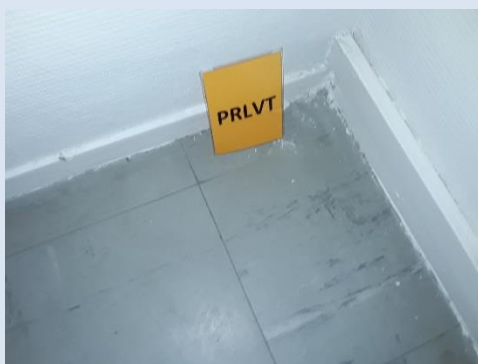
EMPLACEMENT

PRELEVEMENT : 13LA30002P003		
NOM DU CLIENT	NUMERO DU DOSSIER	PIECE OU LOCAL
OPH77	13LA30002 09/08/2017	Séjour
MATERIAU	DATE DE PRELEVEMENT	NOM DE L'OPERATEUR
Enduit beige en vrac + peinture non séparable + papier non séparable	09/08/2017	JULIEN Mickaël
LOCALISATION		RESULTAT
Mur C		Amiante non détecté

Fraction Analysée	Technique analytique et date d'analyse	Résultat	Type d'amiante	Nb de préparations
▶ Enduit beige en vrac + peinture non séparable + papier non séparable	META le 17/08/2017	Amiante non détecté	---	1

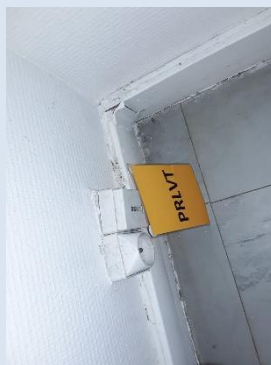
EMPLACEMENT

PIECE	ETAGE	ELEMENTS PRELEVES	N° Echantillon	REPERAGE	ETAT	RESULTAT
Séjour	RC	Enduit beige en vrac + peinture non séparable + papier non séparable + toile fibreuse blanche non séparable + carton non séparable	13LA30002P004	Mur D	BON ETAT	Amiante détecté (Chrysotile)

PRELEVEMENT : 13LA30002P004		
NOM DU CLIENT	NUMERO DU DOSSIER	PIECE OU LOCAL
OPH77	13LA30002 09/08/2017	Séjour
MATERIAU	DATE DE PRELEVEMENT	NOM DE L'OPERATEUR
Enduit beige en vrac + peinture non séparable + papier non séparable + toile fibreuse blanche non séparable + carton non séparable	09/08/2017	JULIEN Mickaël
LOCALISATION		RESULTAT
Mur D		Amiante détecté (Chrysotile)

Fraction Analysée	Technique analytique et date d'analyse	Résultat	Type d'amiante	Nb de préparations
▶ Enduit beige en vrac + peinture non séparable + papier non séparable + toile fibreuse blanche non séparable + carton non séparable	META le 17/08/2017	Présence de fibres d'amiante	Chrysotile	1

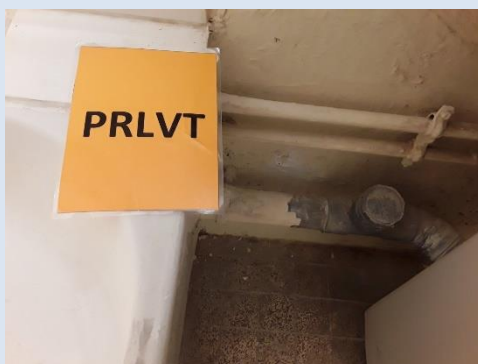
EMPLACEMENT

PRELEVEMENT : 13LA30002P005		
NOM DU CLIENT	NUMERO DU DOSSIER	PIECE OU LOCAL
OPH77	13LA30002 09/08/2017	Salle de bains
MATERIAU	DATE DE PRELEVEMENT	NOM DE L'OPERATEUR
Enduit beige en vrac + peintures multiples non séparable	09/08/2017	JULIEN Mickaël
LOCALISATION	RESULTAT	
Mur A	Amiante non détecté

Fraction Analysée	Technique analytique et date d'analyse	Résultat	Type d'amiante	Nb de préparations
▶ Enduit beige en vrac + peintures multiples non séparable	META le 17/08/2017	Amiante non détecté	---	1

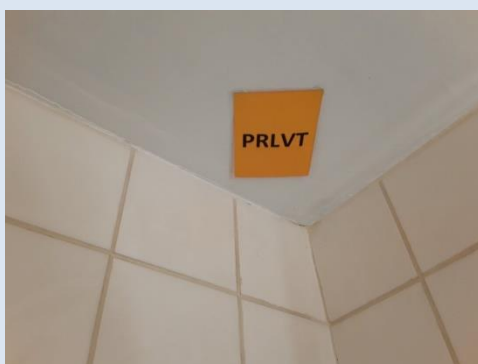
EMPLACEMENT

PRELEVEMENT : 13LA30002P006		
NOM DU CLIENT	NUMERO DU DOSSIER	PIECE OU LOCAL
OPH77	13LA30002 09/08/2017	Salle de bains
MATERIAU	DATE DE PRELEVEMENT	NOM DE L'OPERATEUR
Enduit blanc en vrac non séparable + peinture non séparable + matériau gris en vrac	09/08/2017	JULIEN Mickaël
LOCALISATION	RESULTAT	
Plafond	Amiante non détecté

Fraction Analysée	Technique analytique et date d'analyse	Résultat	Type d'amiante	Nb de préparations
▶ Enduit blanc en vrac non séparable + peinture non séparable + matériau gris en vrac	META le 17/08/2017	Amiante non détecté	---	1

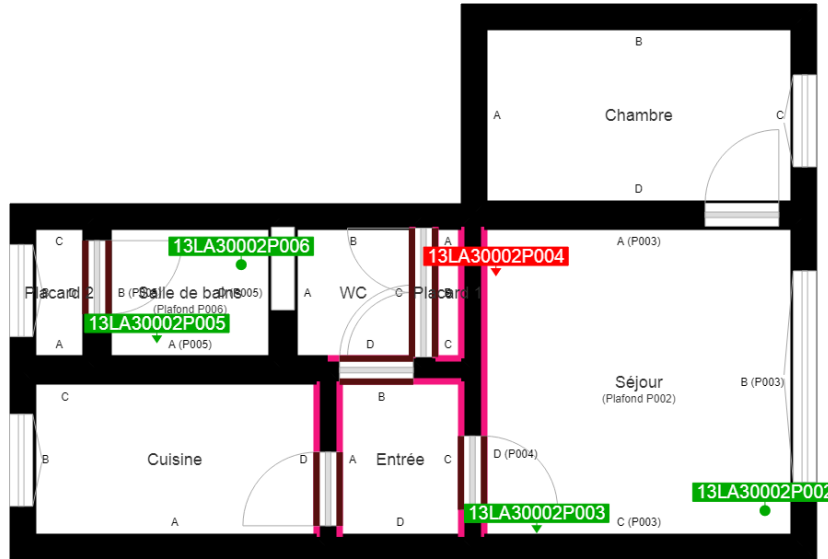
ANNEXE 2 – CROQUIS DE LOCALISATION DE PRELEVEMENTS

Cloisons Plaques de plâtre
 Murs Béton / Enduit

- Prélèvements de sol amiantés
- Prélèvements de sol non amiantés
- Prélèvements de plafonds amiantés
- Prélèvements de plafonds non amiantés
- Prélèvements de murs amiantés
- Prélèvements de murs non amiantés
- X Autres types de prélèvements amiantés
- X Autres types de prélèvements non amiantés
