# Pré-Rapport de repérage des matériaux et produits contenant de l'amiante avant réalisation de travaux dans un immeuble bâti

9 Square F. Couperin - Logement 1 - ESC A7 - R+1  
77000 MELUN

**Référence du dossier :** Diffus OPH77

13LA70101 12/02/2020 - 03:22

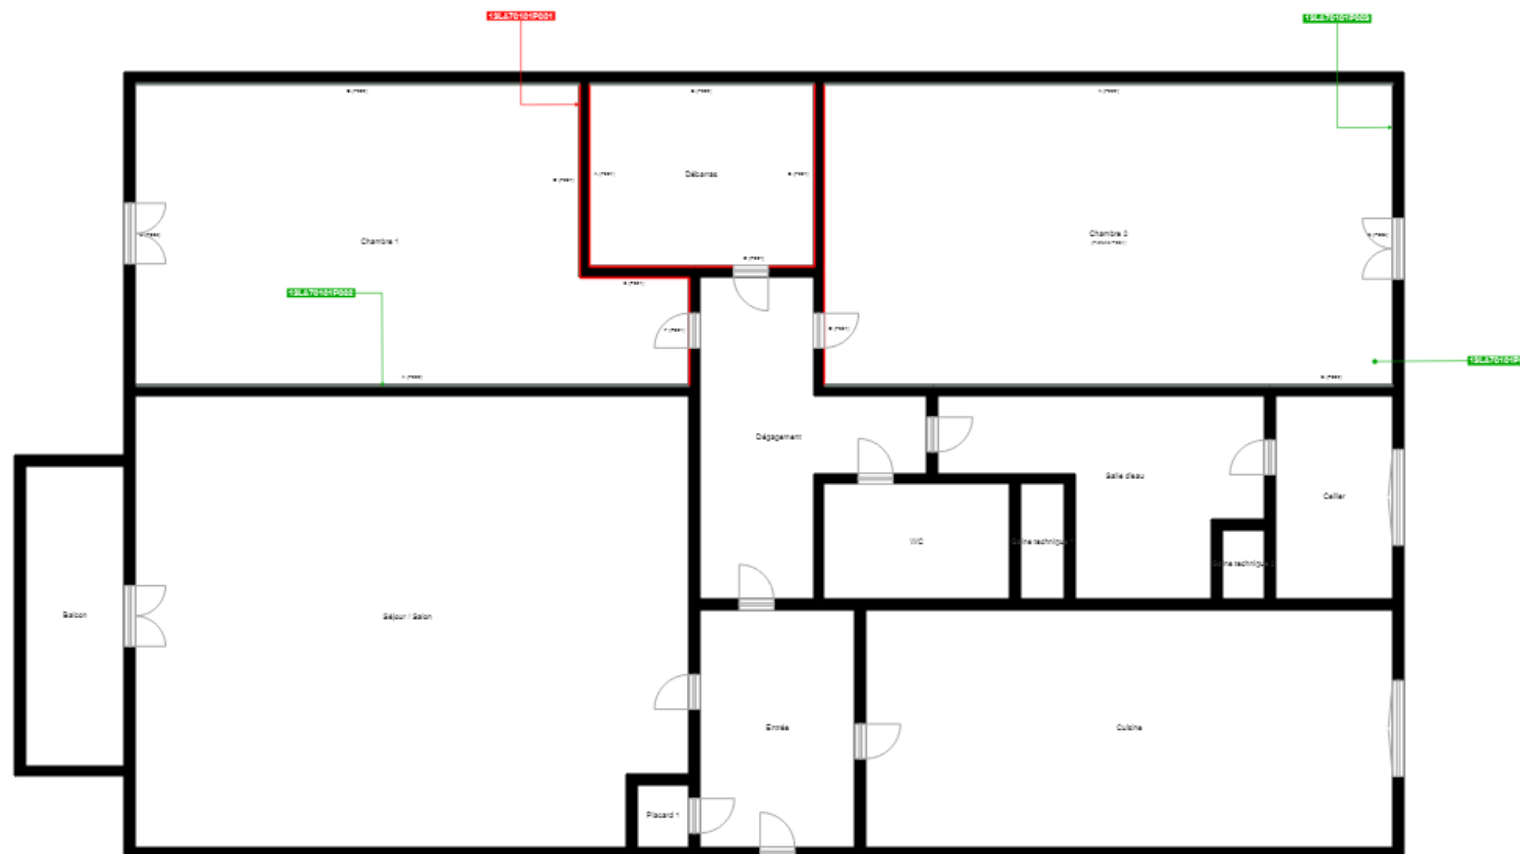
## PLANCHE DE REPERAGE

Pièce et Etage	Ouvrage ou composant de la construction	Localisation	Partie d'ouvrage ou de composant à inspecter ou à sonder	Identification	Justification
Chambre 1 - R+1	Autres	Mur D	Enduit / Peinture plaque de plâtre	P001	RESULTAT ANALYSE
Chambre 1 - R+1	Autres	Mur E, Mur F	Enduit / Peinture plaque de plâtre	P001	ZPSO
Chambre 2 - R+1	Autres	Mur D	Enduit / Peinture plaque de plâtre	P001	ZPSO
Débarras - R+1	Autres	Mur A, Mur C, Mur D	Enduit / Peinture plaque de plâtre	P001	ZPSO

Bien : 13LA70101 - 9 Square F.  
Couperin - Logement 1 - ESC A7 -  
R+1 77000 MELUN
