Rapport de mission de repérage des matériaux et produits contenant de l'amiante avant réalisation de travaux

10 SQUARE F COUPERIN - APPT 2

77000 MELUN

RAPPORT N° :	OPH77 13LA80002	Date d'émission du rapport :	27/06/2017
Le repérage a été réalisé le :	13/06/2017	Accompagnateur :	
Par :	Olivier GUERIN	Laboratoire d'Analyses :	ITGA
N° certificat de qualification :	17-881	Adresse laboratoire :	3 RUE ARMAND HERPIN LACROIX - CS 46537 35065 RENNES CEDEX
Date d'obtention :	17/02/2017	Numéro d'accréditation :	1-5967
Le présent rapport est établi par une personne dont les compétences sont certifiées par :	ABCIDIA Certification 4 route de la Noue - 91190 GIF-SUR-YVETTE	Organisme d'assurance professionnelle :	ALLIANZ
		Adresse assurance :	Direction Opérations Entreprises 5C Esplanade Charles de Gaulle 33081 BORDEAUX CEDEX
		N° de contrat d'assurance :	55897385
		Date de validité :	31/12/2017

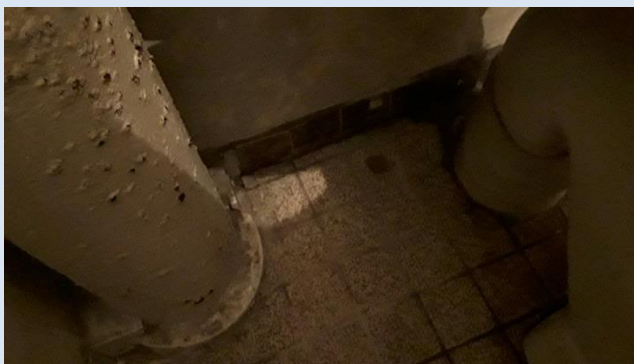
PRELEVEMENT : 13LA80002P01		
NOM DU CLIENT	NUMERO DU DOSSIER	PIECE OU LOCAL
OPH77	13LA80002 13/06/2017	WC
MATERIAU	DATE DE PRELEVEMENT	NOM DE L'OPERATEUR
Colle grise en vrac non séparable + matériau gris en vrac hétérogène non séparable + carrelage en vrac non séparable	13/06/2017	GUERIN Olivier

LOCALISATION	RESULTAT
Sols	Amiante non détecté

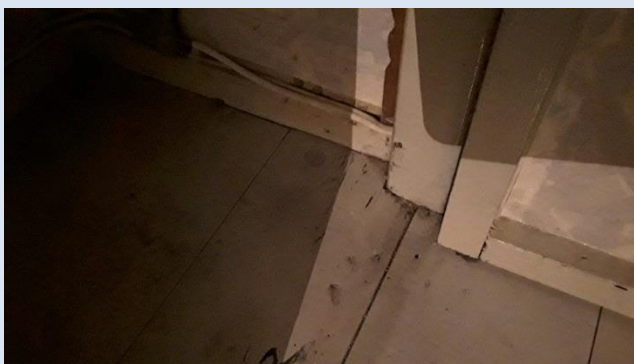
LOCALISATION	RESULTAT
Sols	Amiante détecté (Chrysotile)
