## Rapport de mission de repérage des matériaux et produits contenant de l'amiante avant réalisation de travaux

15 SQUARE F COUPERIN

77000 MELUN

RAPPORT N° :	13LBC0101	Laboratoire d'Analyses :	ITGA
Repérage réalisé le :	21/05/2019	Adresse laboratoire :	3 RUE ARMAND HERPIN LACROIX - CS 46537 35065 RENNES CEDEX
Accompagnateur :		Numéro d'accréditation :	1-5967
Par :	Tristan BRUNOT	Organisme d'assurance professionnelle :	AXA France
N° certificat :	CPDI 3541	Adresse assurance :	313 Terrasses de l'Arche 92727 NANTERRE CEDEX
Date d'obtention :	27/12/2017	N° de contrat d'assurance :	10158549604
Organisme certificateur	I.CERT PARC EDONIA - BAT G - RUE DE LA TERRE VICTORIA - 35760 SAINT GREGOIRE	Date de validité :	31/12/2019

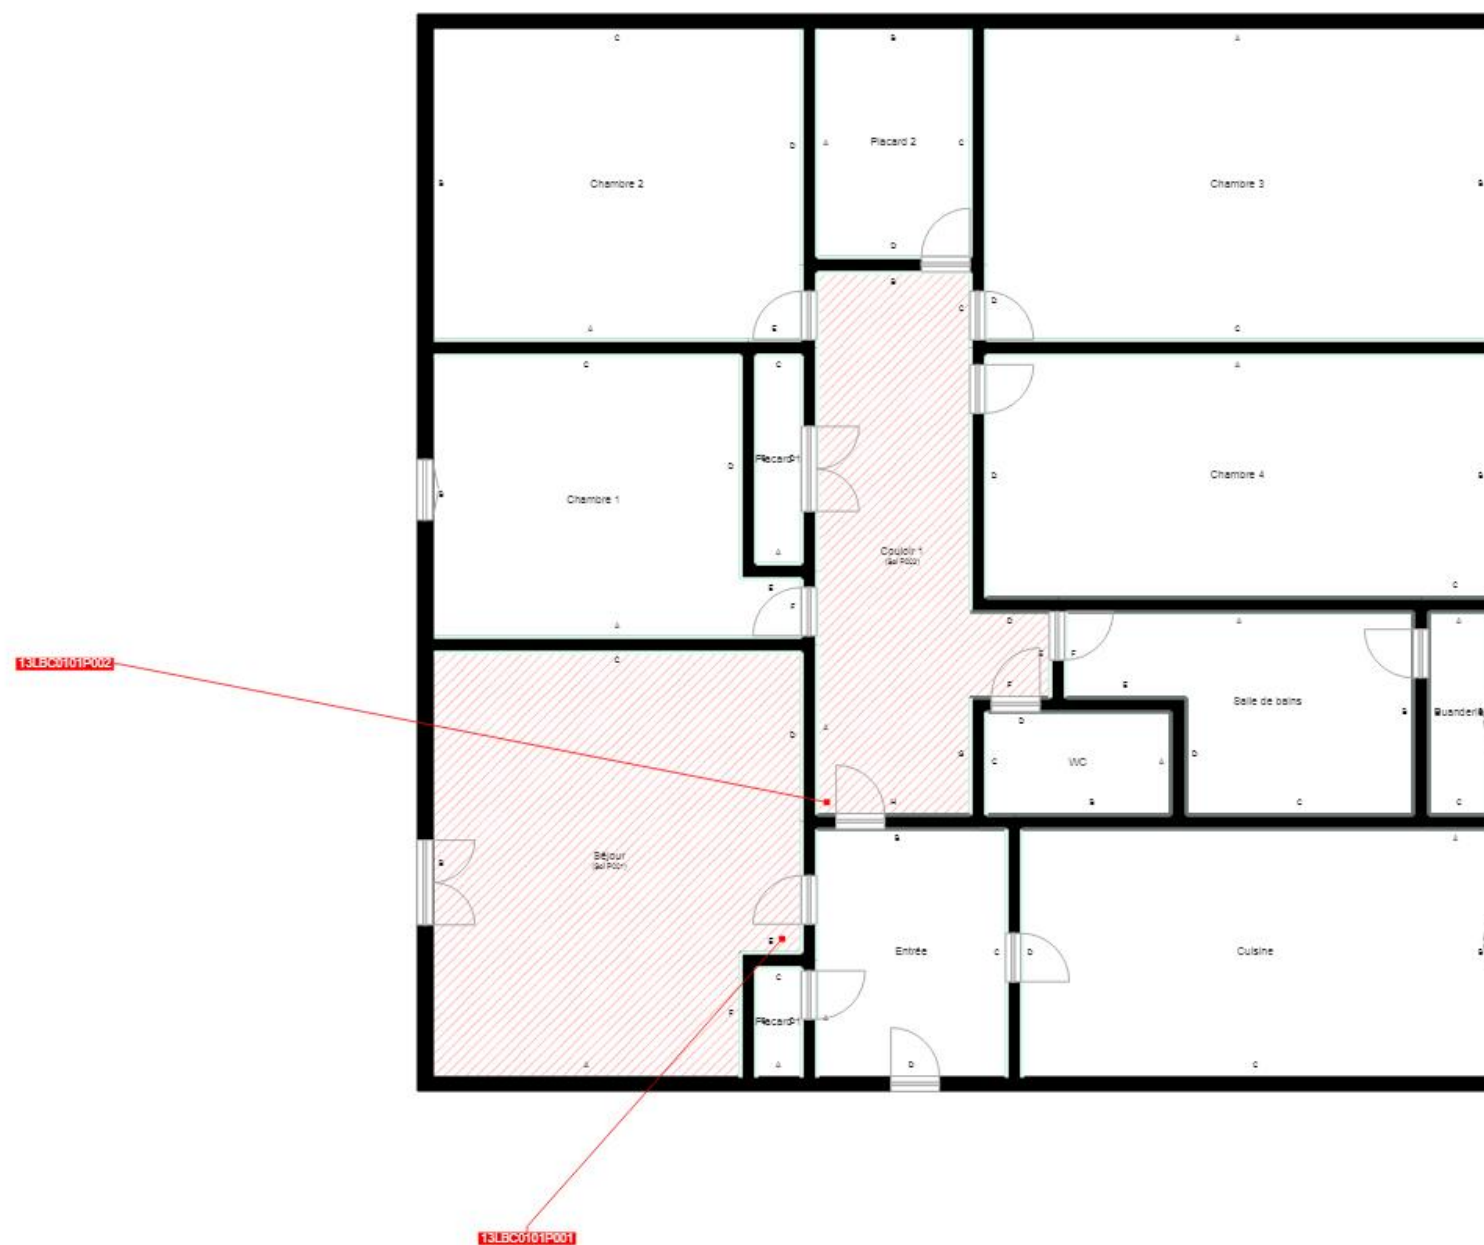
PIECE	ETAGE	ELEMENTS	DESCRIPTIF LABORATOIRE	Echantillon	REPERAGE	ETAT	RESULTAT
Séjour	Rez de chaussée	Dalle de sol	Dalle dure cassante beige	13LBC0101P001	Sol	BON ETAT	Fr2:Amiante détecté (Chrysotile)
Séjour	Rez de chaussée	Dalle de sol	Colle bitumineuse noire	13LBC0101P001	Sol	BON ETAT	Fr3:Amiante détecté (Chrysotile)
Couloir 1	Rez de chaussée	Dalle de sol	Colle bitumineuse noire + ragréage gris en faible quantité non séparable	13LBC0101P002	Sol	BON ETAT	Fr1:Amiante détecté (Chrysotile)
Couloir 1	Rez de chaussée	Dalle de sol	Dalle dure cassante beige	13LBC0101P002	Sol	BON ETAT	Fr3:Amiante détecté (Chrysotile)

PIECE	ETAGE	ELEMENTS	DESCRIPTIF LABORATOIRE	Echantillon	REPERAGE	ETAT	RESULTAT	METHODE
Couloir 1	Rez de chaussée	Dalle de sol	Matériau compact gris hétérogène	13LBC0101P002	Sol	BON ETAT	Fr2:Amiante non détecté	RESULTAT ANALYSE
