Rapport de repérage des matériaux et produits contenant de l'amiante avant réalisation de travaux dans un immeuble bâti

2
2 SQUARE B. PASCAL
77000 MELUN

Référence du dossier : Diffus OPH77

13LBR0402 17/09/2020 - 16:52

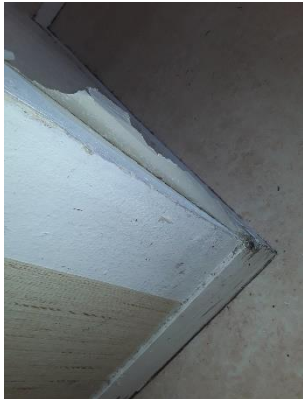
Identification : P005
Pièce et étage : Chambre 2 R+4
Localisation : Mur A
Parties d'ouvrages ou de composants : Murs et cloisons maçonnés (Enduits à base de plâtre projetés, lissés ou talochés)
Descriptif Laboratoire : Peintures multiples en vrac non séparable + matériau plâtreux blanc en vrac avec couche cartonnée non séparable
Résultat (justification) : Amiante détecté (RESULTAT ANALYSE)

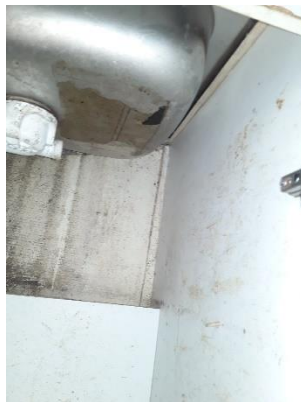
Identification : P009

Pièce et étage : Cuisine R+4

Localisation : Sous évier

Parties d'ouvrages ou de composants : Portes de placard, baignoires et éviers métalliques (Plaques souples bitumineuses antivibratiles)

Descriptif Laboratoire : Matériau bitumineux noir

Résultat (justification) : Amiante non détectée (RESULTAT ANALYSE)
