# Rapport de repérage des matériaux et produits contenant de l'amiante avant réalisation de travaux dans un immeuble bâti

41 Avenue Charles Peguy - Logement 2 - R+1 - ESC C2  
77000 MELUN

13LC20102 09/03/2020 - 10:52

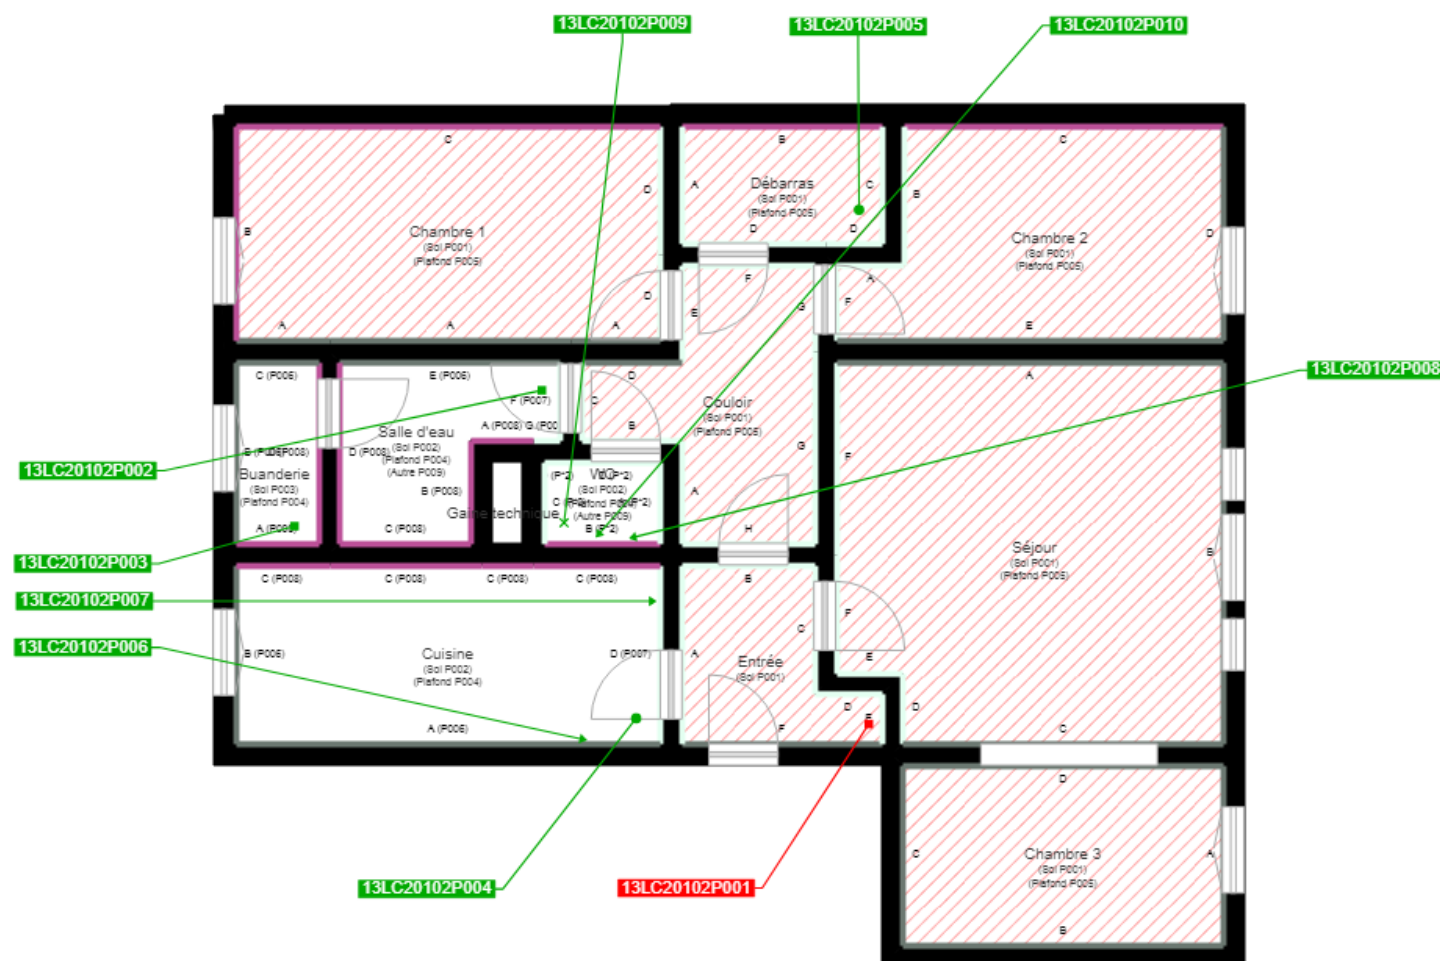
Pièce et Etage	Ouvrage ou composant de la construction	Localisation	Partie d'ouvrage ou de composant à inspecter ou à sonder	Identification	Justification
Entrée - R+1	Autres	Sol	Dalle de sol	P001	RESULTAT ANALYSE
Chambre 1 - R+1	Autres	Sol	Dalle de sol	P001	ZPSO
Chambre 2 - R+1	Autres	Sol	Dalle de sol	P001	ZPSO
Chambre 3 - R+1	Autres	Sol	Dalle de sol	P001	ZPSO
Couloir - R+1	Autres	Sol	Dalle de sol	P001	ZPSO
Débarras - R+1	Autres	Sol	Dalle de sol	P001	ZPSO
Séjour - R+1	Autres	Sol	Dalle de sol	P001	ZPSO
