Rapport de repérage des matériaux et produits contenant de l'amiante avant réalisation de travaux dans un immeuble bâti

5 Square P. Merimee - Logement 1 - R+2 - ESC CB
77000 MELUN

Référence du dossier : Diffus OPH77

13LCB0201 06/03/2020 - 04:38

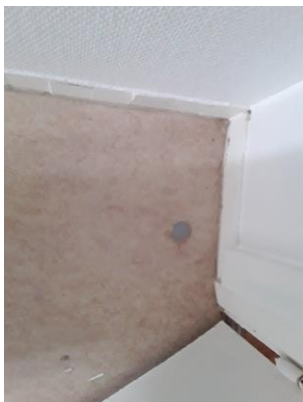
Identification : P006 (Fr1)
Pièce et étage : Cuisine R+2
Localisation : Sol
Parties d'ouvrages ou de composants : Autres (Revêtement souple)
Descriptif Laboratoire : Revêtement souple beige + colle polymère jaune non séparable
Résultat (justification) : Amiante non détectée (RESULTAT ANALYSE)

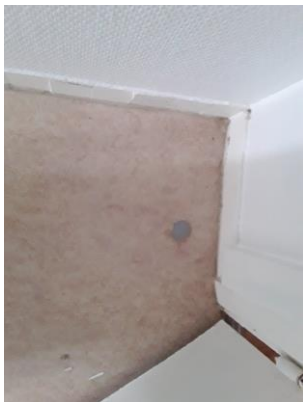
Identification : P006 (Fr2)
Pièce et étage : Cuisine R+2
Localisation : Sol
Parties d'ouvrages ou de composants : Autres (Revêtement souple)
Descriptif Laboratoire : Matériau compact rouge + matériau compact gris non séparable
Résultat (justification) : Amiante non détectée (RESULTAT ANALYSE)

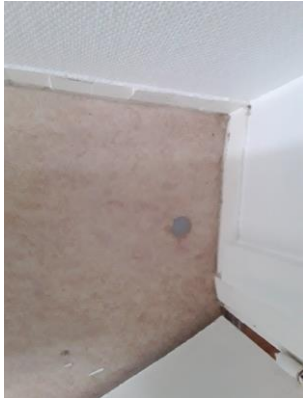
Identification : P006 (Fr3)
Pièce et étage : Cuisine R+2
Localisation : Sol
Parties d'ouvrages ou de composants : Autres (Revêtement souple)
Descriptif Laboratoire : Joint cassant gris non séparable + colle grise
Résultat (justification) : Amiante non détectée (RESULTAT ANALYSE)

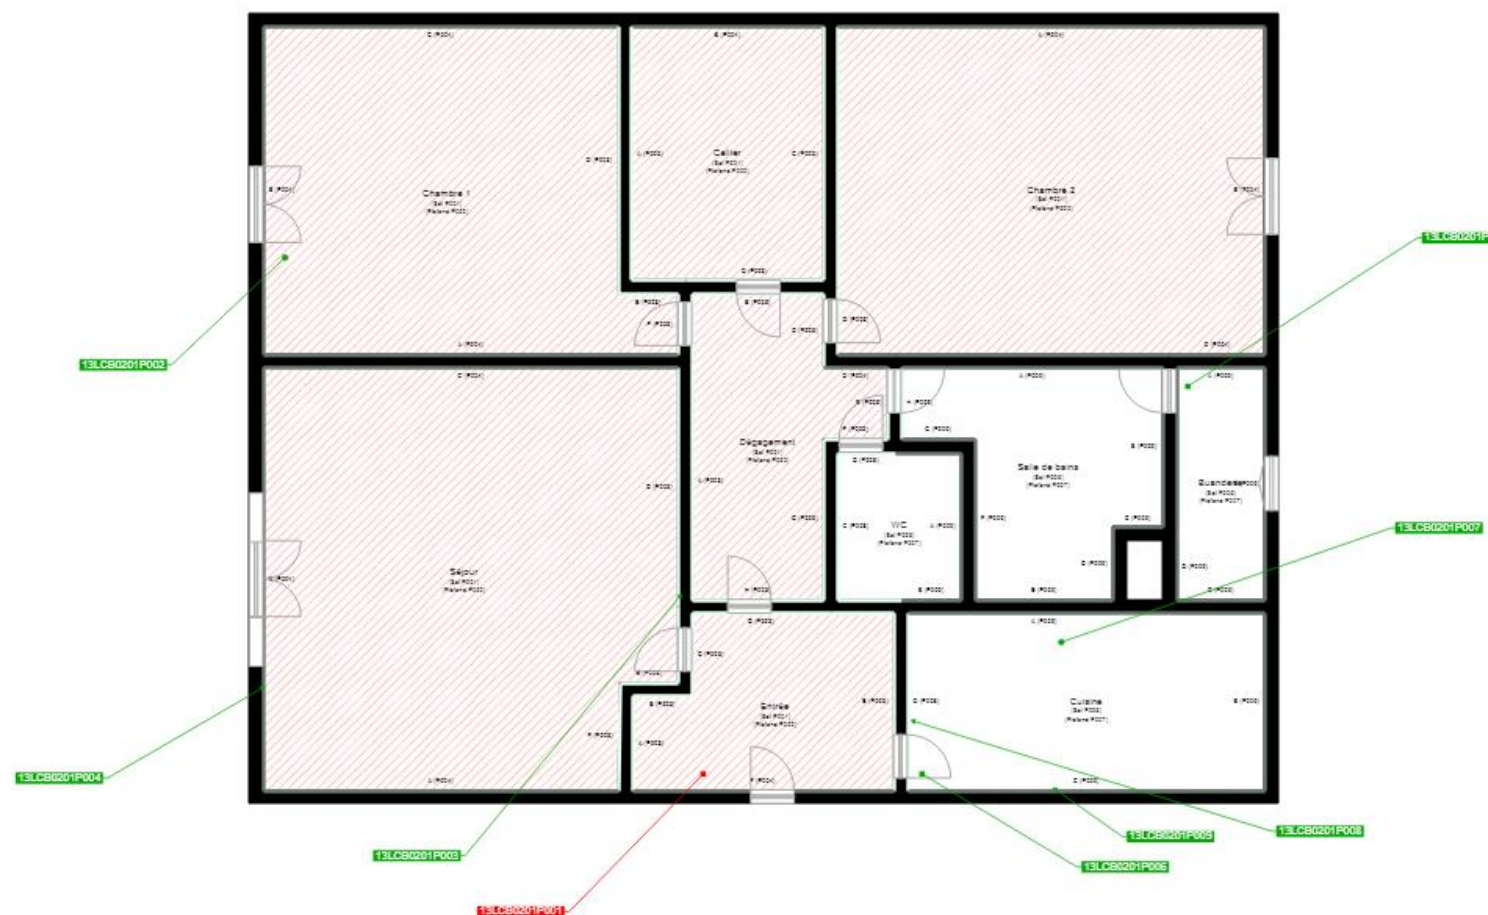
- Prélèvement de sol amianté
- Prélèvement de sol non amianté
- Prélèvement de plafond amianté
- Prélèvement de plafond non amianté
- Prélèvement de mur amianté
- Prélèvement de mur non amianté
- Autre type de prélèvement amianté
- Autre type de prélèvement non amianté
- Sols amiantés
- Plafonds amiantés
- Sols et plafonds amiantés
