Rapport de repérage des matériaux et produits contenant de l'amiante avant réalisation de travaux dans un immeuble bâti

2
17 SQUARE P. MERIMEE
77000 MELUN

Date du rapport : 18/09/2020

Référence du dossier : Diffus OPH77

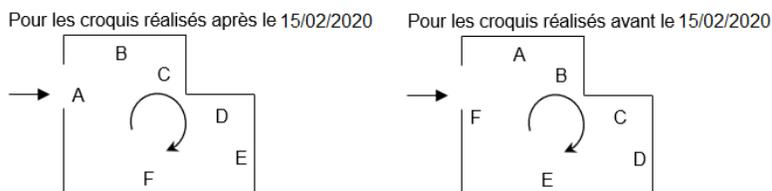
Sens du repérage pour évaluer un local :

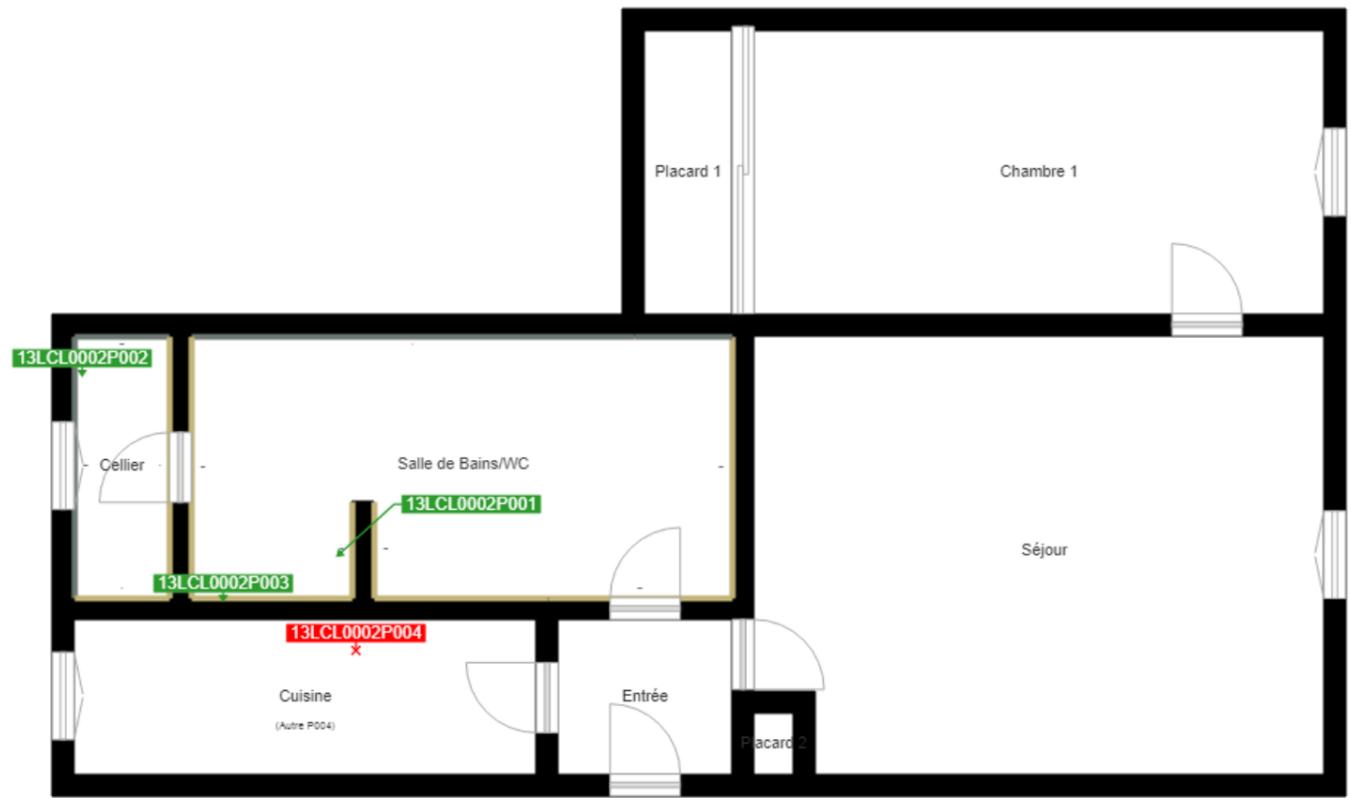
PLANCHE DE REPERAGE

Pièce et Etage	Ouvrage ou composant de la construction	Localisation	Partie d'ouvrage ou de composant à inspecter ou à sonder	Identification	Justification	Commentaire
Cuisine - RC	Portes de placard, baignoires et éviers métalliques	Sous évier	Plaques souples bitumineuses antivibratiles	P004	RESULTAT ANALYSE

Identification : P004
Pièce et étage : Cuisine RC
Localisation : Sous évier
Parties d'ouvrages ou de composants : Portes de placard, baignoires et éviers métalliques (Plaques souples bitumineuses antivibratiles)
Descriptif Laboratoire : Matériau bitumineux avec couche en papier
Résultat (justification) : Amiante détecté (RESULTAT ANALYSE)
