Rapport de repérage des matériaux et produits contenant de l'amiante avant réalisation de travaux dans un immeuble bâti

29 Avenue A. de Saint Exupéry - Logement 2 - ESC D1 - RC
77000 MELUN

Date du rapport : 17/03/2020

13LD10002 17/03/2020 - 04:29

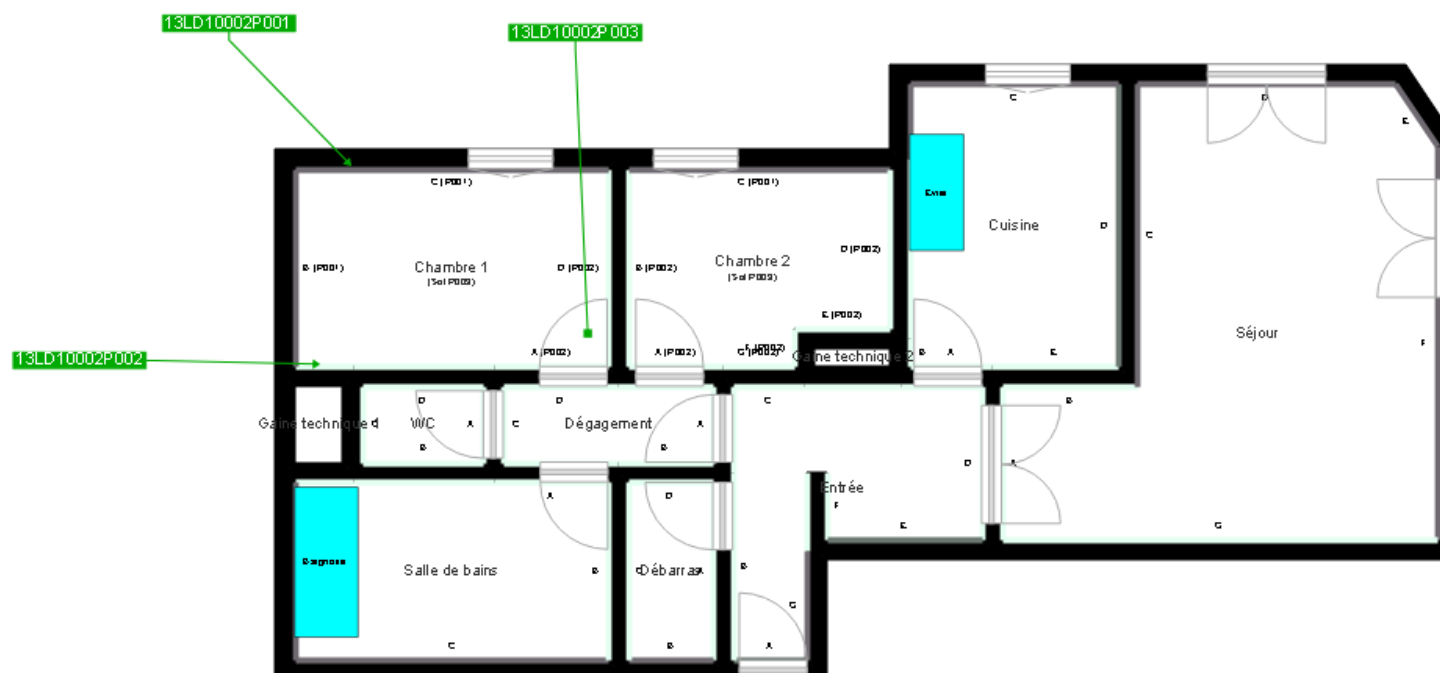
PLANCHE DE REPERAGE

Logement 002 de l'entrée n 29

Bien : 13LD10002 - 29 Avenue A. de Saint Exupéry - Logement 2 - ESC D1 - RC 77000 MELUN
