Rapport de repérage des matériaux et produits contenant de l'amiante avant réalisation de travaux dans un immeuble bâti

29 Avenue A. de Saint Exupéry - Logement 2 - R+4
77000 MELUN

Référence du dossier : Diffus OPH77

13LD10402 28/01/2020 - 10:15

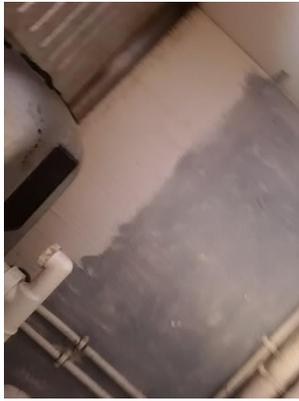
Identification : P005 (Fr1)
Pièce et étage : Salle de bains R+4
Localisation : Sol
Parties d'ouvrages ou de composants : Autres (Revêtement souple)
Descriptif Laboratoire : Revêtement souple beige
Résultat (justification) : Amiante non détectée (RESULTAT ANALYSE)

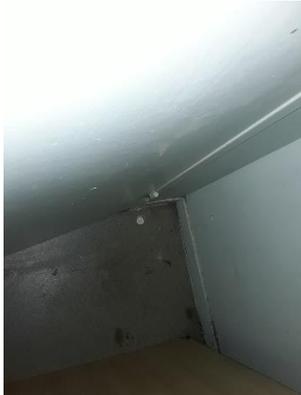
Identification : P005 (Fr2)
Pièce et étage : Salle de bains R+4
Localisation : Sol
Parties d'ouvrages ou de composants : Autres (Revêtement souple)
Descriptif Laboratoire : Colle polymère jaune non séparable + ragréage gris
Résultat (justification) : Amiante non détectée (RESULTAT ANALYSE)

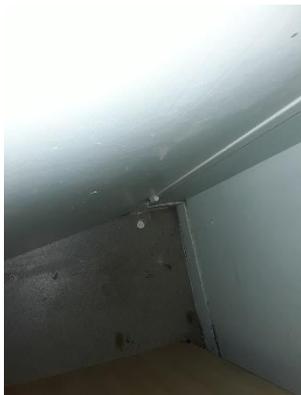
Identification : P005 (Fr3)
Pièce et étage : Salle de bains R+4
Localisation : Sol
Parties d'ouvrages ou de composants : Autres (Revêtement souple)
Descriptif Laboratoire : Matériau compact gris hétérogène
Résultat (justification) : Amiante non détectée (RESULTAT ANALYSE)

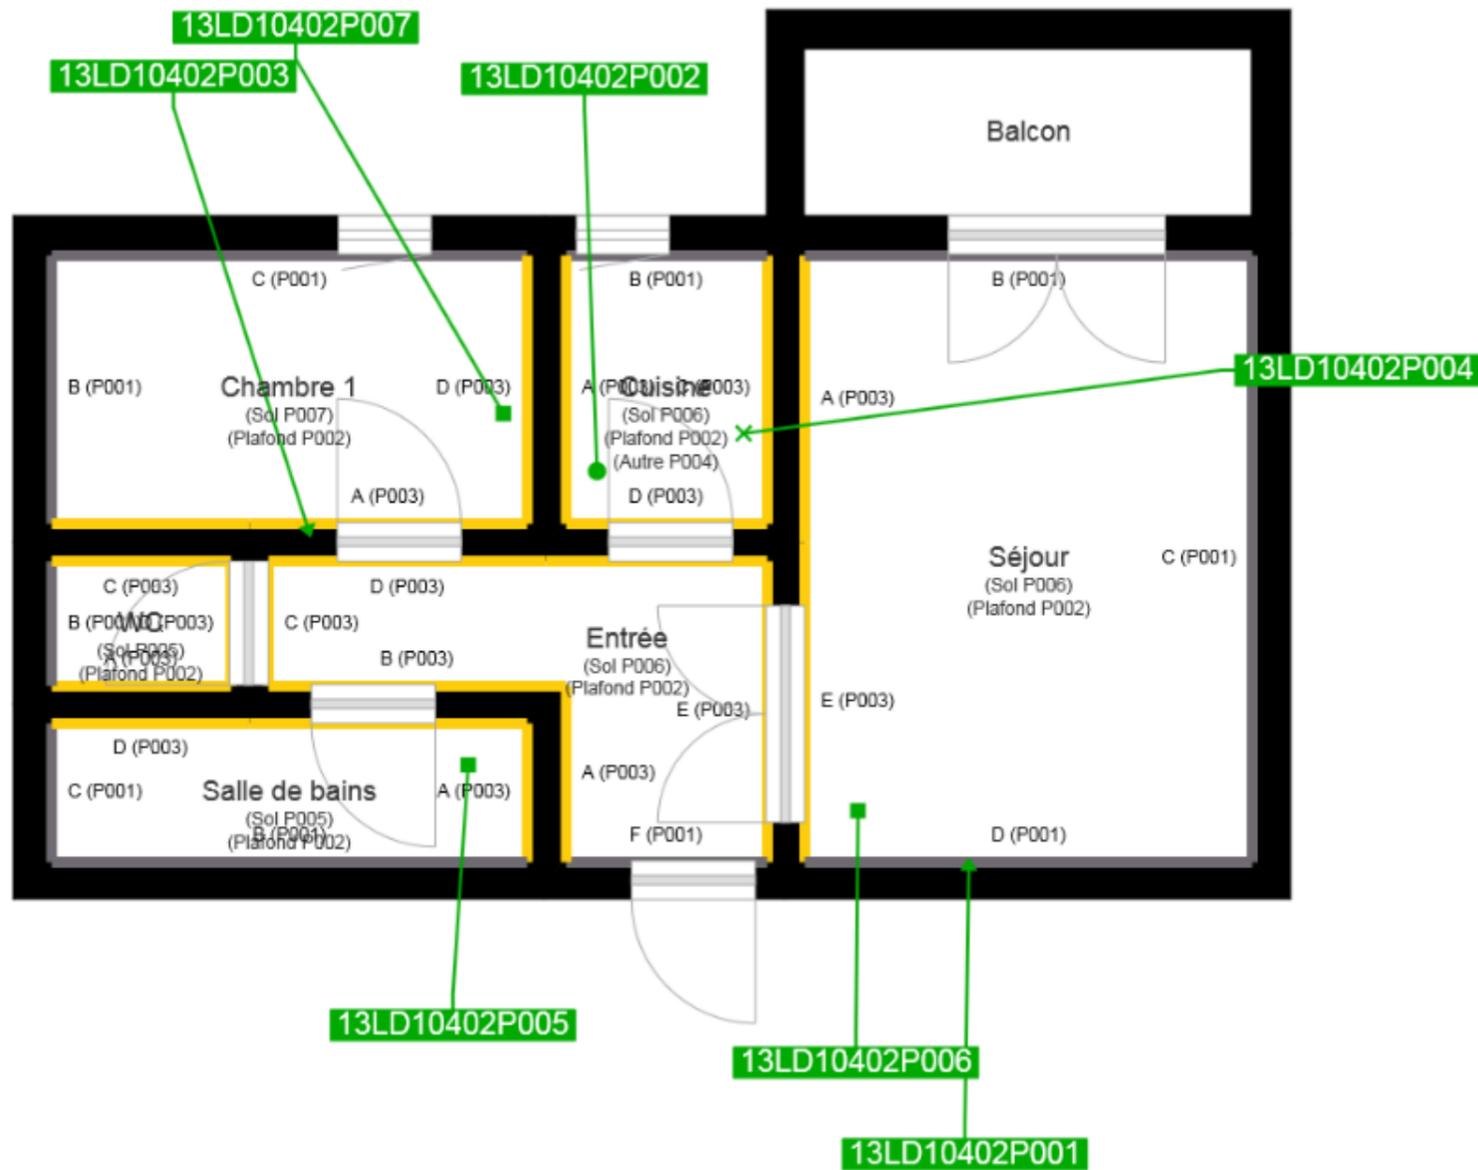
PLANCHE DE REPERAGE

Bien : 13LD10402 - 29 Avenue A. de Saint Exupéry - Logement 2 - R+4
77000 MELUN
