Rapport de mission de repérage des matériaux et produits contenant de l'amiante avant réalisation de travaux

13 SQUARE DE LORIENT APPT 4

77000 MELUN

RAPPORT N° :	13LDL0304	Laboratoire d'Analyses :	ITGA
Repérage réalisé le :	19/09/2017	Adresse laboratoire :	3 RUE ARMAND HERPIN LACROIX - CS 46537 35065 RENNES CEDEX
Accompagnateur :		Numéro d'accréditation :	1-5967
Par :	Robin ZENI	Organisme d'assurance professionnelle :	ALLIANZ
N° certificat :	CPDI4037	Adresse assurance :	Direction Opérations Entreprises 5C Esplanade Charles de Gaulle 33081 BORDEAUX CEDEX
Date d'obtention :	20/07/2016	N° de contrat d'assurance :	55897385
Organisme certificateur	I.Cert PARC EDONIA - BAT G - RUE DE LA TERRE VICTORIA - 35760 SAINT GREGOIRE	Date de validité :	31/12/2017

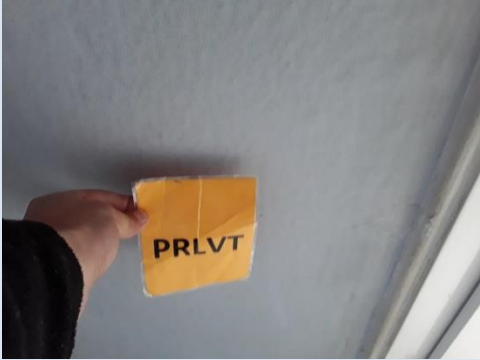
PRELEVEMENT : 13LDL0304P002			
NOM DU CLIENT	NUMERO DU DOSSIER		PIECE OU LOCAL
OPH77	13LDL0304 19/09/2017		Séjour
ELEMENT	DESCRIPTIF DU LABORATOIRE	DATE DE PRELEVEMENT	NOM DE L'OPERATEUR
Enduit plaque de plâtre	Enduit plâtreux blanc en vrac + papier en faible quantité non séparable + peinture en faible quantité non séparable	19/09/2017	ZENI Robin
LOCALISATION		RESULTAT	
Mur B		Amiante détecté (Chrysotile)	
EMPLACEMENT

Fraction Analysée	Technique analytique et date d'analyse	Résultat	Type d'amiante	Nb de préparations
▶ Enduit plâtreux blanc en vrac + papier en faible quantité non séparable + peinture en faible quantité non séparable	META le 27/09/2017	Présence de fibres d'amiante	Chrysotile	1

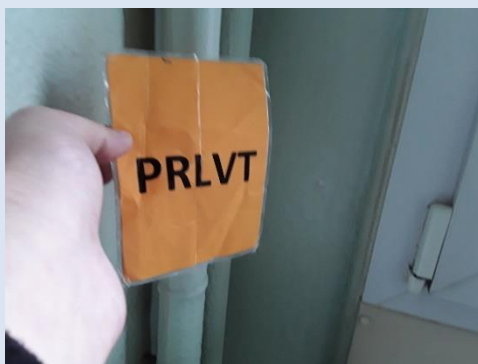
PRELEVEMENT : 13LDL0304P004				
NOM DU CLIENT		NUMERO DU DOSSIER		PIECE OU LOCAL
OPH77		13LDL0304 19/09/2017		Cuisine
ELEMENT	DESCRIPTIF DU LABORATOIRE	DATE DE PRELEVEMENT	NOM DE L'OPERATEUR	
Enduit / Peinture plaque de plâtre	Enduit plâtreux blanc en vrac non séparable + peinture non séparable	19/09/2017	ZENI Robin	
LOCALISATION			RESULTAT	
Mur A			Amiante détecté (Chrysotile)

Fraction Analysée	Technique analytique et date d'analyse	Résultat	Type d'amiante	Nb de préparations
▶ Enduit plâtreux blanc en vrac non séparable + peinture non séparable	META le 27/09/2017	Présence de fibres d'amiante	Chrysotile	1

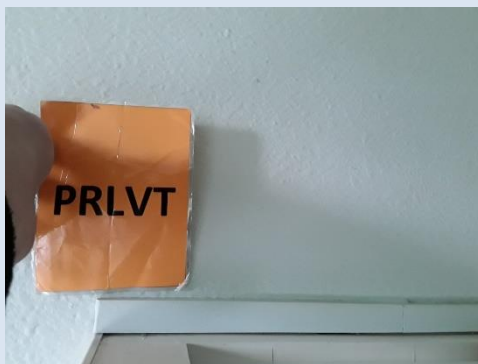
PRELEVEMENT : 13LDL0304P005				
NOM DU CLIENT		NUMERO DU DOSSIER		PIECE OU LOCAL
OPH77		13LDL0304 19/09/2017		Cuisine
ELEMENT	DESCRIPTIF DU LABORATOIRE	DATE DE PRELEVEMENT	NOM DE L'OPERATEUR	
Enduit béton	Enduit plâtreux blanc en vrac non séparable + peinture non séparable	19/09/2017	ZENI Robin	
LOCALISATION			RESULTAT	
Mur B			Amiante non détecté

Fraction Analysée	Technique analytique et date d'analyse	Résultat	Type d'amiante	Nb de préparations
▶ Enduit plâtreux blanc en vrac non séparable + peinture non séparable	META le 27/09/2017	Amiante non détecté	---	1
