## Rapport de mission de repérage des matériaux et produits contenant de l'amiante avant réalisation de travaux

22 RUE DU COLONEL PICOT

77000 MELUN

RAPPORT N° :	RAMPES	Laboratoire d'Analyses :	ITGA
Repérage réalisé le :	20/04/2018	Adresse laboratoire :	3 RUE ARMAND HERPIN LACROIX - CS 46537 35065 RENNES CEDEX
Accompagnateur :		Numéro d'accréditation :	1-5967
Par :	Gaetan BEDEL	Organisme d'assurance professionnelle :	AXA France
N° certificat :	CPDI3869	Adresse assurance :	313 Terrasses de l'Arche 92727 NANTERRE CEDEX
Date d'obtention :	22/04/2016	N° de contrat d'assurance :	10063271004
Organisme certificateur	I.CERT PARC EDONIA - BAT G - RUE DE LA TERRE VICTORIA - 35760 SAINT GREGOIRE	Date de validité :	31/12/2018

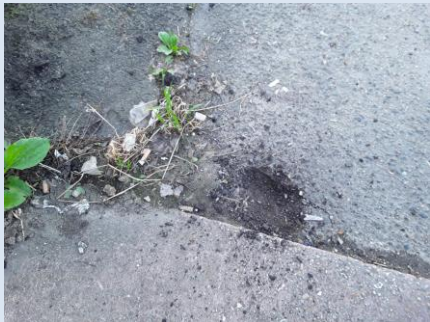
PRELEVEMENT : RAMPESP001			
NOM DU CLIENT	NUMERO DU DOSSIER	PIECE OU LOCAL	
OPH77	RAMPES 20/04/2018	Plateforme 1	
ELEMENT	DESCRIPTIF DU LABORATOIRE	DATE DE PRELEVEMENT	NOM DE L'OPERATEUR
Enrobé	Agrégats d'enrobés bitumineux ? prise d'essai 1 + agrégats d'enrobés bitumineux ? prise d'essai 2 + agrégats d'enrobés bitumineux ? prise d'essai 3	20/04/2018	BEDEL Gaetan
LOCALISATION		RESULTAT	
Sol		Amiante non détecté	
EMPLACEMENT

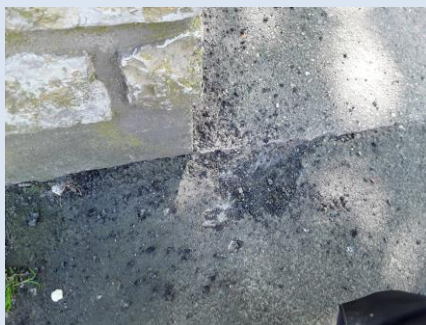
PRELEVEMENT : RAMPES004			
NOM DU CLIENT	NUMERO DU DOSSIER		PIECE OU LOCAL
OPH77	RAMPES 20/04/2018		Plateforme 3
ELEMENT	DESCRIPTIF DU LABORATOIRE	DATE DE PRELEVEMENT	NOM DE L'OPERATEUR
Enrobé	Agrégats d'enrobés bitumineux ? prise d'essai 1 + agrégats d'enrobés bitumineux ? prise d'essai 2 + agrégats d'enrobés bitumineux ? prise d'essai 3 + matériau cartonné rouge hétérogène	20/04/2018	BEDEL Gaetan
LOCALISATION		RESULTAT	
Sol		Amiante non détecté	
EMPLACEMENT
