Rapport de mission de repérage des matériaux et produits contenant de l'amiante avant réalisation de travaux

PLACE FELICIEN HENRIOT

77340 PONTAULT COMBAULT

RAPPORT N° :	145FAA0001	Laboratoire d'Analyses :	ITGA
Repérage réalisé le :	17/10/2018	Adresse laboratoire :	3 RUE ARMAND HERPIN LACROIX - CS 46537 35065 RENNES CEDEX
Accompagnateur :		Numéro d'accréditation :	1-5967
Par :	Mickaël JULIEN	Organisme d'assurance professionnelle :	AXA France
N° certificat :	CPDI 4129	Adresse assurance :	313 Terrasses de l'Arche 92727 NANTERRE CEDEX
Date d'obtention :	01/01/2017	N° de contrat d'assurance :	10063271004
Organisme certificateur	I.CERT Parc Edonia - Bâtiment G - Rue de la Terre Victoria - 35760 SAINT-GREGOIRE	Date de validité :	31/12/2018

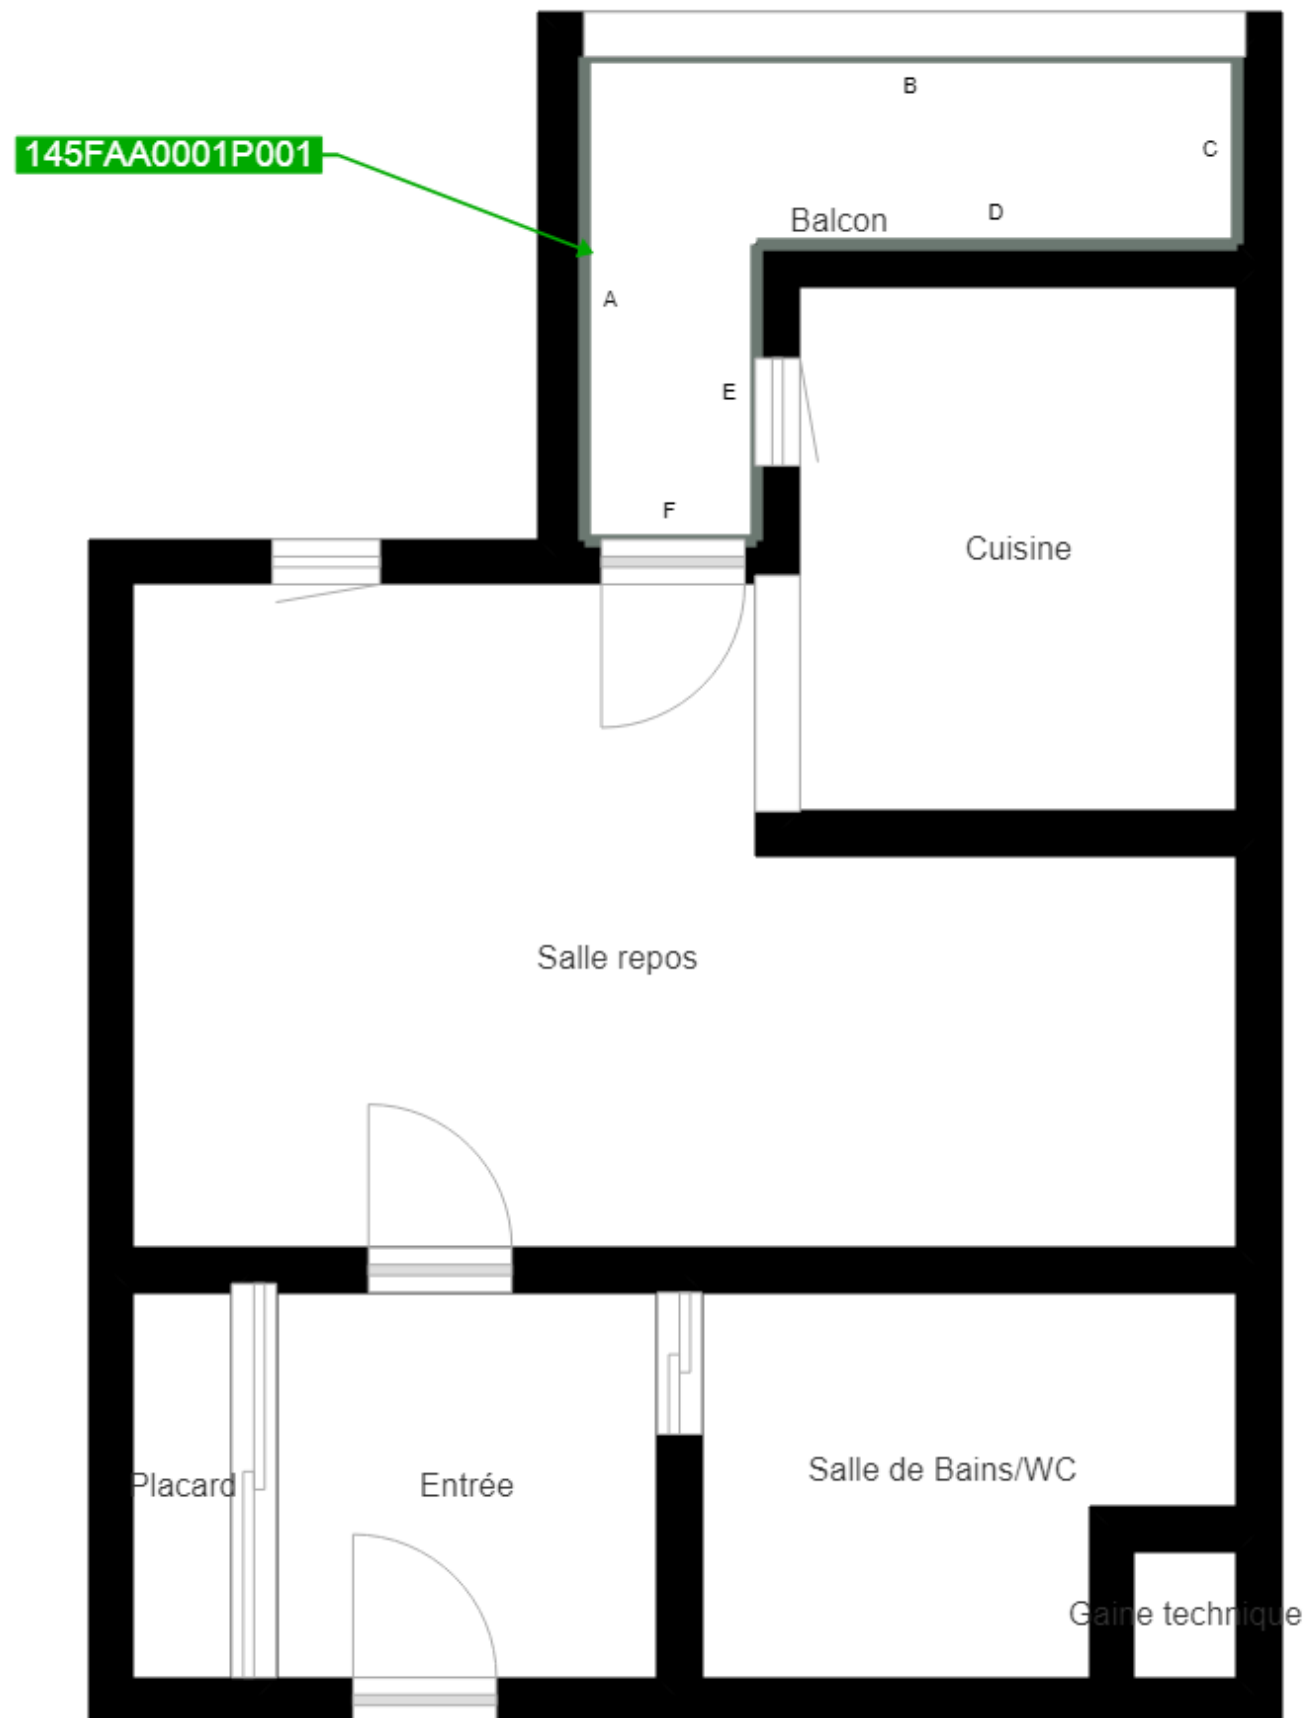
Cloisons Plaques de plâtre
	Murs Bois
	Murs Brique
	Murs périphériques / Plaques de plâtre
	Murs carreaux de plâtre
	Murs Béton / Enduit
	Murs porteurs et/ou mur de refend / Plaques de plâtre
	Murs périphériques / Doublage (plaque de plâtre + isolant)
	Torchis
	Murs Amiantés
	Murs Brique / Enduit
	Murs Brique plâtrière
	Murs Pierre

- Prélèvements de sol amiantés
- Prélèvements de sol non amiantés
- Prélèvements de plafonds amiantés
- Prélèvements de plafonds non amiantés
- Prélèvements de murs amiantés
- Prélèvements de murs non amiantés
- X Autres types de prélèvements amiantés
- X Autres types de prélèvements non amiantés
- /// Sol amianté
- /// Plafond amianté
- /// Sol et Plafond amiantés
