Rapport de Repérage des matériaux et produits contenant de l'amiante avant réalisation de travaux dans un immeuble bâti

Numéro de dossier : MA2401000976
Rapport édité le : 16/01/2024

4 SQUARE BEAUREGARD
77140 NEMOURS
Bat. 4; Etage RDC; Porte 1

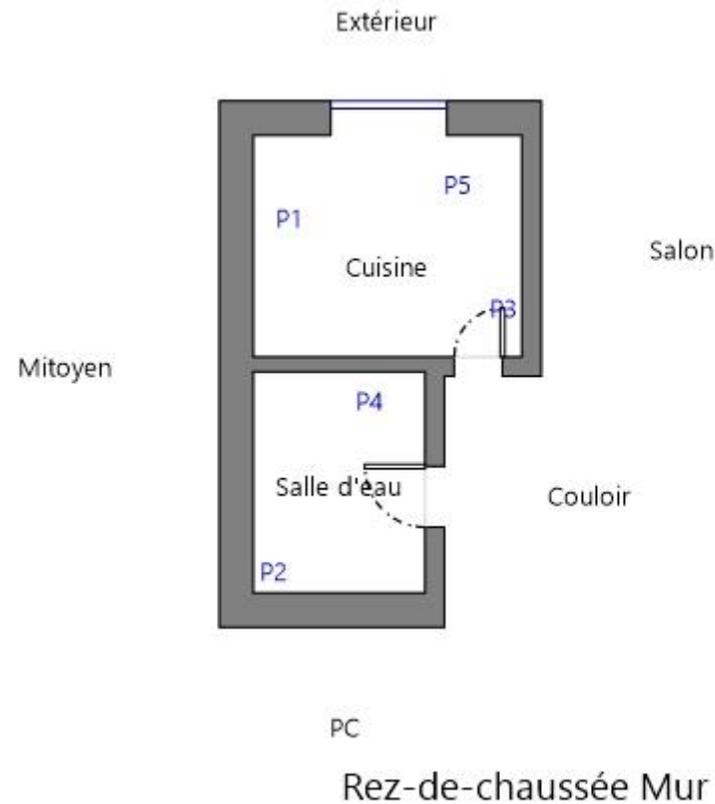
Planche de repérage des matériaux et produits amiantés
Affaire	MA2401000976
Opération	DUSSOLLE valentin
Site	4 SQUARE BEAUREGARD (20LAK0001)
	77140
	NEMOURS
Date de réalisation	16/01/2024
Matériaux et produits contenant de l'amiante	
	Surface amianté
	Linéaire / paroi amianté (type 1)
	Linéaire / paroi amianté (type 2)
	Conduit amianté
Sondages destructifs / Prélèvements	
Px	Prélèvement Positif
Px	Prélèvement négatif
S	Sondage destructif
Types de murs	
	Mur Porteur
	Mur Cloison (type 1)
	Mur Cloison (type 2)
	Gaine technique
Éléments ou pièces non visités	
	Local non visité
	Élément non visité

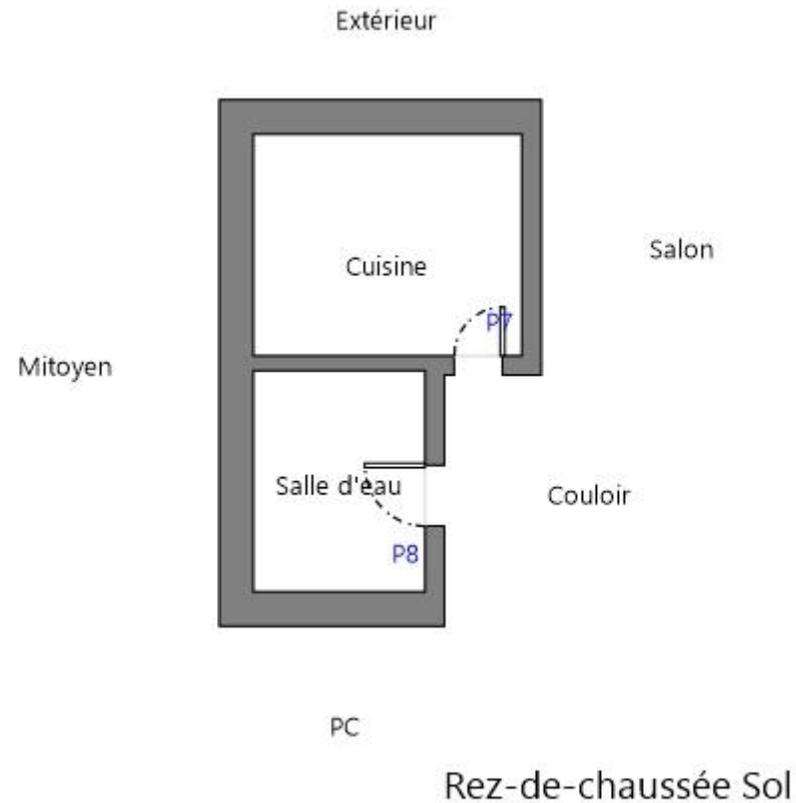
Planche de repérage des matériaux et produits amiantés
Affaire	MA2401000976
Opération	DUSSOLLE valentin
Site	4 SQUARE BEAUREGARD (20LAK0001)
	77140
	NEMOURS
Date de réalisation	16/01/2024
Matériaux et produits contenant de l'amiante	
	Surface amianté
	Linéaire / paroi amianté (type 1)
	Linéaire / paroi amianté (type 2)
	Conduit amianté
Sondages destructifs / Prélèvements	
Px	Prélèvement Positif
Px	Prélèvement négatif
	Sondage destructif
Types de murs	
	Mur Porteur
	Mur Cloison (type 1)
	Mur Cloison (type 2)
	Gaine technique
Eléments ou pièces non visités	
	Local non visité
	Elément non visité
