Rapport de Repérage des matériaux et produits contenant de l'amiante avant réalisation de travaux dans un immeuble bâti

Numéro de dossier : MA2401000973
Rapport édité le : 21/01/2024

18 SQUARE BEAUREGARD
(20LAU0002)
77140 NEMOURS
Bat. 18, Etage 0; Porte 2

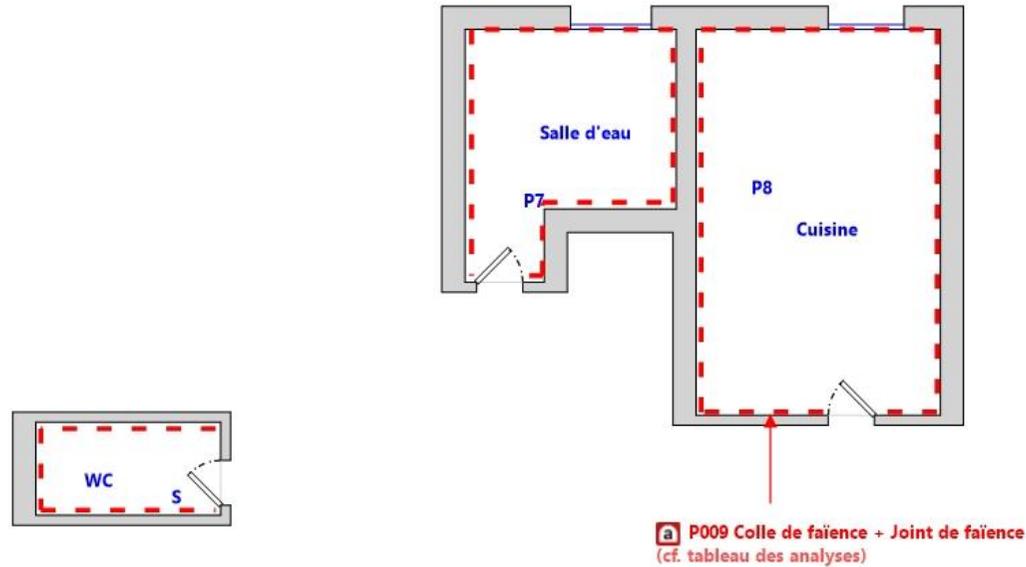
Rez-de-chaussée Sol Porte002

ZPSO	Niveau	Localisation	Zone	Description du prélèvement réalisé	Surface indicative
ZPSO005	Rez de chaussée Porte002	WC; Salle d'eau; Cuisine	Plinthes	<u>Analyse : P009</u> - Matériau de type peinture (blanc) ; matériau dur de type carrelage, faïence (rouge) ; matériau souple de type joint (transparent) ; matériau dur de type ciment-colle (gris) (Présence d'amiante)	15ml

Planche de repérage des matériaux et produits amiantés	
Affaire	MA2401000973	
Opération	LANDREIN christelle	
Site	18 SQUARE BEAUREGARD (20LAU0002)	
	77140	
	NEMOURS	
Date de réalisation	21/01/2024	
Matériaux et produits contenant de l'amiante		
	Surface amianté	
	Linéaire / paroi amianté (type 1)	
	Linéaire / paroi amianté (type 2)	
	Conduit amianté	
Sondages destructifs / Prélèvements		
	Prélèvement Positif	
	Prélèvement négatif	
	Sondage destructif	
Types de murs		
	Mur Porteur	
	Mur Cloison (type 1)	
	Mur Cloison (type 2)	
	Gaine technique	
Eléments ou pièces non visités		
	Local non visité	
	Elément non visité	
	Planche de repérage des matériaux et produits amiantés	<p style="text-align: right;">Rez-de-chaussée Mur Porte002</p>
Affaire	MA2401000973

Opération	LANDREIN christelle 18 SQUARE BEAUREGARD (20LAU0002)
Site	77140 NEMOURS
Date de réalisation	21/01/2024
Matériaux et produits contenant de l'amiante	
	Surface amianté
	Linéaire / paroi amianté (type 1)
	Linéaire / paroi amianté (type 2)
	Conduit amianté
Sondages destructifs / Prélèvements	
	Prélèvement Positif
	Prélèvement négatif
	Sondage destructif
Types de murs	
	Mur Porteur
	Mur Cloison (type 1)
	Mur Cloison (type 2)
	Gaine technique
Eléments ou pièces non visités	
	Local non visité
	Elément non visité

Dans le cas où des matériaux contenant de l'amiante ont été repérés, il convient s'il a lieu de confier le désamiantage à une entreprise certifiée. Le repérage est conforme à la réglementation dans le cadre de cette mission. Toutefois, il n'est jamais possible d'être parfaitement exhaustif, dans la mesure où un sondage n'est représentatif qu'à l'endroit précis du support investigué. Il convient donc de rester toujours très vigilant lors des travaux quant à l'éventuelle mise à jour de matériaux suspects ce qui nécessitera un repérage complémentaire.
