N° de dossier : 2013-09-300 FK DTA PC-21LAC-OPH

Date de visite : 06 janvier 2014
Heure d'arrivée sur site : 09 : 18
Heure de départ du site : 17 : 18
N° de dossier : 2013-09-300 FK DTA PC-21LAC-OPH
Diagnostic établi par : F. KLAI
Identité du propriétaire : Office Public de l'Habitat 77
Adresse du propriétaire : 10 Avenue Charles Péguy
77000 MELUN
Adresse du bien visité : 36 RUE DES ECOLES
77170 BRIE COMTE ROBERT

36 RUE DES ECOLES
77170 BRIE COMTE ROBERT

Fiche de visite et de repérage de matériaux susceptibles de contenir de l'amiante

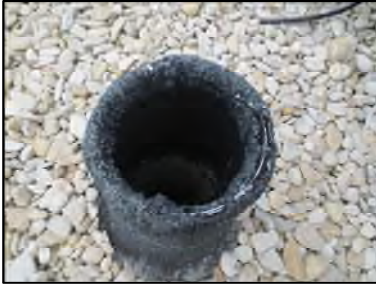
Photo N° 346 AMIANTE CIMENT --
TOITURE TERRASSE Toiture
Ventilation haute (Fibres-ciment)

N° dossier : 2013-09-300 FK DTA PC-21LAA-OPH
 Date de l'évaluation : 06/01/2014
 Bâtiment :
 Local ou zone homogène : Ech :
 Désignation déclarée du local : TOITURE TERRASSE
 Matériau ou produit : Toiture, Ventilation haute (Fibres-ciment)
Conclusion : Procéder à une évaluation périodique

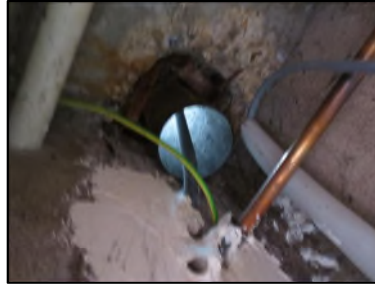
Photo N° 656 AMIANTE CIMENT --
GAINE TECHNIQUE GAZ 4
Conduits de fluide Ventilation haute
(Fibres-ciment)

N° dossier : 2013-09-300 FK DTA PC-21LAA-OPH
Date de l'évaluation : 06/01/2014
Bâtiment :
Local ou zone homogène : Ech :
Désignation déclarée du local : GAINÉ TECHNIQUE GAZ 4
Matériau ou produit : Conduits de fluide, Ventilation haute (Fibres-ciment)
Conclusion : Procéder à une évaluation périodique
