# Rapport de repérage des matériaux et produits contenant de l'amiante avant réalisation de travaux dans un immeuble bâti

32 Rue des Ecoles - Logement 02 - R+2 - ESC AA  
77170 BRIE COMTE ROBERT

**Référence du dossier :** Diffus OPH77

21LAA0202 04/03/2020 - 06:00

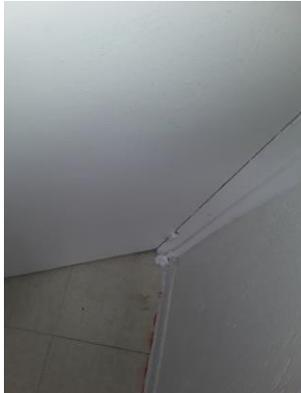
Identification : P003 (Fr1)
Pièce et étage : Chambre 1 R+2
Localisation : Sol
Parties d'ouvrages ou de composants : Autres (Dalle de sol)
Descriptif Laboratoire : Revêtement souple beige
Résultat (justification) : Amiante non détectée (RESULTAT ANALYSE)

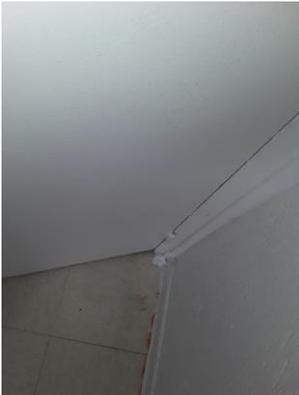
Identification : P003 (Fr2)
Pièce et étage : Chambre 1 R+2
Localisation : Sol
Parties d'ouvrages ou de composants : Autres (Dalle de sol)
Descriptif Laboratoire : Colle polymère jaune non séparable + colle bitumineuse noire en faible quantité + peintures multiples en faible quantité non séparable + matériau gris en faible quantité
Résultat (justification) : Amiante détecté (RESULTAT ANALYSE)

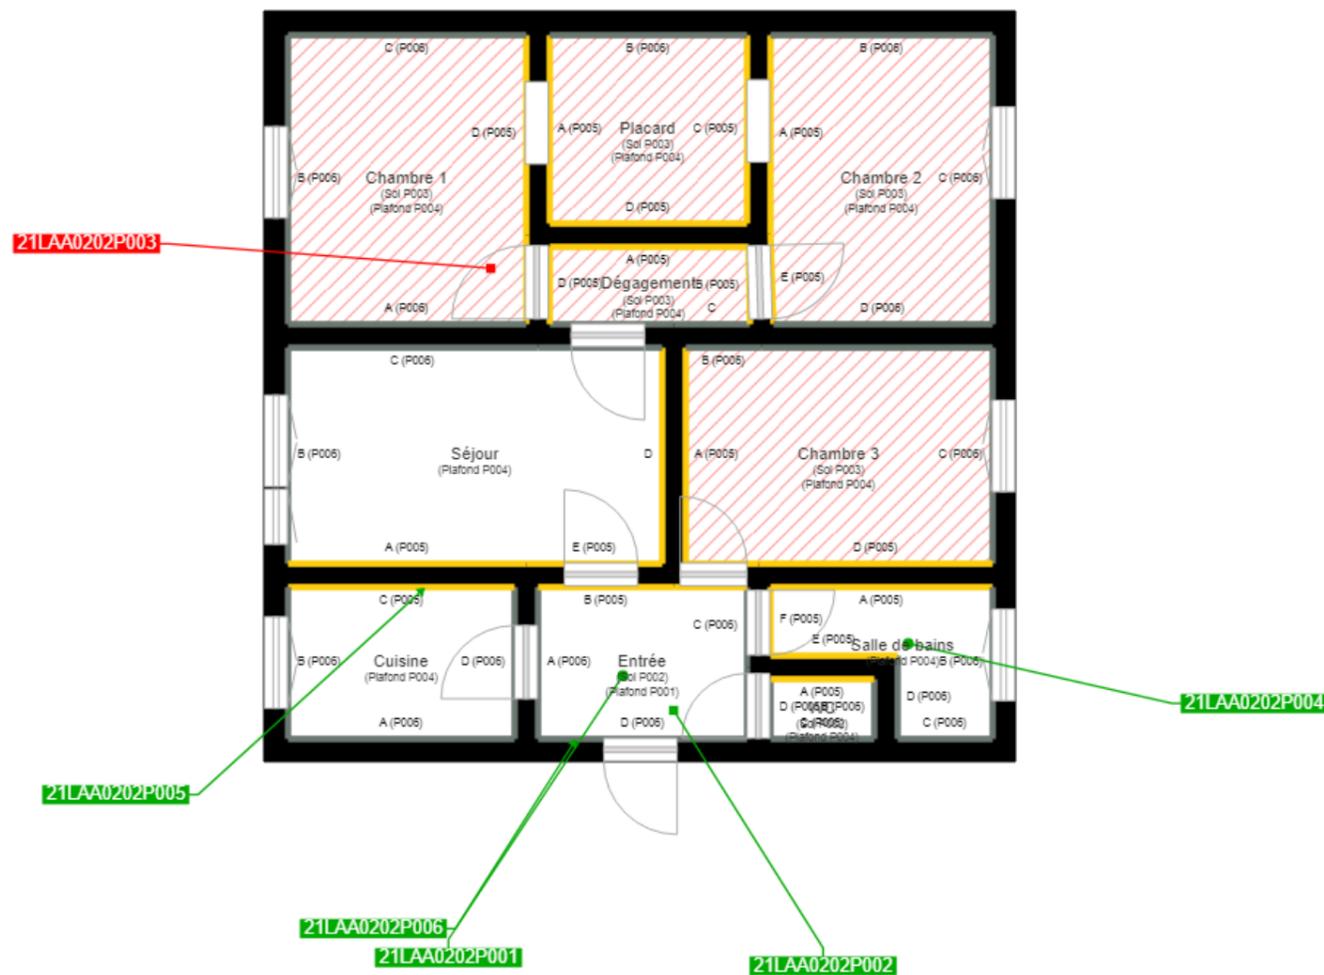
### Légende des prélèvements :

- Prélèvement de sol amianté
- Prélèvement de sol non amianté
- Prélèvement de plafond amianté
- Prélèvement de plafond non amianté
- Prélèvement de mur amianté
- Prélèvement de mur non amianté
- Autre type de prélèvement amianté
- Autre type de prélèvement non amianté
- Sols amiantés
- Plafonds amiantés
- Sols et plafonds amiantés
