Rapport de repérage des matériaux et produits contenant de l'amiante avant réalisation de travaux dans un immeuble bâti

1
32 RUE DES ECOLES
ESCALIER AA
77170 BRIE COMTE ROBERT

Référence du dossier : Diffus OPH77

21LAA0401 23/06/2020 - 03:53

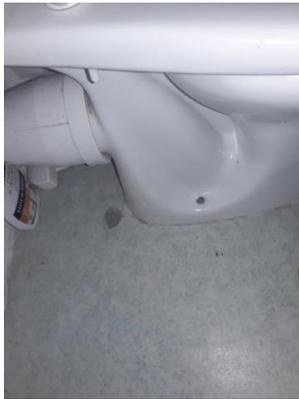
Identification : P007 (Fr1)

Pièce et étage : WC R+4

Localisation : Sol

Parties d'ouvrages ou de composants : Revêtements de sols (Sous-couches (carton, feutre, -) des revêtements souples)

Descriptif Laboratoire : Revêtement souple beige

Résultat (justification) : Amiante non détectée (RESULTAT ANALYSE)

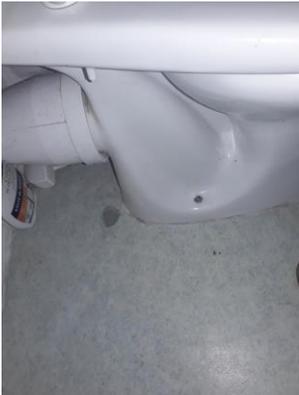
Identification : P007 (Fr2)
Pièce et étage : WC R+4
Localisation : Sol
Parties d'ouvrages ou de composants : Revêtements de sols (Sous-couches (carton, feutre, -) des revêtements souples)
Descriptif Laboratoire : Colle polymère jaune non séparable + ragréage rose
Résultat (justification) : Amiante non détectée (RESULTAT ANALYSE)

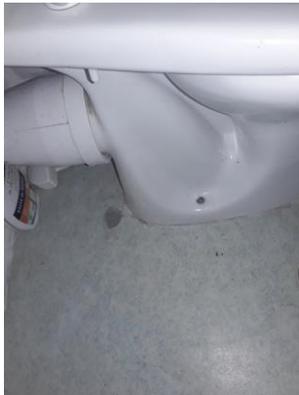
Identification : P007 (Fr3)
Pièce et étage : WC R+4
Localisation : Sol
Parties d'ouvrages ou de composants : Revêtements de sols (Sous-couches (carton, feutre, -) des revêtements souples)
Descriptif Laboratoire : Carrelage
Résultat (justification) : Amiante non détectée (RESULTAT ANALYSE)

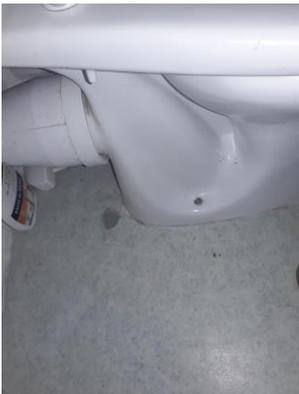
Identification : P007 (Fr4)
Pièce et étage : WC R+4
Localisation : Sol
Parties d'ouvrages ou de composants : Revêtements de sols (Sous-couches (carton, feutre, -) des revêtements souples)
Descriptif Laboratoire : Joint cassant gris
Résultat (justification) : Amiante non détectée (RESULTAT ANALYSE)
