## Rapport de mission de repérage des matériaux et produits contenant de l'amiante avant réalisation de travaux

R. 4412-97 modifié par le décret 2012-639 du 4 mai 2012  
Norme NF X 46-020

16 RUE BERNARD DE PORET

77190 DAMMARIE LES LYS

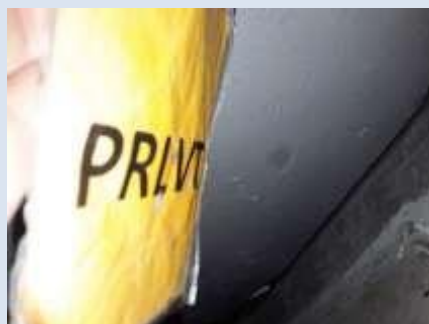
PRELEVEMENT : DAMMARIE LES LYS - 16 RUE BERNARD DE PORETP001			
NOM DU CLIENT	NUMERO DU DOSSIER		PIECE OU LOCAL
OPH77	DAMMARIE LES LYS - 16 RUE BERNARD DE PORET 18/12/2017		Locaux vide-ordures
ELEMENT	DESCRIPTIF DU LABORATOIRE	DATE DE PRELEVEMENT	NOM DE L'OPERATEUR
Enduit béton	Enduit gris en vrac + peinture non séparable	18/12/2017	JULIEN Mickaël
LOCALISATION		RESULTAT	
Mur C		Amiante détecté (Chrysotile)

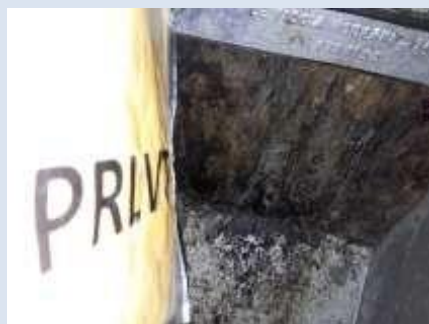
**PRELEVEMENT : DAMMARIE LES LYS - 16 RUE BERNARD DE PORETP005**

NOM DU CLIENT	NUMERO DU DOSSIER	PIECE OU LOCAL	
OPH77	DAMMARIE LES LYS - 16 RUE BERNARD DE PORET 18/12/2017	Locaux vide-ordures	
ELEMENT	DESCRIPTIF DU LABORATOIRE	DATE DE PRELEVEMENT	NOM DE L'OPERATEUR
Joint d'étanchéité	Mousse grise + peinture en faible quantité non séparable	18/12/2017	JULIEN Mickaël
LOCALISATION		RESULTAT	
Pelles vides-ordures		Amiante détecté (Chrysotile)

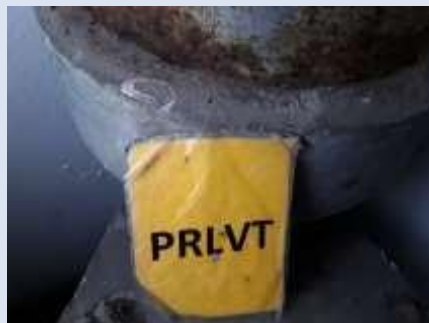
**PRELEVEMENT : DAMMARIE LES LYS - 16 RUE BERNARD DE PORETP007**

NOM DU CLIENT	NUMERO DU DOSSIER	PIECE OU LOCAL	
OPH77	DAMMARIE LES LYS - 16 RUE BERNARD DE PORET 18/12/2017	Locaux vide-ordures	
ELEMENT	DESCRIPTIF DU LABORATOIRE	DATE DE PRELEVEMENT	NOM DE L'OPERATEUR
Joint	Matériau gris en vrac avec poussières	18/12/2017	JULIEN Mickaël
LOCALISATION		RESULTAT	
Conduits		Amiante non détecté

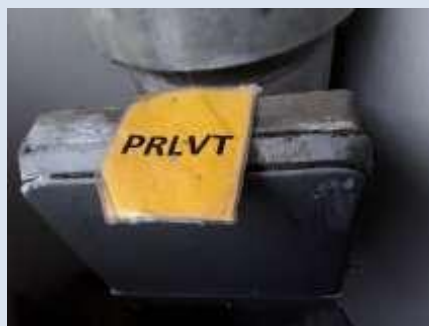
**PRELEVEMENT : DAMMARIE LES LYS - 16 RUE BERNARD DE PORETP008**

NOM DU CLIENT	NUMERO DU DOSSIER	PIECE OU LOCAL	
OPH77	DAMMARIE LES LYS - 16 RUE BERNARD DE PORET 18/12/2017	Locaux vide-ordures	
ELEMENT	DESCRIPTIF DU LABORATOIRE	DATE DE PRELEVEMENT	NOM DE L'OPERATEUR
Peinture	Peinture en vrac	18/12/2017	JULIEN Mickaël
LOCALISATION		RESULTAT	
Pelles vides-ordures		Amiante non détecté

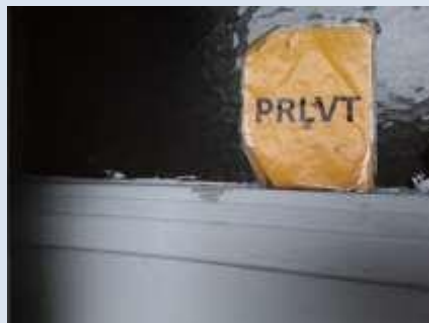
PRELEVEMENT : DAMMARIE LES LYS - 16 RUE BERNARD DE PORETP009			
NOM DU CLIENT	NUMERO DU DOSSIER		PIECE OU LOCAL
OPH77	DAMMARIE LES LYS - 16 RUE BERNARD DE PORET 18/12/2017		Locaux vide-ordures
ELEMENT	DESCRIPTIF DU LABORATOIRE	DATE DE PRELEVEMENT	NOM DE L'OPERATEUR
Peinture	Peinture en vrac avec poussières	18/12/2017	JULIEN Mickaël
LOCALISATION		RESULTAT	
Fenêtres bois		Amiante non détecté

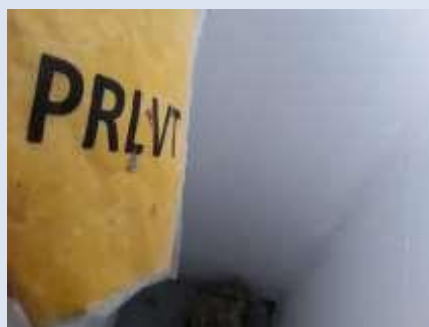
PRELEVEMENT : DAMMARIE LES LYS - 16 RUE BERNARD DE PORETP010			
NOM DU CLIENT	NUMERO DU DOSSIER		PIECE OU LOCAL
OPH77	DAMMARIE LES LYS - 16 RUE BERNARD DE PORET 18/12/2017		Locaux vide-ordures
ELEMENT	DESCRIPTIF DU LABORATOIRE	DATE DE PRELEVEMENT	NOM DE L'OPERATEUR
Enduit béton	Enduit gris en vrac + peintures multiples non séparable	18/12/2017	JULIEN Mickaël
LOCALISATION		RESULTAT	
Mur C		Amiante non détecté

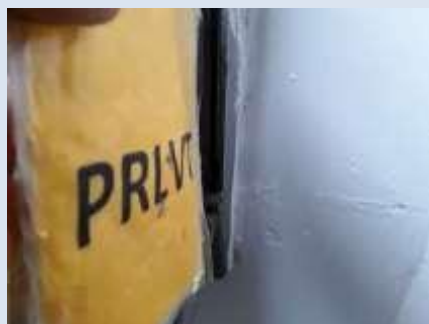
PRELEVEMENT : DAMMARIE LES LYS - 16 RUE BERNARD DE PORETP011			
NOM DU CLIENT	NUMERO DU DOSSIER		PIECE OU LOCAL
OPH77	DAMMARIE LES LYS - 16 RUE BERNARD DE PORET 18/12/2017		Locaux vide-ordures
ELEMENT	DESCRIPTIF DU LABORATOIRE	DATE DE PRELEVEMENT	NOM DE L'OPERATEUR
Enduit	Enduit plâtreux blanc en vrac + matériau plâtreux bleu non séparable + peinture non séparable	18/12/2017	JULIEN Mickaël
LOCALISATION		RESULTAT	
Mur E		Amiante non détecté

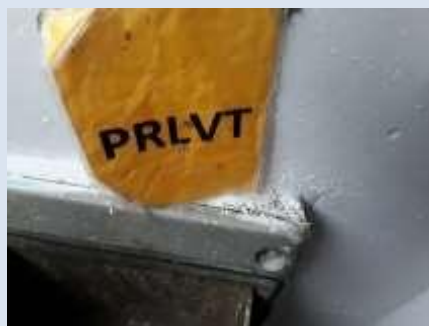
PRELEVEMENT : DAMMARIE LES LYS - 16 RUE BERNARD DE PORETP012			
NOM DU CLIENT	NUMERO DU DOSSIER		PIECE OU LOCAL
OPH77	DAMMARIE LES LYS - 16 RUE BERNARD DE PORET 18/12/2017		Locaux vide-ordures
ELEMENT	DESCRIPTIF DU LABORATOIRE	DATE DE PRELEVEMENT	NOM DE L'OPERATEUR
Conduit	Matériau gris en vrac	18/12/2017	JULIEN Mickaël
LOCALISATION		RESULTAT	
Conduits		Amiante non détecté

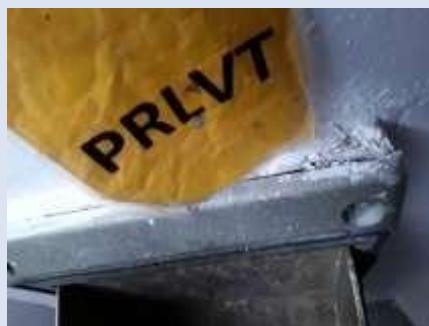
PRELEVEMENT : DAMMARIE LES LYS - 16 RUE BERNARD DE PORET P013			
NOM DU CLIENT	NUMERO DU DOSSIER		PIECE OU LOCAL
OPH77	DAMMARIE LES LYS - 16 RUE BERNARD DE PORET 18/12/2017		Locaux vide-ordures
ELEMENT	DESCRIPTIF DU LABORATOIRE	DATE DE PRELEVEMENT	NOM DE L'OPERATEUR
Joint d'assemblage	Matériau souple beige avec poussières + peinture en faible quantité non séparable	18/12/2017	JULIEN Mickaël
LOCALISATION		RESULTAT	
Pelles vides-ordures		Amiante non détecté

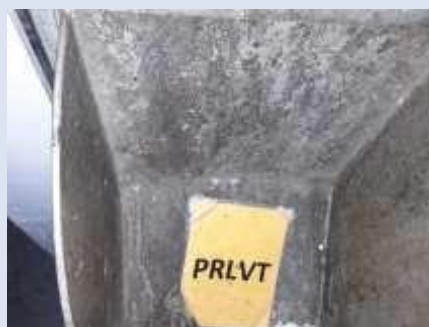
PRELEVEMENT : DAMMARIE LES LYS - 16 RUE BERNARD DE PORET P014			
NOM DU CLIENT	NUMERO DU DOSSIER		PIECE OU LOCAL
OPH77	DAMMARIE LES LYS - 16 RUE BERNARD DE PORET 18/12/2017		Locaux vide-ordures
ELEMENT	DESCRIPTIF DU LABORATOIRE	DATE DE PRELEVEMENT	NOM DE L'OPERATEUR
Joint d'étanchéité	Mousse grise avec poussières	18/12/2017	JULIEN Mickaël
LOCALISATION		RESULTAT	
Pelles vides-ordures		Amiante non détecté

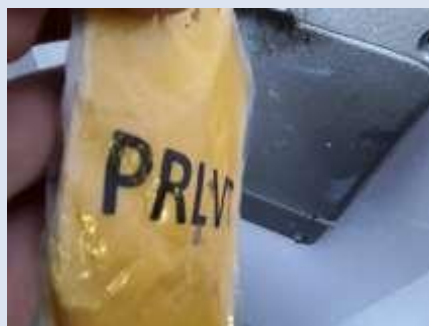
**PRELEVEMENT : DAMMARIE LES LYS - 16 RUE BERNARD DE PORET P016**

NOM DU CLIENT	NUMERO DU DOSSIER	PIECE OU LOCAL	
OPH77	DAMMARIE LES LYS - 16 RUE BERNARD DE PORET 18/12/2017	Locaux vide-ordures	
ELEMENT	DESCRIPTIF DU LABORATOIRE	DATE DE PRELEVEMENT	NOM DE L'OPERATEUR
Peinture	Peinture en faible quantité en vrac	18/12/2017	JULIEN Mickaël
LOCALISATION		RESULTAT	
Pelles vides-ordures		Amiante non détecté

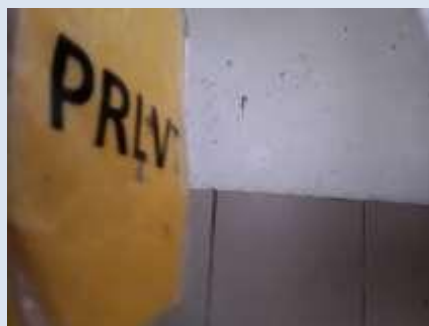
PRELEVEMENT : DAMMARIE LES LYS - 16 RUE BERNARD DE PORET P017			
NOM DU CLIENT	NUMERO DU DOSSIER		PIECE OU LOCAL
OPH77	DAMMARIE LES LYS - 16 RUE BERNARD DE PORET 18/12/2017		Locaux vide-ordures
ELEMENT	DESCRIPTIF DU LABORATOIRE	DATE DE PRELEVEMENT	NOM DE L'OPERATEUR
Enduit béton	Enduit gris en faible quantité + peinture en vrac non séparable	18/12/2017	JULIEN Mickaël
LOCALISATION		RESULTAT	
Mur A		Amiante non détecté

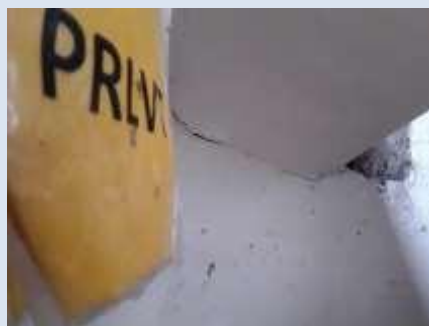
PRELEVEMENT : DAMMARIE LES LYS - 16 RUE BERNARD DE PORET P018			
NOM DU CLIENT	NUMERO DU DOSSIER		PIECE OU LOCAL
OPH77	DAMMARIE LES LYS - 16 RUE BERNARD DE PORET 18/12/2017		Locaux vide-ordures
ELEMENT	DESCRIPTIF DU LABORATOIRE	DATE DE PRELEVEMENT	NOM DE L'OPERATEUR
Calorifugeage	Matériau fibreux jaune + toile blanche enduite + peinture non séparable	18/12/2017	JULIEN Mickaël
LOCALISATION		RESULTAT	
Plafond		Amiante non détecté

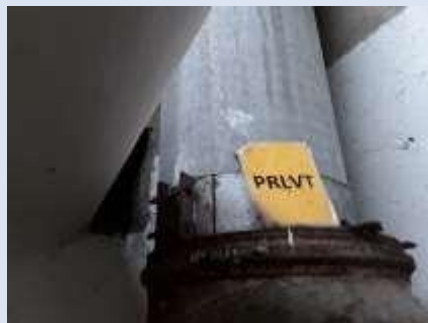
**PRELEVEMENT : DAMMARIE LES LYS - 16 RUE BERNARD DE PORET P019**

NOM DU CLIENT	NUMERO DU DOSSIER	PIECE OU LOCAL	
OPH77	DAMMARIE LES LYS - 16 RUE BERNARD DE PORET 18/12/2017	Locaux vide-ordures	
ELEMENT	DESCRIPTIF DU LABORATOIRE	DATE DE PRELEVEMENT	NOM DE L'OPERATEUR
Conduit	Matériau gris en vrac avec fibres visibles	18/12/2017	JULIEN Mickaël
LOCALISATION		RESULTAT	
Conduits		Amiante détecté (Chrysotile)

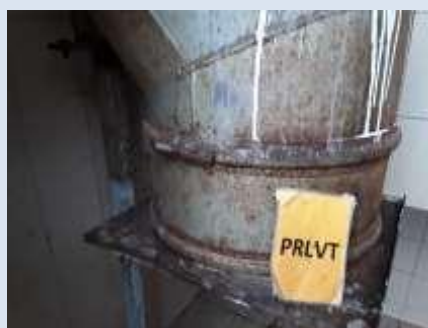
**PRELEVEMENT : DAMMARIE LES LYS - 16 RUE BERNARD DE PORET P020**

NOM DU CLIENT	NUMERO DU DOSSIER	PIECE OU LOCAL	
OPH77	DAMMARIE LES LYS - 16 RUE BERNARD DE PORET 18/12/2017	Locaux vide-ordures	
ELEMENT	DESCRIPTIF DU LABORATOIRE	DATE DE PRELEVEMENT	NOM DE L'OPERATEUR
Peinture	Peinture en vrac	18/12/2017	JULIEN Mickaël
LOCALISATION		RESULTAT	
Pelles vides-ordures		Amiante non détecté
