## Constat de risques d'exposition au plomb

34217\_O770266PAC0001

28 RUE DE L'AMOUREE

77650 LONGUEVILLE

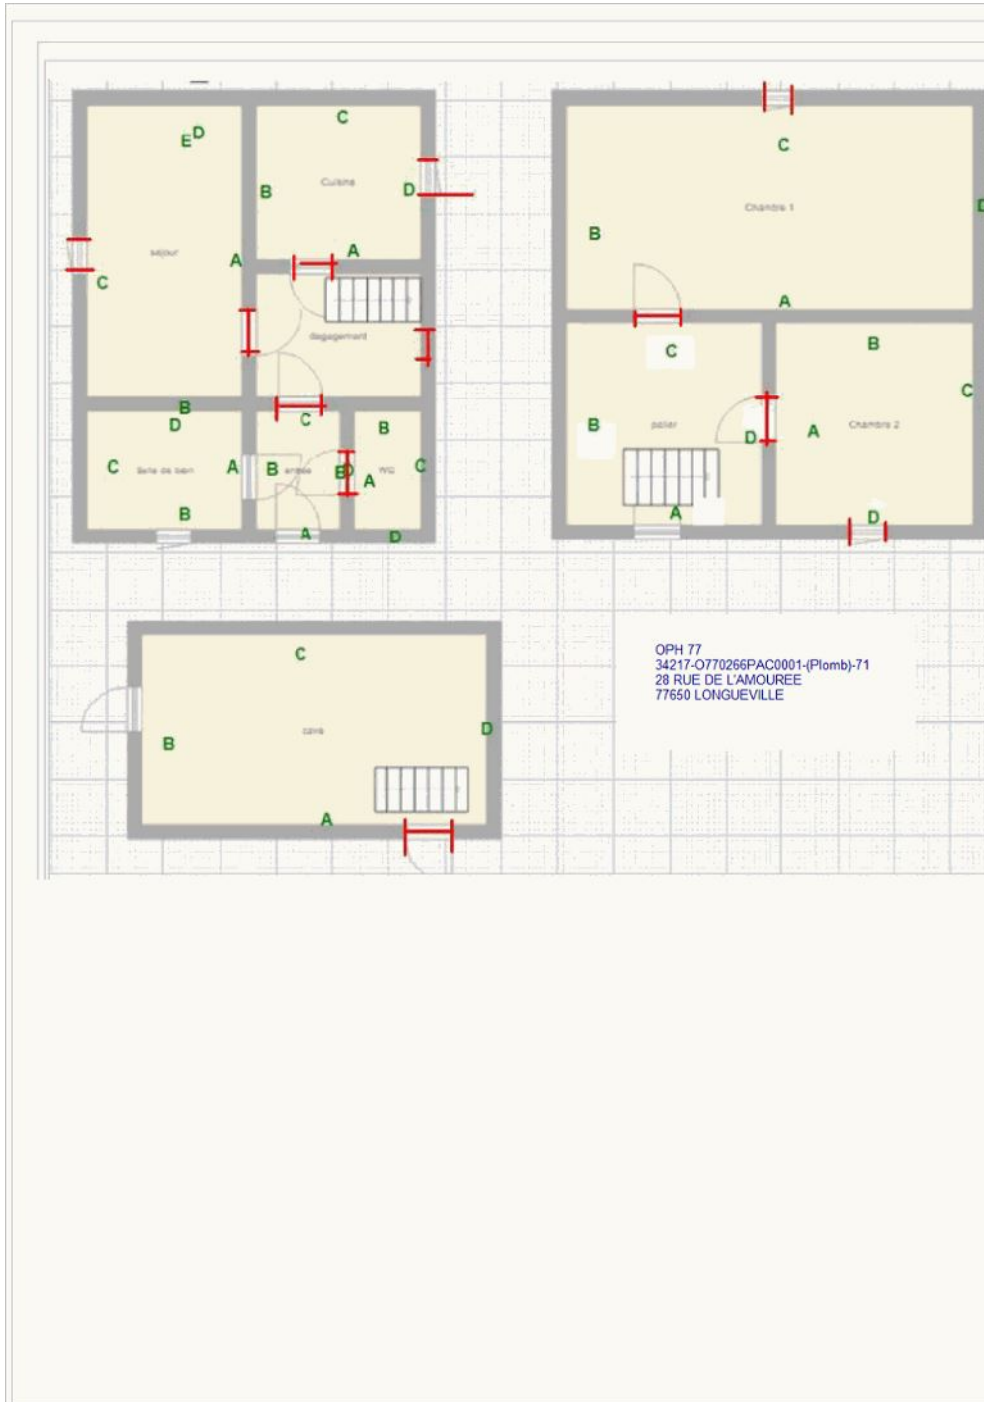
O770266PAC0001

ces croquis ne peuvent, en aucun cas, servir pour établir des quantitatifs et ne sauraient avoir d'autres usages que dans le cadre de ce rapport
