Constat de risques d'exposition au plomb

34217_0770266PAD0001

30 RUE DE L'AMOUREE

77650 LONGUEVILLE

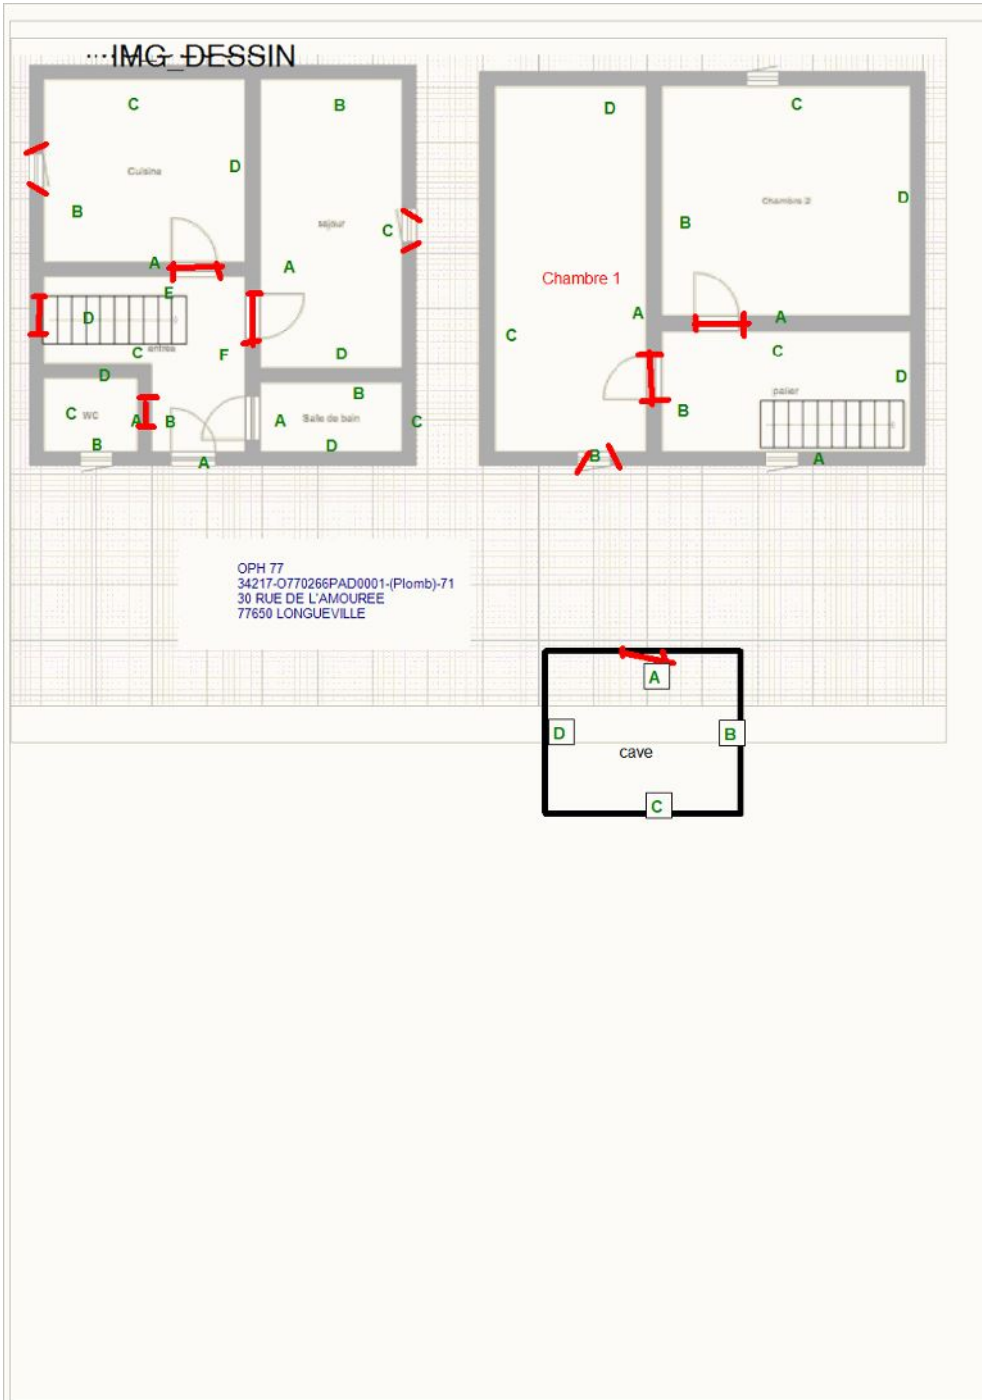
O770266PAD0001

ces croquis ne peuvent, en aucun cas, servir pour établir des quantitatifs et ne sauraient avoir d'autres usages que dans le cadre de ce rapport
