Constat de risques d'exposition au plomb

34217_O770266PAM0001

48 RUE DE L'AMOUREE

CREP : logement occupé sans enfant

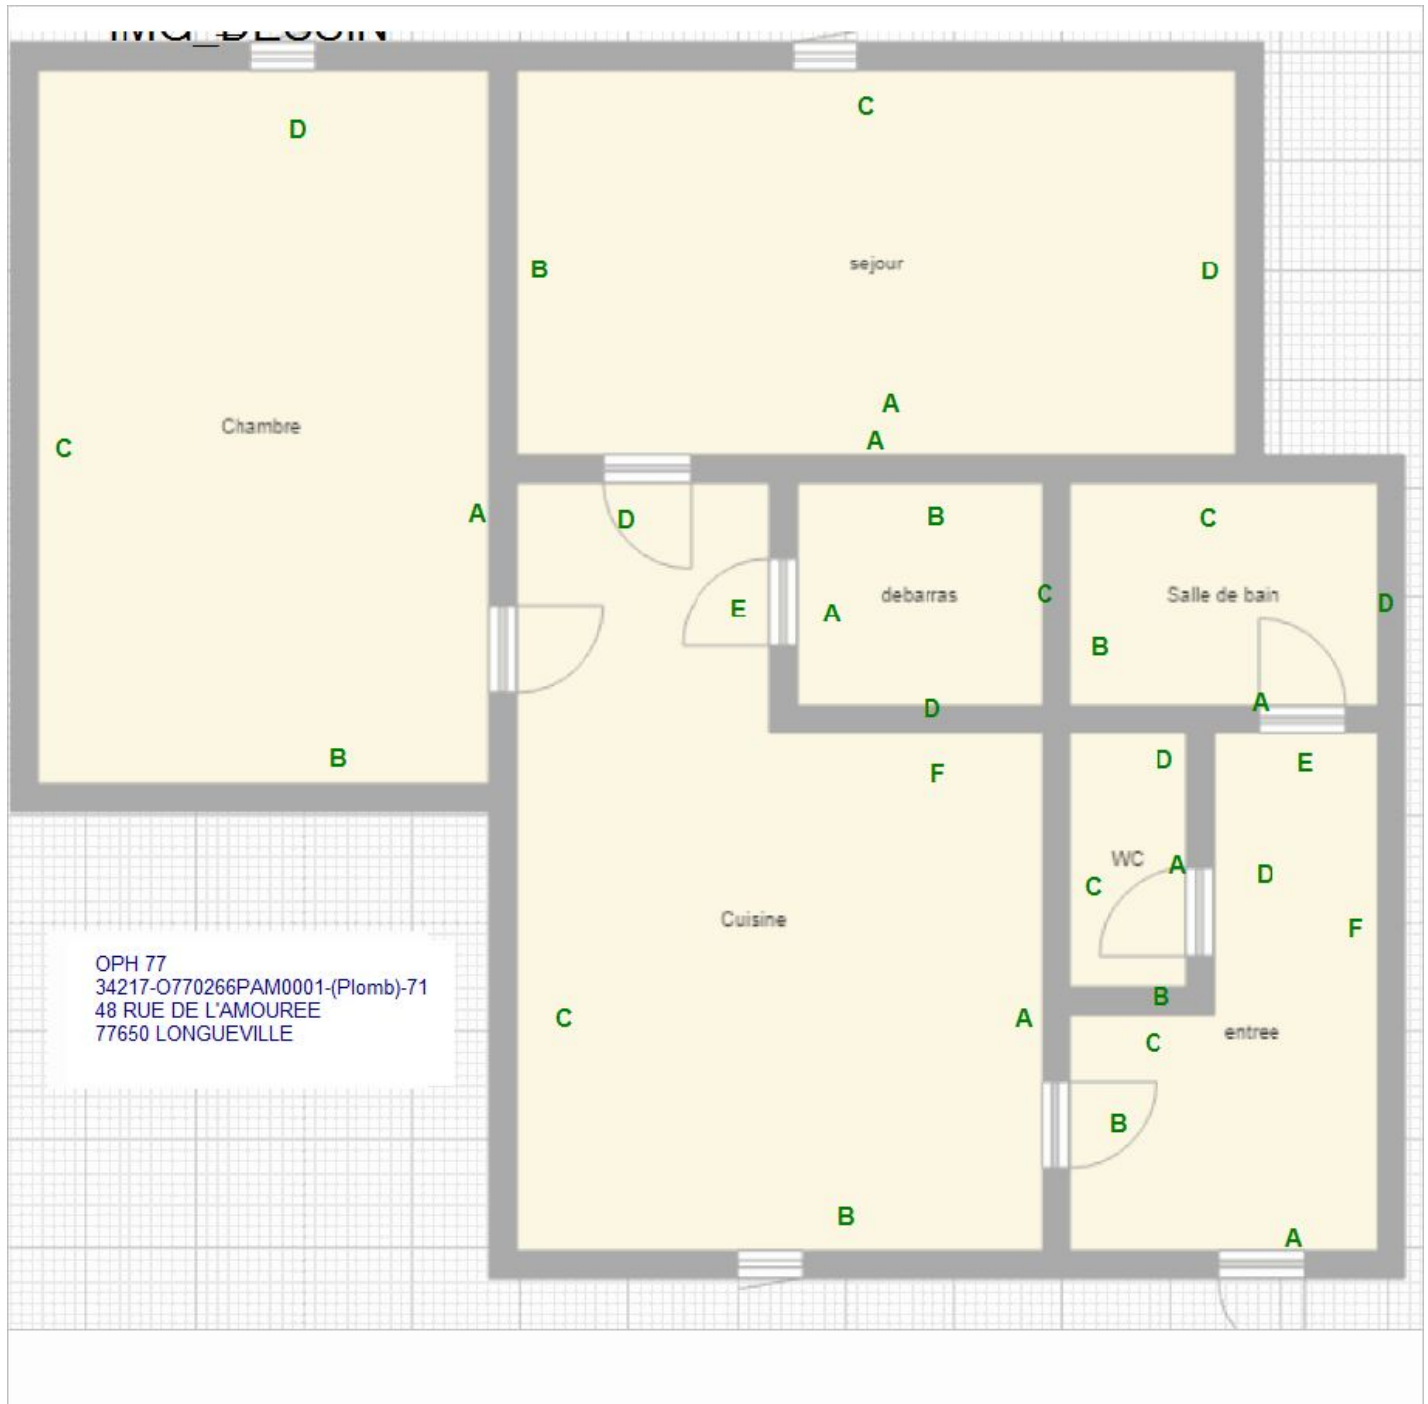
O770266PAM0001

ces croquis ne peuvent, en aucun cas, servir pour établir des quantitatifs et ne sauraient avoir d'autres usages que dans le cadre de ce rapport
