## Constat de risques d'exposition au plomb

34217\_O770266PAR0001

4 IMPASSE DES TROËNES

77650 LONGUEVILLE

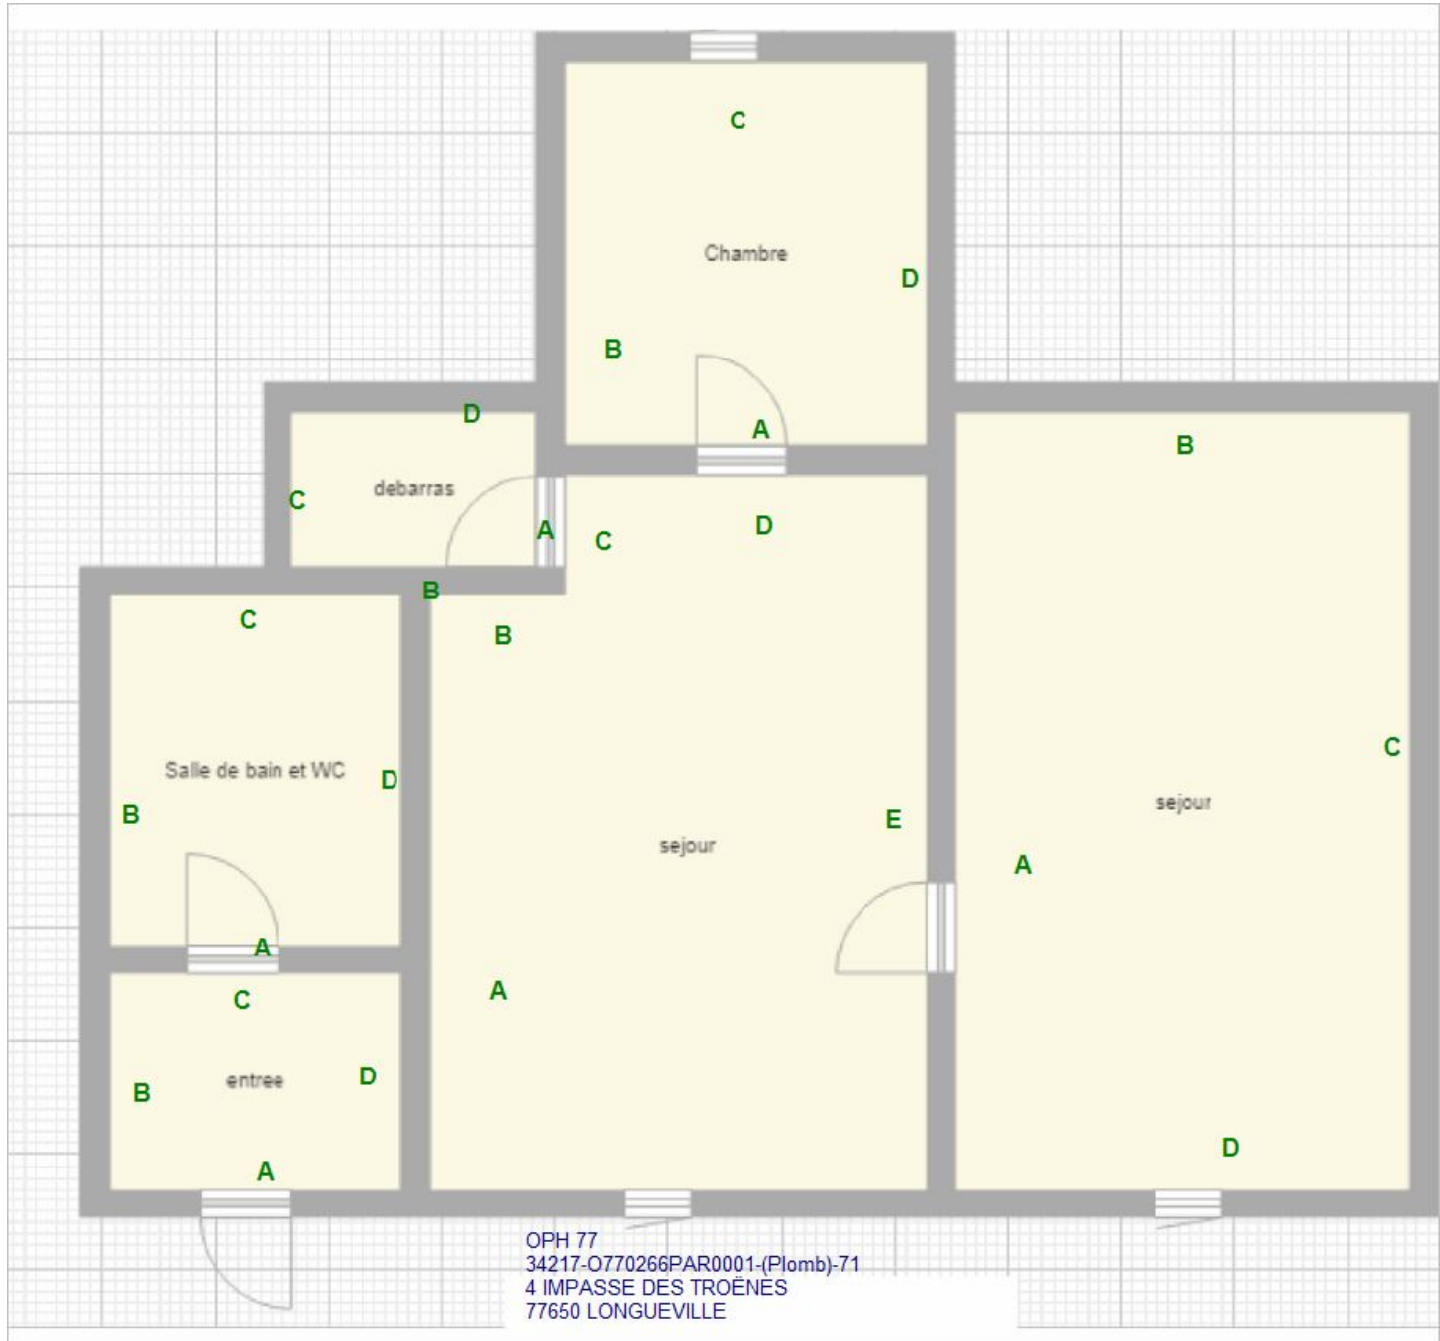
O770266PAR0001

ces croquis ne peuvent, en aucun cas, servir pour établir des quantitatifs et ne sauraient avoir d'autres usages que dans le cadre de ce rapport
