Constat de risques d'exposition au plomb

Pour : Location

34217_O770266PAV0001

4 RUE HAUTE

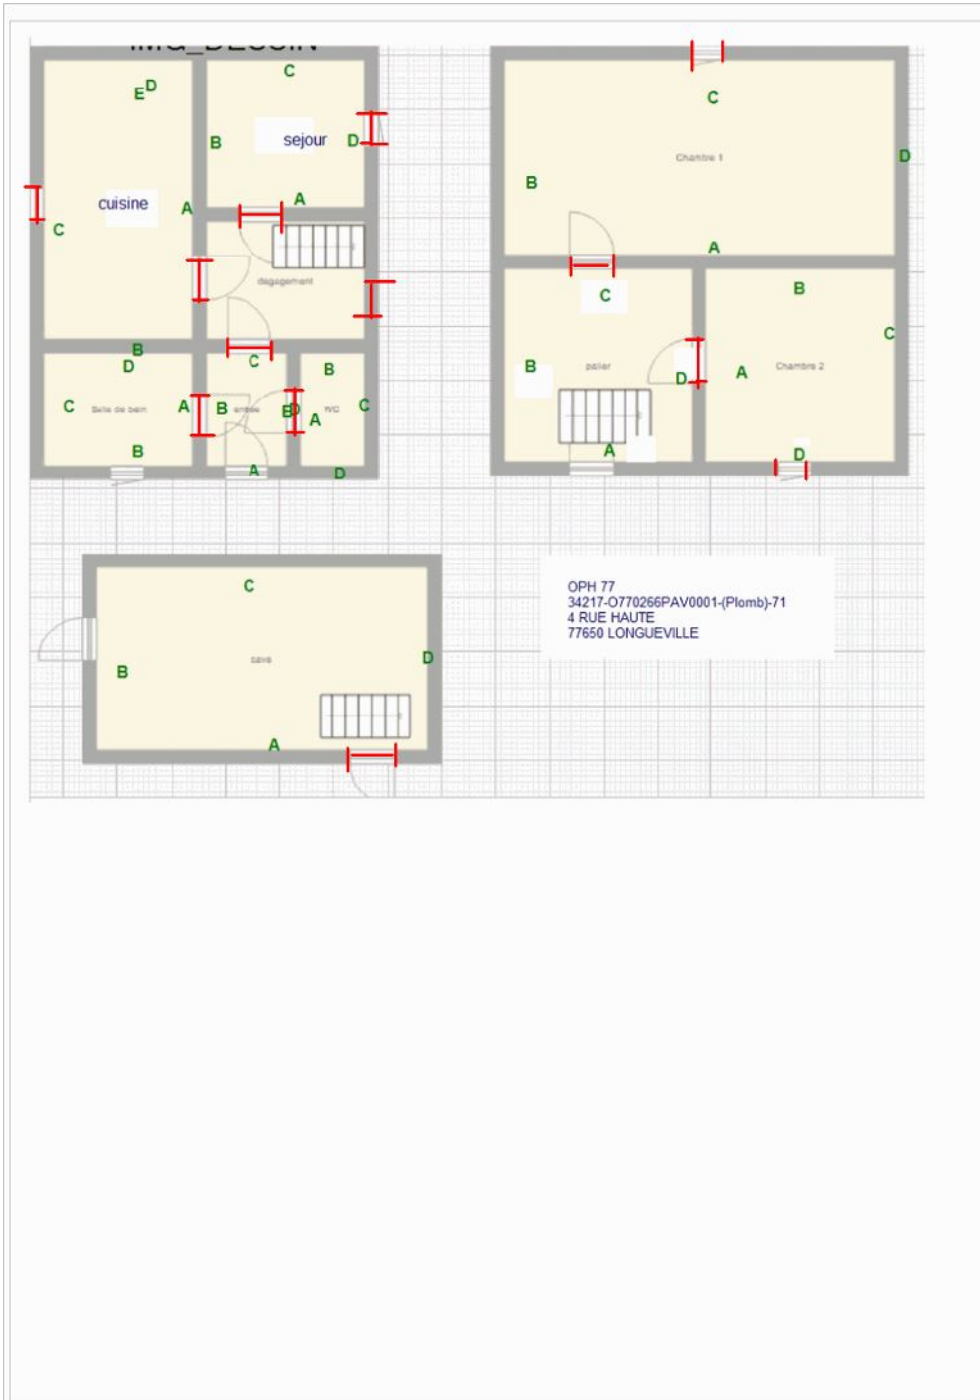
O770266PAV0001

ces croquis ne peuvent, en aucun cas, servir pour établir des quantitatifs et ne sauraient avoir d'autres usages que dans le cadre de ce rapport
