Constat de risques d'exposition au plomb

34217_O770266PAW0001

5 RUE HAUTE

77650 LONGUEVILLE

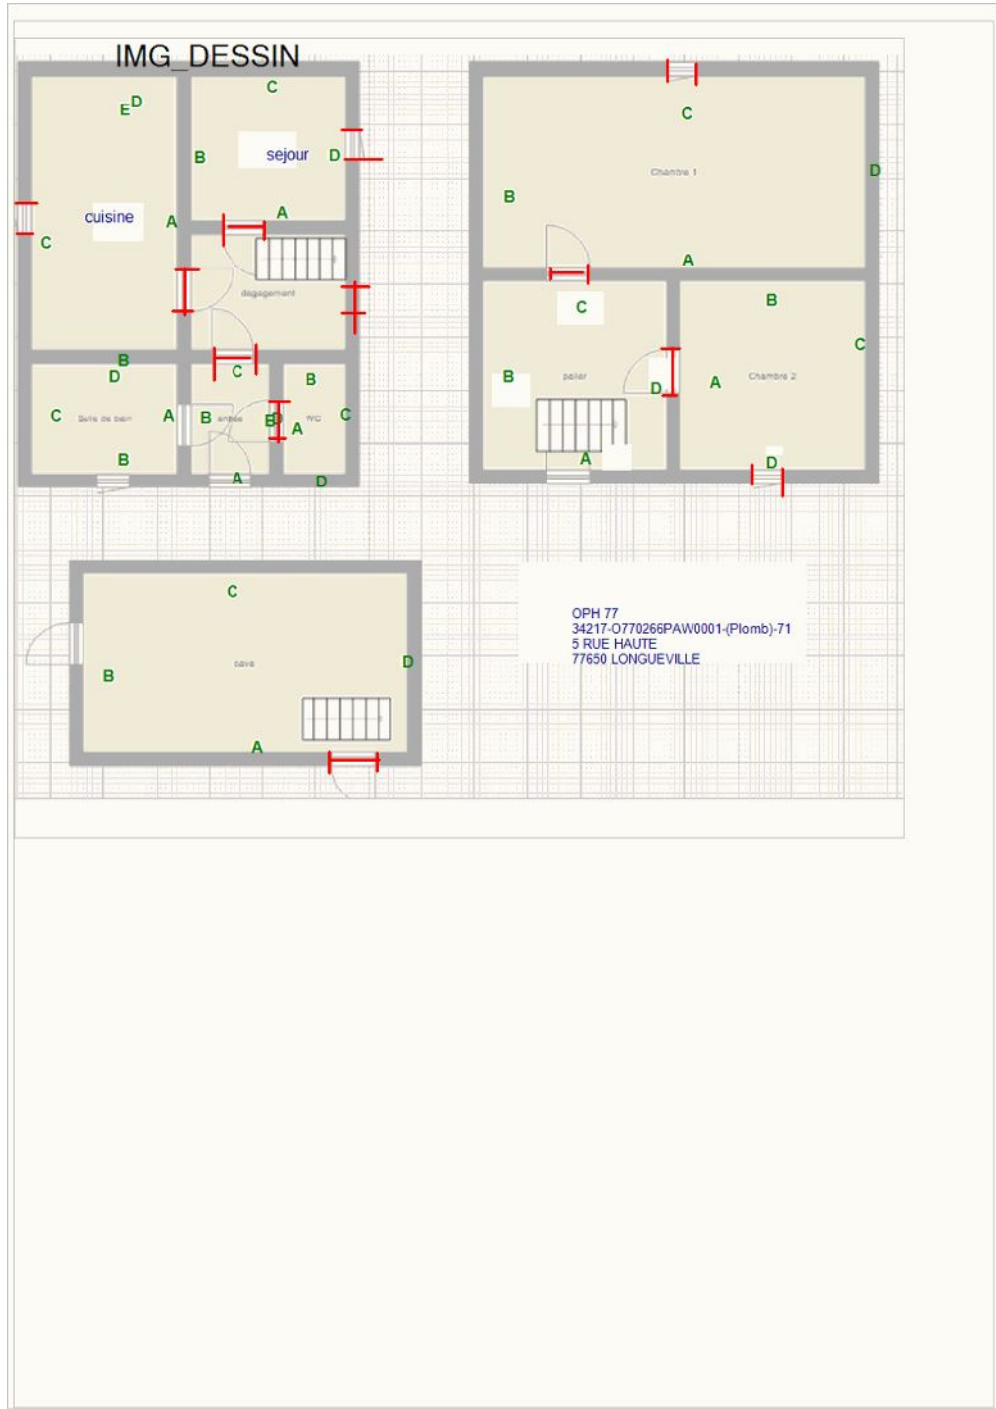
O770266PAW0001

ces croquis ne peuvent, en aucun cas, servir pour établir des quantitatifs et ne sauraient avoir d'autres usages que dans le cadre de ce rapport
